РЕМОНТ ТРЕЩИН НА СЕКТОРАХ ЛОПАТОК ГАЗОТУРБИННОГО ДВИГАТЕЛЯ МЕТОДОМ РАЗДЕЛКИ И ЛАЗЕРНОЙ ИМПУЛЬСНОЙ НАПЛАВКИ

© 2020 Е.Н. Голубовский¹, А.А. Паркин², С.С. Жаткин²¹ АО «Металлист-Самара»,² Самарский государственный технический университет

В данной статье рассматривается процесс ремонта (залечивания) трещин, возникших на секторах лопаток соплового аппарата из материала ЖС6У при эксплуатации турбины высокого давления двигателя Д18Т путем разделки до полного удаления трещины с последующей импульсной лазерной наплавкой по месту разделки. Наплавка производилась с помощью присадочной проволоки св-06Х15Н60М15. Проведены металлографические исследования по местам ремонта, а также контроль зоны лазерной наплавки люминесцентным методом.

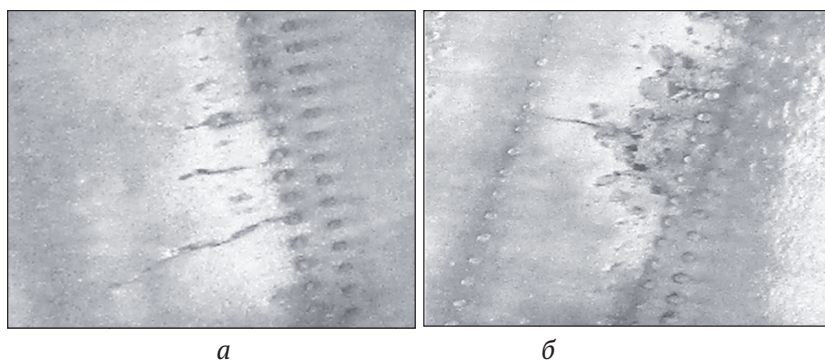
Технология ремонта трещин на секторах лопаток ТВД (рис. 1) из жаропрочного литейного сплава ЖС6У целесообразно производить путем полного удаления дефекта ручным пневматическим инструментом с использованием концевых фрез с последующей лазерной наплавкой жаропрочного сплава св-06Х15Н60М15 по месту выборки.

Рис. 1. Трещины на лопатках после эксплуатации
 а – образование трещин на границе канала продува газовой струи;
 б – образование трещин на границе зоны прожога

Предварительно перед наплавкой трещины были полностью удалены путем разделки металла пневматической машинкой с концевыми фрезами. Полнота удаления трещин контролировалась капиллярным методом ЛЮМ 1-ОВ ОСТ 1 90282-79.

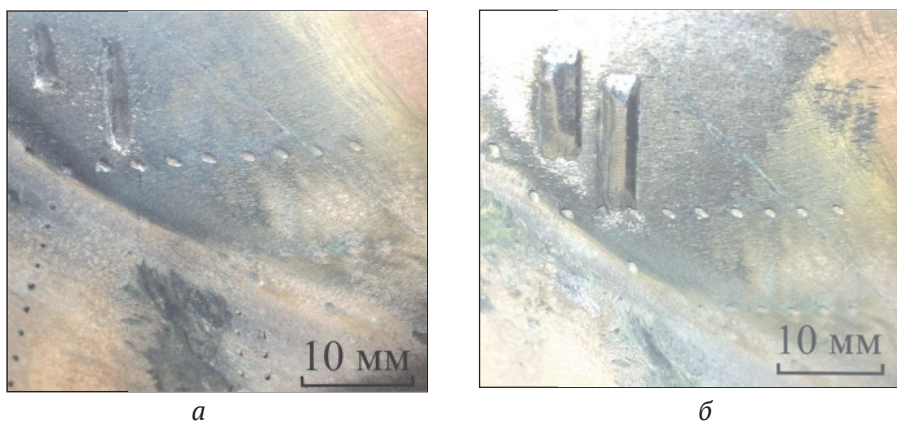
На рисунке 4 представлена зона лопатки после выборки дефекта (рис. 4а) и после заварки его лазерной наплавкой (рис. 4б).

Рис. 4. Внешний вид лопатки по месту дефектов (трещин) после выборки и после наплавки: а – зона разделки; б – зоны наплавки

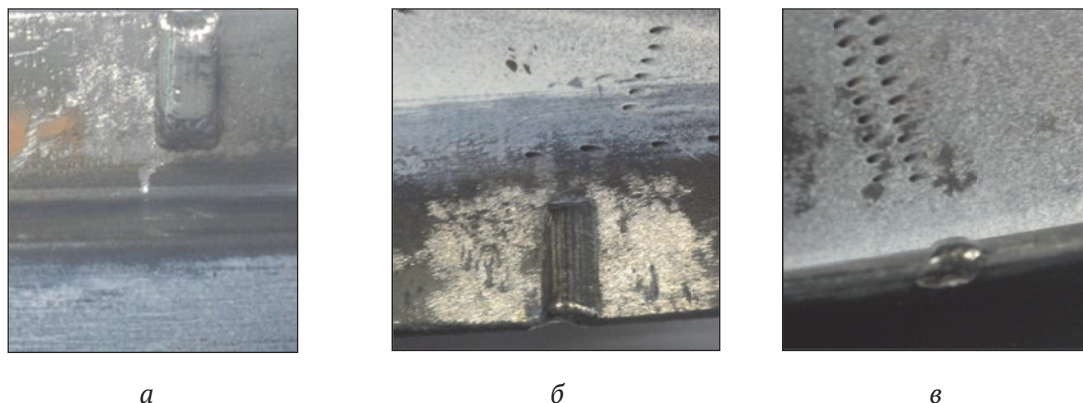
Рис. 5. Внешний вид лазерной наплавки, выполненной по месту сквозной трещины: а – вид с наружной стороны; б – вид со стороны профиля пера лопатки; в – вид сверху пера

Из рисунка видно, что при заданных режимах лазерного воздействия с коэффициентом перекрытия импульсов 0,5-0,6 обеспечивается хорошее качество наплавки.

На стенке лопатки наблюдались сквозные трещины, которые дорабатывалась в 2 этапа.

При внешнем осмотре зон лазерных наплавок трещин, несплавлений и других дефектов не обнаружено. Также по данным люминесцентного контроля дефектов в наплавленном и основном металле по месту доработки не обнаружено.

На первом этапе выполнялась разделка трещины с одной стороны на глубину 0,8 мм, что примерно равно половине толщины стенки лопатки по месту дефекта. По месту разделки выполнена лазерная импульсная наплавка по схеме и на режиме, аналогичном для полностью удаленной трещины.

На втором этапе трещина была разделана с обратной стороны до полного ее удаления. При этом полнота удаления контролировалась контролем ЛЮМ-10В. Затем по месту выборки произведена наплавка лазером (рис. 5).

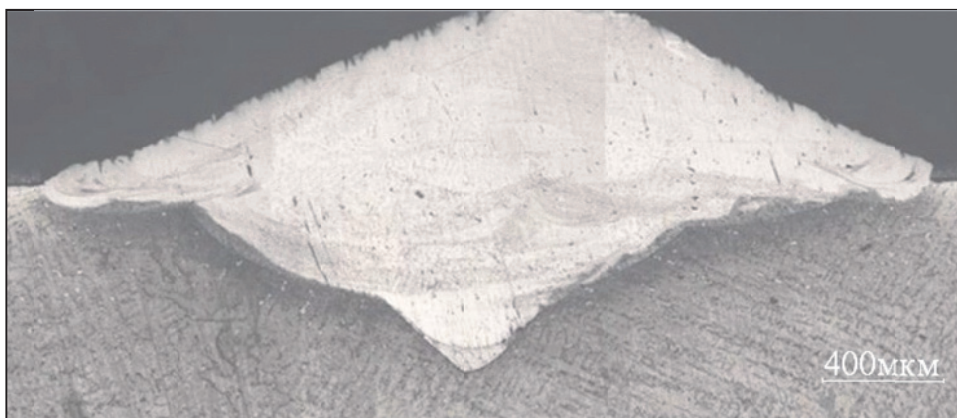
При металлографическом исследовании шлифов по месту лазерной наплавки установлено, что трещин в зоне наплавки и околосшовной зоне не имеется, многослойность отсутствует. Наплавка с одной стороны (рис. 6), либо последовательная наплавка с двух сторон с подачей присадочного материала обеспечивает отсутствие трещин (рис. 7).

Рис. 6. Внешний вид травленого шлифа лазерной наплавки, выполненной по месту несквозной трещины

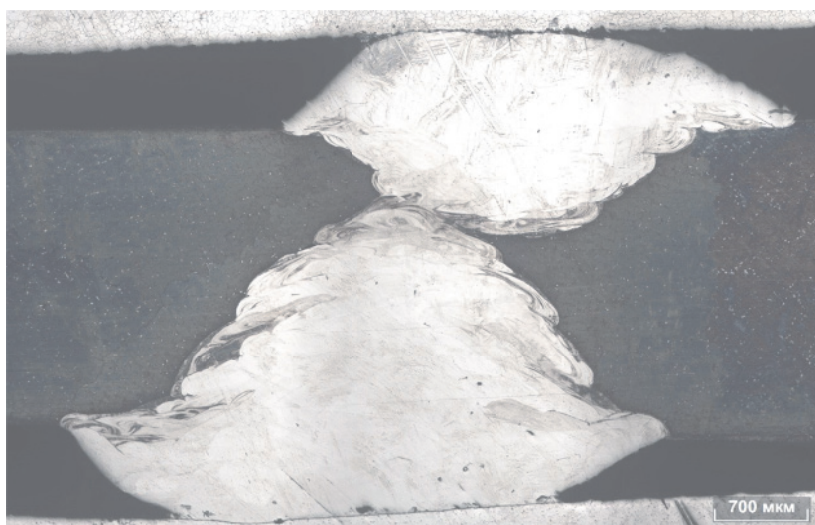
Рис. 7. Внешний вид травленого шлифа лазерной наплавки, выполненной по месту сквозной трещины

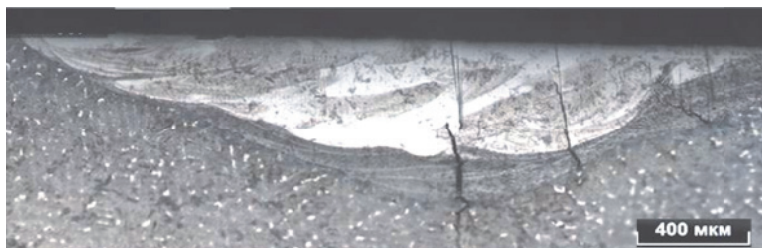
В то же время при подварке лазерным лучом без разделки и подачи присадочного материала (собственным металлом) в зоне плав-

ления возникли трещины. При выполнении первого прохода лазерным лучом по материалу лопатки без подачи присадочной проволоки (рис. 8) в переплавленном основном материале возникают усадочные трещины, развивающиеся как в зоне плавления, так и ниже в твердом материале лопатки.

Рис. 8. Зона лазерного плавления с выполнением одного прохода без подачи присадочного материала

1. При лазерной заварке без присадочного материала в зоне заварки и в материале лопатки происходит образование трещин, что может быть связано с высокими скоростями охлаждения.

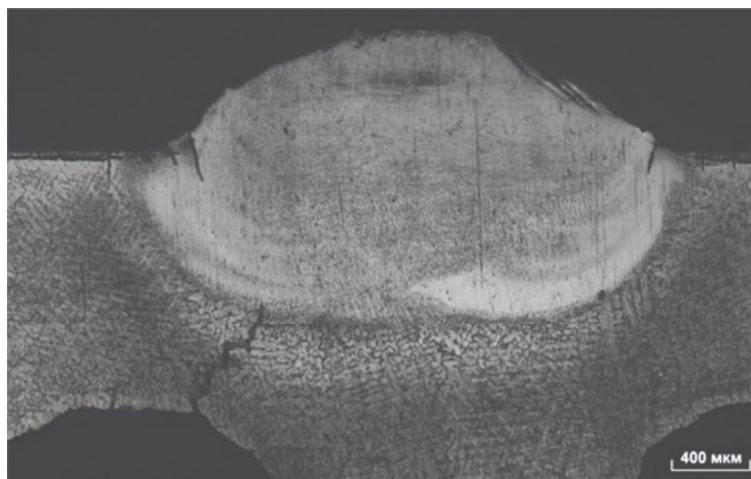
На микрошлифе, вырезанном по месту, подваренному с помощью аргодуговой сварки, выявлены трещины (рис. 9), вызванные, вероятно, большими сварочными напряжениями.

При аргодуговой наплавке наблюдается образование трещины на границе зоны наплавки в материале лопатки, которая наиболее вероятно вызвана значительными сварочными напряжениями, а также трещины в верхней части наплавленной зоны.

Рис. 9. Внешний вид шлифа зоны аргонодуговой подварки
