ИССЛЕДОВАНИЕ И ОТРАБОТКА ТЕХНОЛОГИИ ВОССТАНОВЛЕНИЯ ЛОПАТОК ГТД ПОСЛЕ ЭКСПЛУАТАЦИИ ЛАЗЕРНОЙ НАПЛАВКОЙ

© 2021 Е.Н. Голубовский, С.С. Жаткин, А.А. Паркин

Самарский государственный технический университет, Самара, Россия

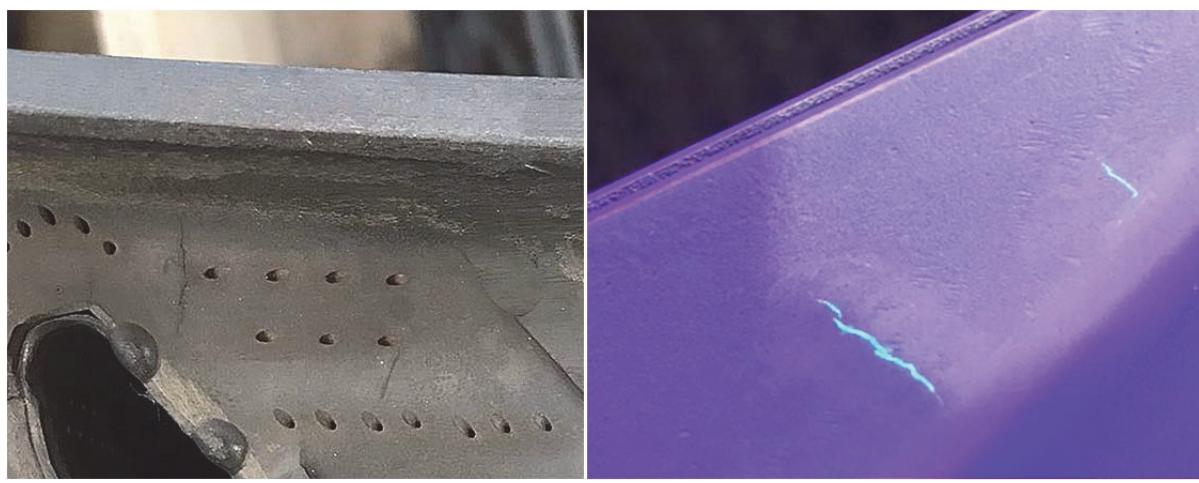
Частые дефекты, выявляемые на лопатках ГТД - это трещины, вызываемые переменными напряжениями и вибрацией в условиях высоких температур. Такие трещины выявляются визуально (рис. 1а), а также с помощью люминесцентных методов (рис. 1б).

Рис. 1. Вид трещин на лопатках после эксплуатации
а – при визуальном контроле; б – при люминесцентном контроле

Технология ремонта по местам трещин включает в себя несколько этапов. Дефект полностью удаляется ручным пневмоинструментом с использованием фрез. Полнота удаления дефекта проверяется люминесцентным методом и, при необходимости, производится дополнительная выборка металла.

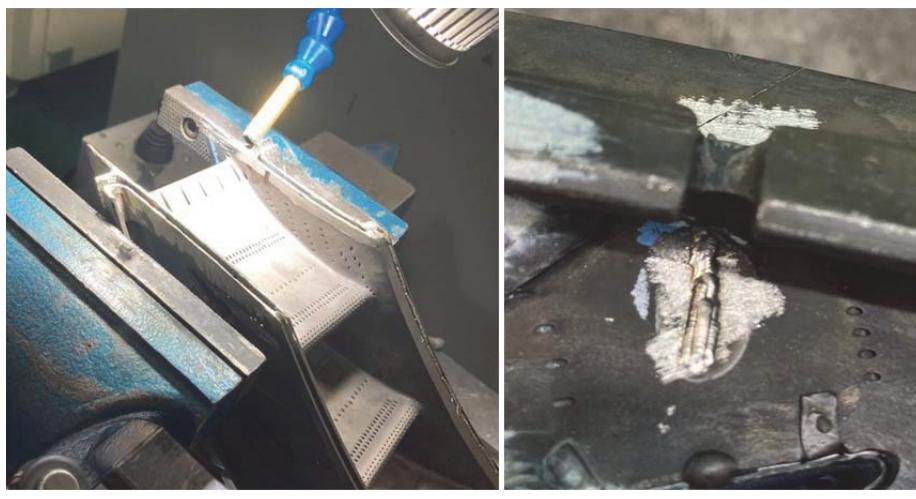
Рис. 3. Процесс импульсной лазерной наплавки:
а – выполнение наплавки; б – внешний вид наплавки

Наплавка проводилась по местам выборок дефектных зон на импульсной лазерной установке ALFA-600 фирмы ООО «ЛазерФорм» (таблица 3) в следующем режиме: диаметр пятна 0,6 мм, длительность импульса 7 мс, частота следования импульса 7 Гц, средняя мощность 79 Вт, пиковая мощность 1,61 кВт, скорость наплавки 2 мм/с. Для защиты зоны наплавки от окисления используется аргон, расход аргона 5 л/мин.

Процесс наплавки осуществлялся в несколько слоев, до полного заполнения выборки, количество слоев зависит от геометрических размеров выборки по месту дефекта. При каждом проходе производится подача присадочного материала (рис. 2, 3, 4).

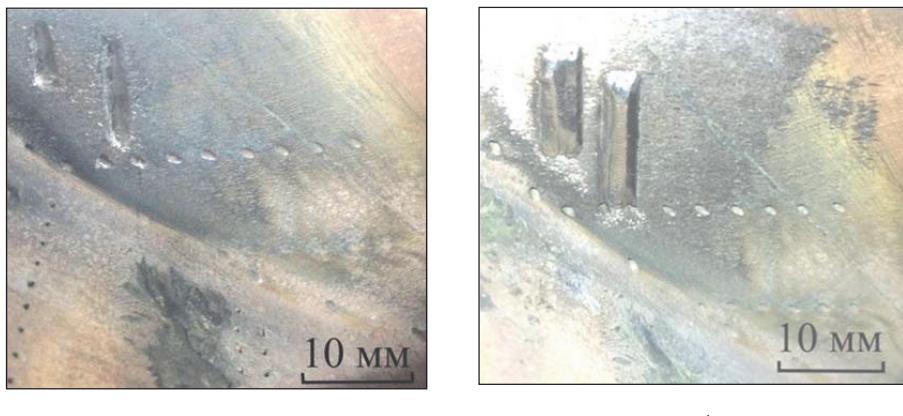
Рис. 4. Внешний вид зоны ремонта лопатки по месту дефектов (трещин)
после выборки (а) и после наплавки (б)

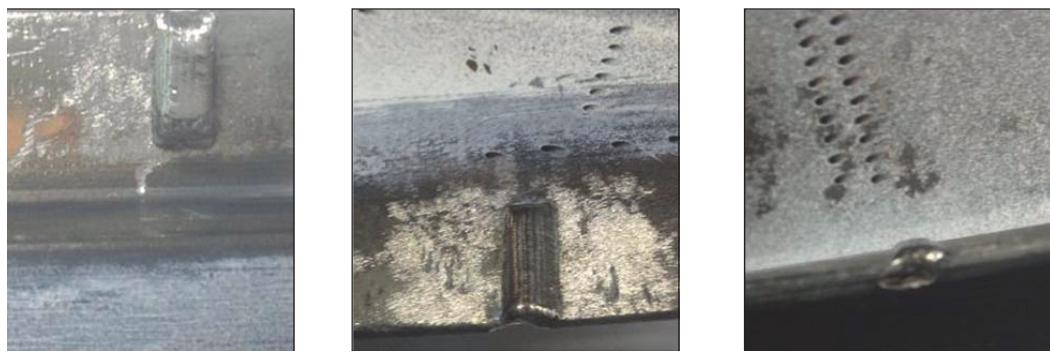
Рис. 5. Внешний вид лазерной наплавки, выполненной по месту сквозной трещины:
а – вид с наружной стороны; б – вид со стороны профиля пера лопатки;
в – вид сверху пера

от толщины, поскольку при большей глубине выборки возможен прожог и чрезмерное окисление основного материала со стороны, обратной наплавляемой. Затем производится наплавка по схеме описанной выше, аналогичной для полностью удаленного дефекта.

На втором этапе производится выборка с обратной стороны до наплавленного металла с целью полного удаления дефекта и наплавка по месту выборки (рис. 5).

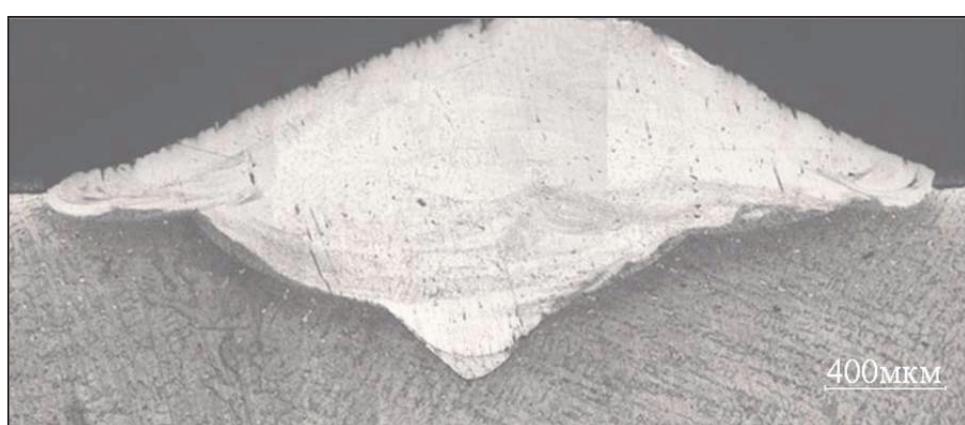
Рис. 6. Внешний вид травленого шлифа лазерной наплавки,
выполненной по месту несквозной трещины

С помощью металлографического исследования выявлено, что по месту лазерной наплавки произведенной как с одной стороны, так и последовательно с двух сторон с подачей приса-

дочного материала дефекты наплавки (трещины, несплавления, газовые включения и другие дефекты) отсутствуют (рис. 6, 7). Таким образом, оптимально выбранный режим лазерного воздействия обеспечивает минимальное подплавление основного материала, а используемая присадка препятствует образованию трещин в зоне наплавки.

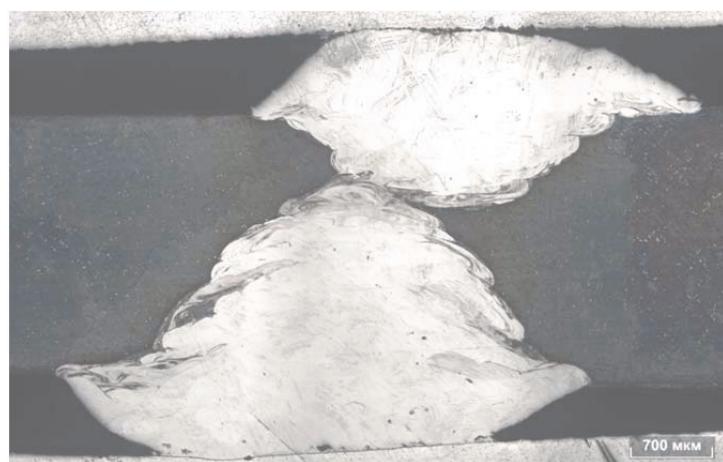
Рис. 7. Внешний вид травленого шлифа лазерной наплавки,
выполненной по месту сквозной трещины

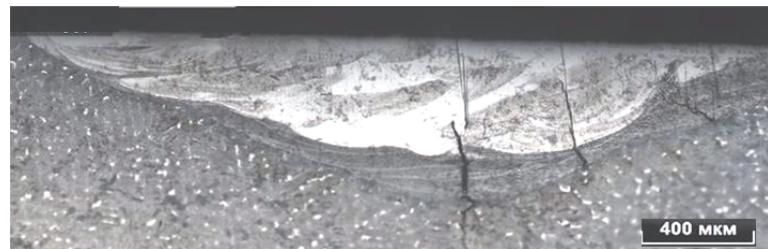
Рис. 8. Зона лазерного плавления без подачи присадочного материала

В то же время при подварке лазерным лучом без разделки и подачи присадочного материала (собственным металлом) в зоне плавления возникли трещины. При выполнении первого прохода лазерным лучом по материалу лопатки без подачи присадочной проволоки (рис. 8) в переплавленном основном материале возникают усадочные трещины, развивающиеся как в зоне плавления, так и ниже в твердом материале лопатки.

При ремонте дефектов лазерным излучением без подачи присадочного материала образу-

ются трещины, вызванные сварочными и объемными напряжениями.

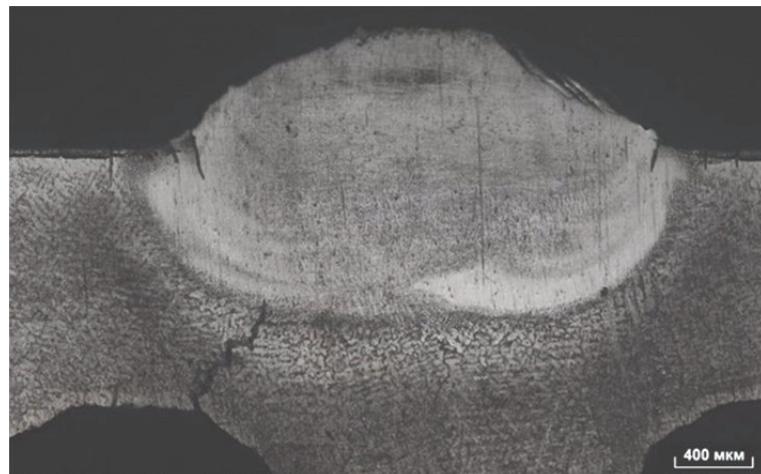
Рис. 9. Внешний вид шлифа зоны аргонодуговой наплавки

При аргонодуговой наплавке наблюдается образование трещин (рис. 9), вероятно вызванных сварочными напряжениями при повышенном тепловложении, как на границе зоны наплавки материала лопатки, так и распространяющиеся в основной материал.

Заварка трещин с помощью аргонодуговой сварки не обеспечивает требуемого качества и нежелательна для ремонта.
