## **АНАЛИЗ ПРИЧИН РАЗРУШЕНИЯ ВНУТРЕННИХ АНТИКОРРОЗИОННЫХ ПОКРЫТИЙ НЕФТЕПРОВОДНЫХ И НАСОСНО-КОМПРЕССОРНЫХ ТРУБ**

***П.Е. Юдин***

Самарский государственный технический университет  
Россия, 443100, г. Самара, ул. Молодогвардейская, 244

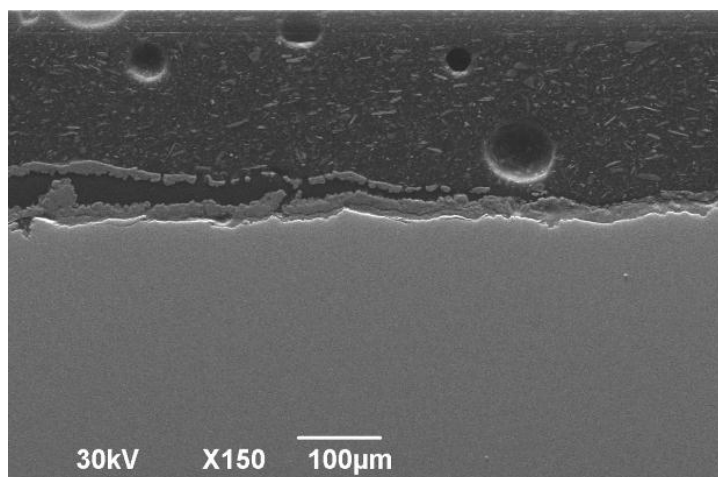
Для более детального изучения причин разрушения покрытий катушек Ю-2 и Ю-9 использовалась методика на основе метода ИК-Фурье-спектроскопии, разработанная ООО «НПЦ «Самара» [4]. В результате установлено, что интенсивность характеристических полос валентных колебаний амидно-эфирных групп ( $S_d$ ,  $1248\text{ см}^{-1}$ ) и валентных колебаний бензольных групп ( $S_n$ ,  $1510\text{ см}^{-1}$ ) эпоксидного полимера после эксплуатации (для патрубка Ю-2) уменьшается (отношение площадей пиков до деструкции и после деструкции  $S_d/S_n = 0,877$  и  $0,833$  соответственно). Это свидетельствует о деструкции материала полимера. Увеличение глубины полосы валентных колебаний амидной карбонильной группировки ( $1643,8\text{-}1645,5\text{ см}^{-1}$ ,  $S_d/S_n = 2,205$ ) также говорит о накоплении продуктов термической деструкции. Появление новых полос поглощения не обнаружено, что исключает варианты химической деструкции эпоксидного полимера [5]. Кроме того, с помощью сканирующей электронной микроскопии установлено присутствие продуктов коррозии металла трубы под покрытием. Характерный для данных объектов пример коррозионного разрушения представлен на рис. 1.

Рис. 1. Фотография изображения, полученного с помощью сканирующей электронной микроскопии, для поверхности поперечного сечения образца трубы с ВАКП Ю-2

Таким образом, можно полагать, что механизм разрушения ВАКП для образцов с маркировкой Ю-2 и Ю-9 включает в себя деструкцию полимерной основы, которая сопровождается ухудшением прочности (адгезионной и механической) покрытия и увеличением его влаго- и газопроницаемости, а также коррозионные разрушения в результате контакта металла трубы с коррозионно-активными компонентами транспортируемой среды. В то же время большая разница в сроках эксплуатации покрытий образцов Ю-2 (1 год) и Ю-9 (6 лет) указывает на перегрев (выше максимально допустимой температуры  $60\text{ }^{\circ}\text{C}$ ) покрытия образца Ю-2 в процессе монтажа либо эксплуатации.

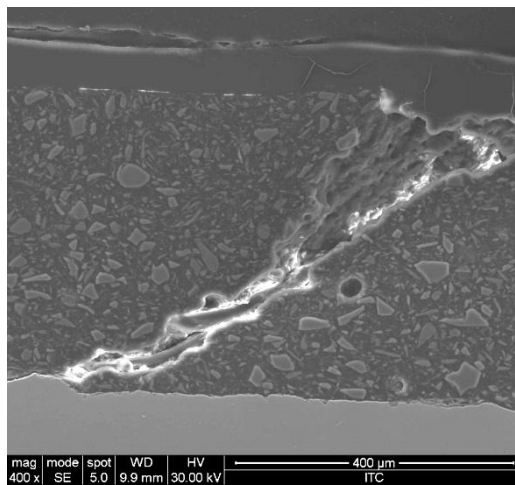
*а*

Для образцов с маркировками Ю-1 и Ю-8 методами ДСК также обнаружена значительная деструкция полимерной основы, о чем свидетельствует низкая температура деструкции ( $150$  и  $148\text{ }^{\circ}\text{C}$  соответственно). Кроме этого методом электронной микроскопии установлены многочисленные нарушения сплошности

покрытия (трещины до металла трубы), под которыми обнаруживаются следы незначительной коррозии (рис. 2 *а, б*). Предположительно механизм разрушения данного покрытия связан с деструкцией покрытия вследствие его продолжительной эксплуатации (более 10 лет). В результате перепадов температуры и давления «состаренное» покрытие растрескивается и проникающие через трещины компоненты транспортируемой среды вызывают коррозию металла трубы, которая сдерживается адгезионными силами покрытия к подложке. Адгезионная прочность по методу «отрыва грибка» ISO 4624 составляет 8 МПа для Ю-1 и 4 МПа для Ю-8, в обоих случаях характер отрыва когезионный (для нового заводского покрытия Amercoat 2171 минимальная величина адгезионной прочности – около 15 МПа).

Рис. 2. Фотографии изображения, полученного с помощью сканирующей электронной микроскопии, для поверхности поперечного сечения образцов труб с ВАКП Ю-1 (*а*) Ю-8 (*б*)

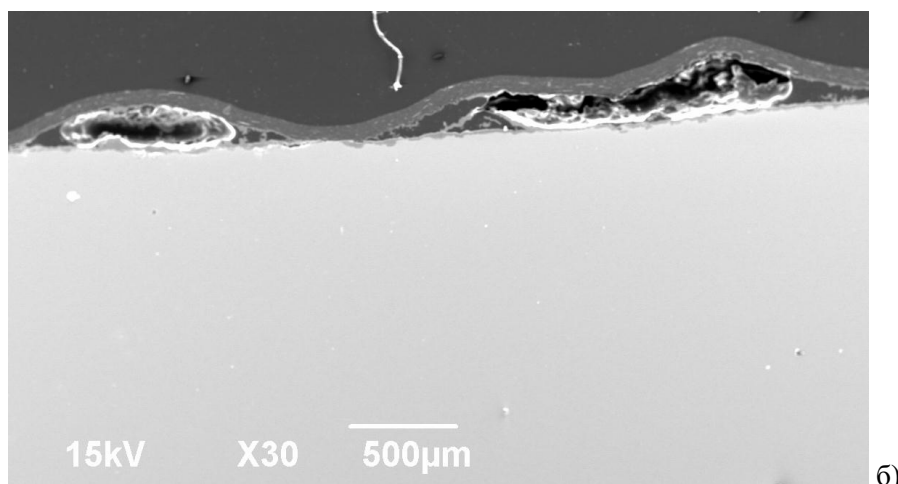
Для образцов с покрытием П1 были обнаружены повсеместные множественные вздутия (рис. 3), а для образцов с покрытием Т1, кроме того, выявлены обширные отслоения. Появление вздутий и отслоений данных покрытий, очевидно, связано с низкой толщиной слоя покрытия –  $30\text{-}50$  и  $20\text{-}65$  мкм соответственно. Также установлено крайне низкое значение адгезии, равное  $0,64$  МПа по ISO 4624 [6], тогда как для большинства антикоррозионных покрытий оно составляет не менее  $10$  МПа.

В местах вздутий покрытия Т1 продукты коррозии металла отсутствовали, тогда как под покрытием П1 были обнаружены карбонаты железа. Так как максимально допустимая температура для данных покрытий весьма высока (более  $180\text{ }^{\circ}\text{C}$ ), срок эксплуатации покрытия П1 составлял 365 суток, а покрытия Т1 – всего несколько месяцев. За такое время даже при значительной диффузии образования продуктов коррозии не происходит. Основной причиной разрушения покрытия П1 явилось вздутие вследствие образования продуктов коррозии.

Рис. 3. Фотографии изображения, полученного с помощью сканирующего электронного микроскопа, для поверхности поперечного сечения образцов труб с ВАКП П1
