## АНАЛИЗ ВОЗМОЖНЫХ ПРИЧИН ВЫХОДА ИЗ СТРОЯ ЛЕГКОСПЛАВНОЙ БУРИЛЬНОЙ ТРУБЫ

*А.А. Суслина, К.И. Кощеев, Т.М. Пугачева*

Самарский государственный технический университет  
Россия, 443100, г. Самара, ул. Молодогвардейская, 244

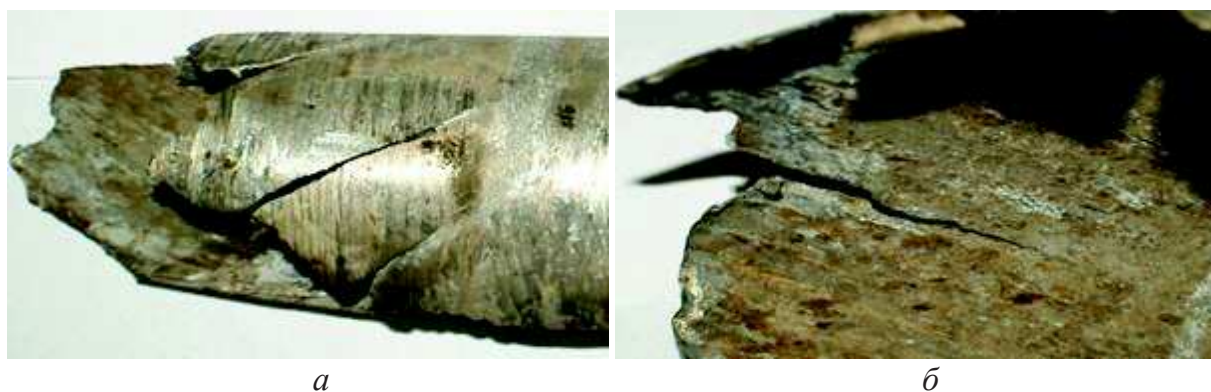
Визуальный осмотр мест повреждения показал, что кроме продольного разрушения имеют место и поперечные надрывы по концентрическим траекториям (рис. 1, *а*). Это свидетельствует о том, что уровень приложенных при эксплуатации нагрузок был существенно выше прочностных характеристик трубы. На наружной поверхности имеются следы существенного износа и интенсивной пластической деформации (см. рис. 1, *а*). Повреждения наружной поверхности связаны с геологическими особенностями разбуриваемой породы и способом бурения.

Внутренняя поверхность объекта исследования имеет масштабные повреждения в виде расслоений (рис. 1, *б*), образовавшихся под воздействием агрессивной среды.

Рис. 1. Области разрушения ЛБТ,  $\times 0,3$ :  
*а* – наружная поверхность; *б* – внутренняя поверхность

Визуальным осмотром было также установлено, что наименьшая толщина стенки трубы в зоне разрушения составляет 1,5 мм. Однако в соответствии с ГОСТ 23786-79 первоначальная толщина стенки основного сечения должна составлять  $13^{+0,9}$  мм. С учетом степени износа и наработки трубы можно предположить, что по геометрическим параметрам она не соответствовала 3-му классу.

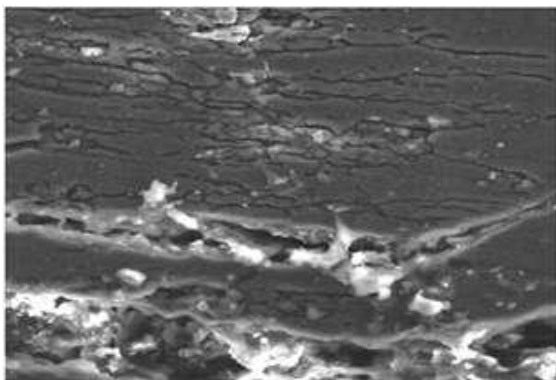
- в зонах разрушения наблюдаются следы вырыва металла;
- разрушение происходило в наиболее поврежденных местах ЛБТ, с максимальной глубиной залегания повреждений;
- на внутренней поверхности ЛБТ наблюдаются множественные коррозионные расслоения (рис. 2);
- под расслоениями имеются микротрещины, распространяющиеся на достаточно большую глубину;
- в резьбовой части ЛБТ, под впадиной резьбы имеются многочисленные трещины коррозионно-усталостного характера (рис. 3).

Рис. 2. Коррозионное растрескивание в области повреждения объекта исследования, x1000

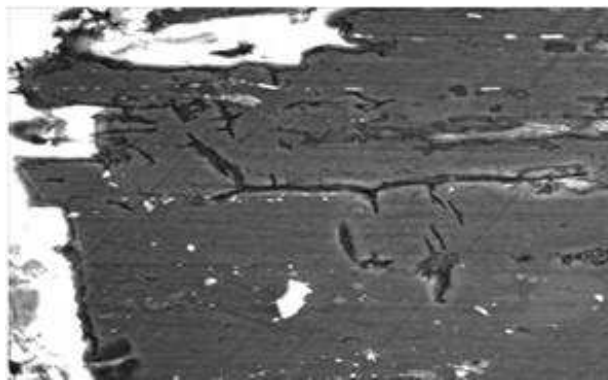
Рис. 3. Коррозионно-усталостное растрескивание резьбовой части ЛБТ, x1000
