ВЛИЯНИЕ СТРУКТУРЫ ПРЕССОВАННОЙ ТРУБНОЙ ЗАГОТОВКИ ИЗ ЛАТУНИ 59Cu–3,5Mn–2,5Al–0,5Fe–0,4Ni НА ХАРАКТЕР РАЗРУШЕНИЯ ПРИ ПОСЛЕДУЮЩЕЙ ГОРЯЧЕЙ ШТАМПОВКЕ

Н. Б. Пугачева, А. В. Лебедь

Институт машиноведения УрО РАН,
620049, Россия, Екатеринбург, ул. Комсомольская, 34.

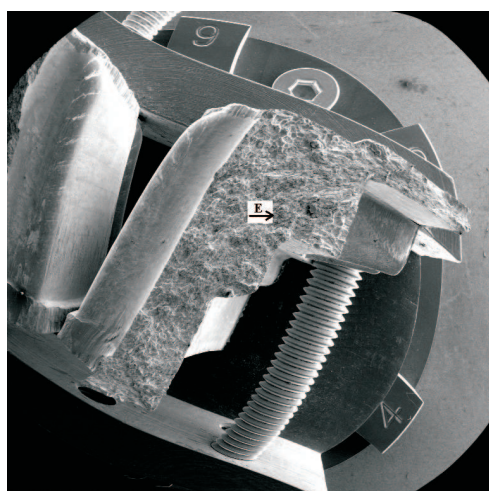
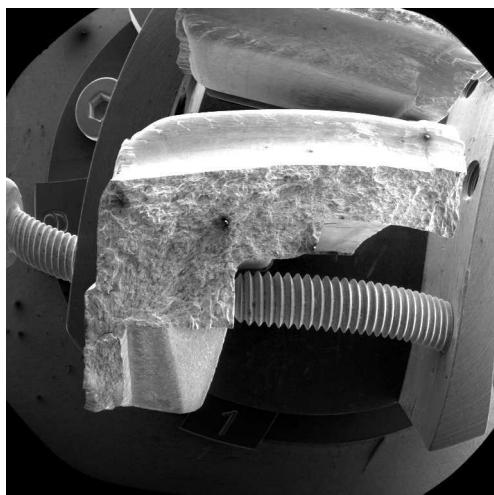
Исследования обеих поверхностей трещины в детали № 1 показали, что по рельефу они не отличаются, но на одной из них присутствуют неметаллические включения. Макрофрактография поверхностей разрушения представлена на рис. 1. Неметаллические включения, обнаруженные на поверхности разрушения образца № 1, были идентифицированы как шлаковые на основе оксида SiO_2 или сажистые на основе углерода.

Рис. 1. Фрактография поверхностей растрыванной трещины на детали после горячей штамповки на ОАО «АВТОВАЗ»

Вязкий излом с множественными трещинами проявляется главным образом в зоне максимальной пластической деформации детали при горячей штамповке (см. рис. 1, участок Е). Трещины на поверхности разрушения являются, скорее всего, результатом больших пластических деформаций при горячей штамповке, в результате которой образуется большое количество микропор, объединяющихся в направлении максимально действующих напряжений с образованием микротрещин. Присутствие трещин по границам зёрен по всей поверхности разрушения облегчает образование магистральной трещины и процесс разрушения.

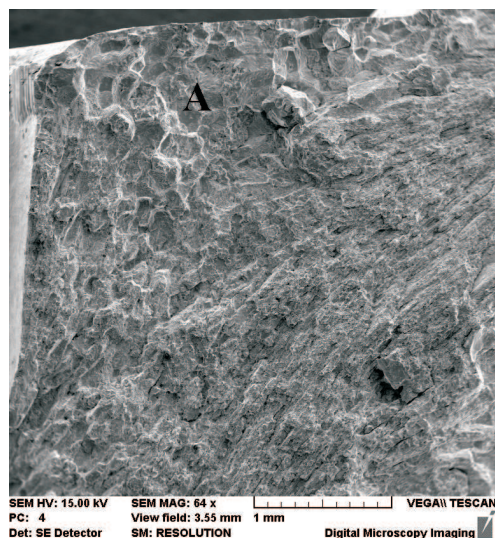
По макрогеометрии поверхности разрушения изломы можно считать неоднородными, характеризующимися наличием зон, отличающихся по макро-рельефу, то есть можно различить участки с шероховатой матовой поверхностью и участки со сглаженной блестящей поверхностью. При небольшом увеличении (64-крат.) на поверхности можно различить зоны волокнистого излома с матовой шероховатой поверхностью разрушения с признаками пластической деформации в виде утяжек и зоны камневидного излома с грубо-зернистым строением и трещинами по границам зёрен (рис. 2).

При рассмотрении на микроуровне (с увеличениями более 200 крат.) на участках камневидного излома (см. рис. 2 область А) на поверхности фасеток наблюдаются ямки. Это так называемый «сотовый рельеф» — микрорельеф поверхности разрушения в виде мелких плоских ямок, наблюдаемый при разрушении перегретых сплавов. Наличие такого рельефа свидетельствует о малой доле локальной пластической деформации при разрушении.

Рис. 2. Зоны камневидного (область А) и волокнистого излома на поверхности раскрытой трещины образца № 1

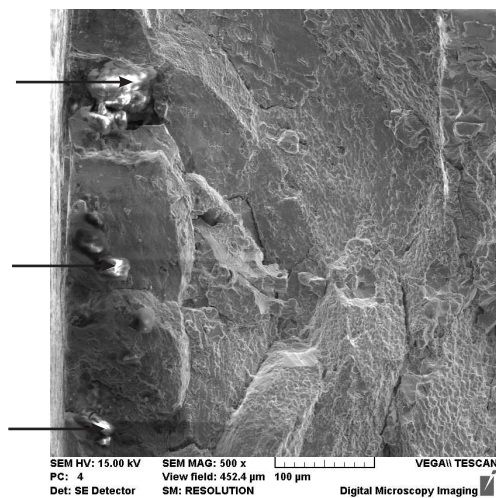
Рис. 3. Углеродосодержащие и шлаковые на основе оксида SiO_2 включения (указаны стрелками), трещины по границам зёрен и содовый рельеф на поверхностях фасеток межзёренного разрушения (образца № 1)

Неметаллические включения, обнаруженные на поверхности разрушения образца № 1, нельзя считать причиной растрескивания детали, так как трещин вблизи них нет (см. рис. 3). На данном рисунке показано, что множественные сажистые включения сосредоточены в теле зерна, а трещины развиваются по границам зёрен, не только вблизи поверхности, но и по всему объёму детали.

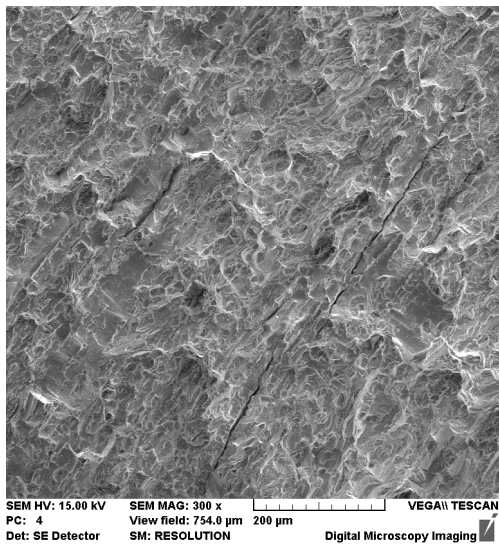
При микроскопических исследованиях с увеличением более 200 крат. хорошо различим участок волокнистого (вязкого) излома с множественными трещинами, который относится к зоне максимальной пластической деформации детали при горячей штамповке (см. рис. 4). На поверхности разрушения, обнаружены участки с элементами хрупкого разрушения, такие как фасетки внутривершинного скола, рубцы, складки, ступеньки, образующиеся при соединении двух микроповерхностей разрушения, расположенных на разных уровнях.

Рис. 4. Участок волокнистого (вязкого) излома с множественными трещинами (образец № 4)
