В.Н. АЛЕКСЕЕНКО
О.Б. ЖИЛЕНКО

ВОССТАНОВЛЕНИЕ ПОВРЕЖДЕННЫХ КОРРОЗИЕЙ КОНСТРУКЦИЙ ГРАЖДАНСКИХ ЗДАНИЙ НА ОБВОДНЕННЫХ ГРУНТАХ ЗАПАДНОГО ПОБЕРЕЖЬЯ РЕСПУБЛИКИ КРЫМ

RECONSTRUCTION OF CORROSION-DAMAGED STRUCTURES OF CIVIL BUILDINGS ON WET GROUND
OF THE REPUBLIC OF CRIMEA WESTERN COAST

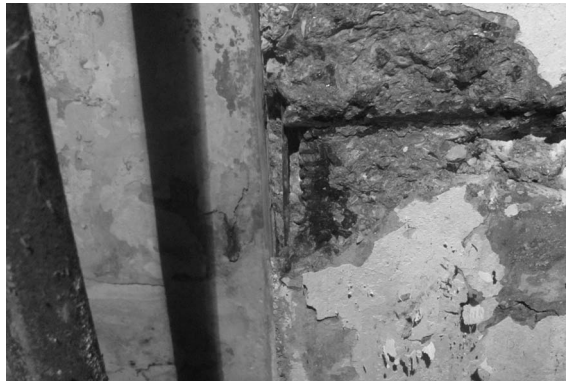
Рис. 4. Коррозия рабочей арматуры и хомутов колонн здания столовой в пос. Заозёрное г. Евпатории

Колонны подвала сборные железобетонные сечением 300x300 мм армированы 4Ø18АП, жёстко сопряжены с фундаментами и усилены обоймой из стальных уголков. В колоннах отмечена значительная коррозия рабочей арматуры и хомутов (рис. 4).

Техническое состояние колонн, балок и плит перекрытия над подвалом – недопустимое. Необходимо усиление всех конструкций и устройство антисейсмического пояса (во время возведения здания расчётная сейсмичность строительной площадки составляла 6 баллов).

Все колонны подвала необходимо усилить обоями из стального уголка; балки подвала усилить подведением под них стальных балок, сваренных в замкнутую коробку; стальную балку включить в работу с помощью стальных пластин, забитых в натяг между нижней поверхностью усиливаемой балки и верхней поверхностью балки усиления; плиты над подвалом в середине их пролёта усилить подведением стальной рамы из швеллеров, сваренных в замкнутую коробку (рис. 6), включение в работу

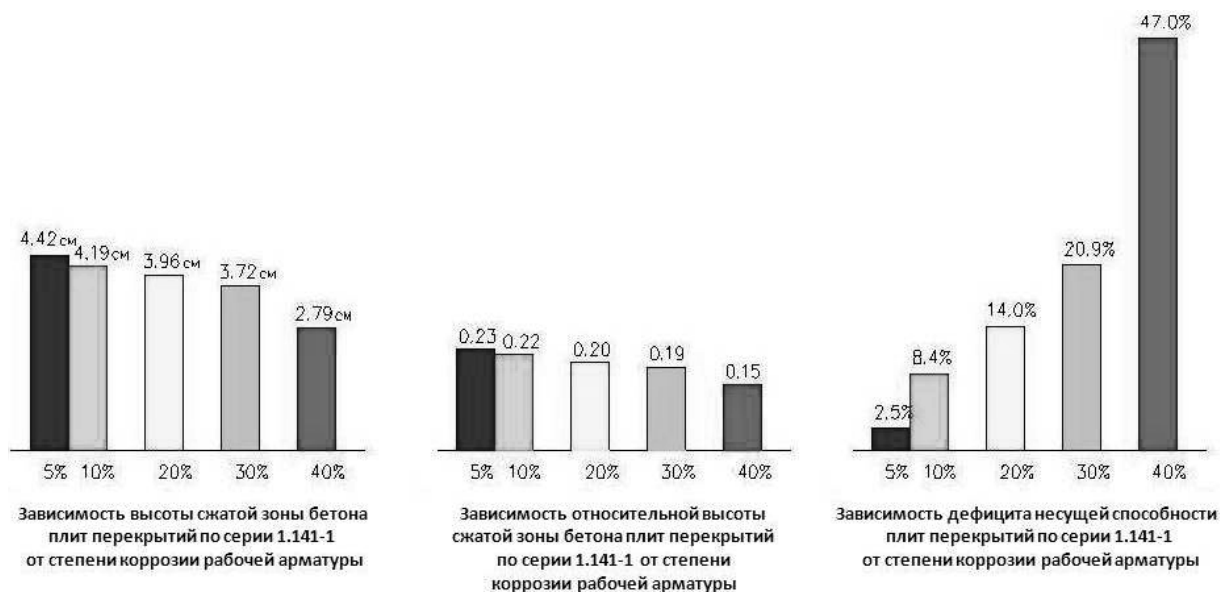
Для анализа возможных вариантов усиления плит перекрытий, с поврежденными коррозией стержнями рабочей арматуры, удобно пользоваться диаграммами, составленными по результатам расчетов элементов обследованного объекта (рис. 5). Графическое представление позволяет точнее прогнозировать изменение расчетных параметров остаточной несущей способности конструкций [5–14].

Рис. 5. Диаграммы, составленные по результатам расчетов элементов обследованного объекта
