## ИЗУЧЕНИЕ ПРОЦЕССА КАВИТАЦИОННОЙ ЭРОЗИИ НА ЛОПАСТЯХ РАБОЧИХ КОЛЕС ЖИГУЛЕВСКОЙ ГИДРОЭЛЕКТРОСТАНЦИИ

STUDY OF THE PROCESS OF CAVITATION EROSION ON THE IMPELLERS OF THE ZHIGULI HYDROELECTRIC POWER PLANT

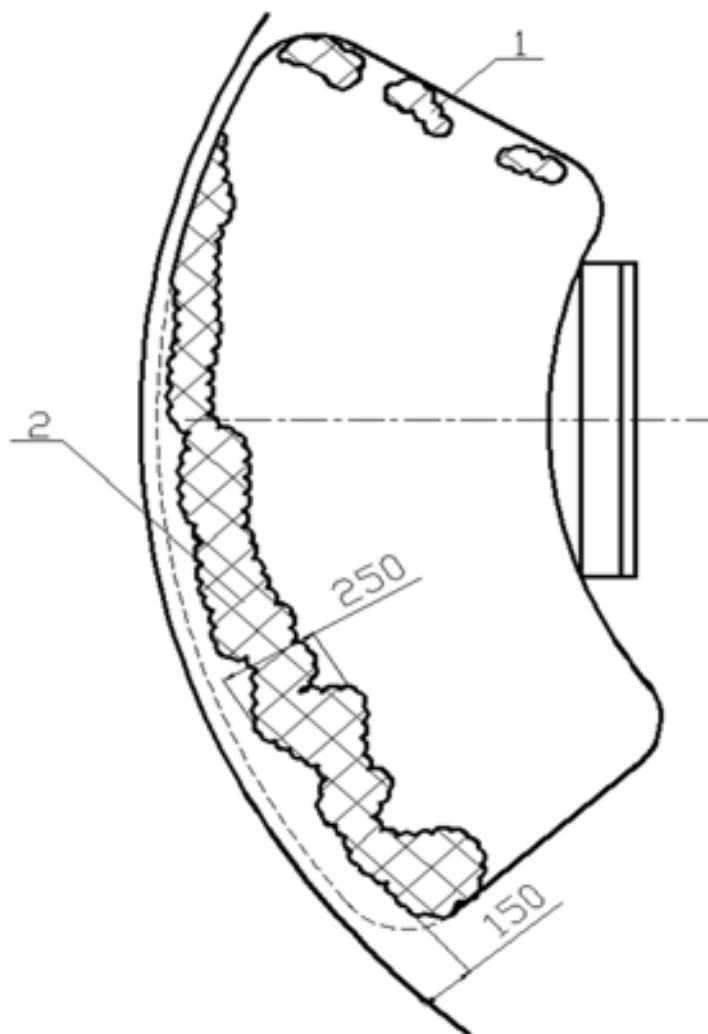
Зоны разрушения периферийных кромок лопасти рабочего колеса:  
1 – зона входной кромки; 2 – зона выходной кромки

В результате проведения I режима было получено эрозийное разъедание в зоне выходной кромки (вблизи периферийной кромки лопасти) (см. рисунок).

Интенсивность кавитационной эрозии доходила до 60 ямок на  $1 \text{ см}^2$ . Общая зона эрозии составляет около  $0,071 \text{ м}^2$ . Таким образом, даже при бескавитационном режиме работы турбины на лопастях проявлялись последствия кавитационной эрозии.

Исследования III режима показали увеличение мест кавитационной эрозии, причём, если на I режиме зона эрозии располагалась в зоне выходной кромки, то для II режима эти зоны располагаются не только на выходной кромке, но и по периферийному сечению лопасти. Интенсивность кавитационной эрозии осталась прежней, а площадь зоны кавитации увеличилась до  $0,225 \text{ м}^2$ .

Исследование III режима показало значительное увеличение как площади эрозии, так и интенсивности кавитационной эрозии. Интенсивность кавитационной эрозии увеличилась до 200-250 ямок на  $1 \text{ см}^2$ . Характер распределения эрозийных зон примерно сохранился такой же, как и во II режиме, только прибавились новые зоны эрозии.

Из таблицы следует, что скорости потока на турбине для III режима были сопоставимы с I режимом, но меньше, чем во II режиме, при этом кавитационная эрозия заметно увеличилась. Это объясняется плохой обтекаемостью лопастей рабочего колеса. Неровности на поверхности лопасти оставляют за собой заметный кавитационный след на поверхности алюминиевых пластин.

Максимальный диаметр ямок для I и II режимов составляет 0,5 мм. При исследовании III режима максимальный диаметр ямок достигал 2 мм.
