## ДЕМОНТАЖ ЗДАНИЯ В ЧЕРТЕ ГОРОДА

### DISMANTLING OF THE BUILDING IN THE CITY

Отражены результаты подготовки к разборке и работы по сносу полуобрушенного двухэтажного, с цокольным этажом и подвалом, жилого дома в центральной части Самары. Примыкающий к разрушенному дому жилой дом имеет с ним общую стену. Объект находится на улице с активным пешеходным и автомобильным движением. Для сноса жилого дома был разработан проект производства работ (ППР) при неполных исходных данных. В документе подобраны средства механизации, определена последовательность работ, показаны наиболее опасные при производстве работ элементы, предложены меры по безопасности. Отражена работа подрядчика по дополнительному обследованию, с помощью квадрокоптера DJI Phantom 3 Standard, опасного объекта. Введена дополнительная корректировка ППР. Приведены иллюстрации как проектной части, так и порядка выполнения работ по демонтажу здания.

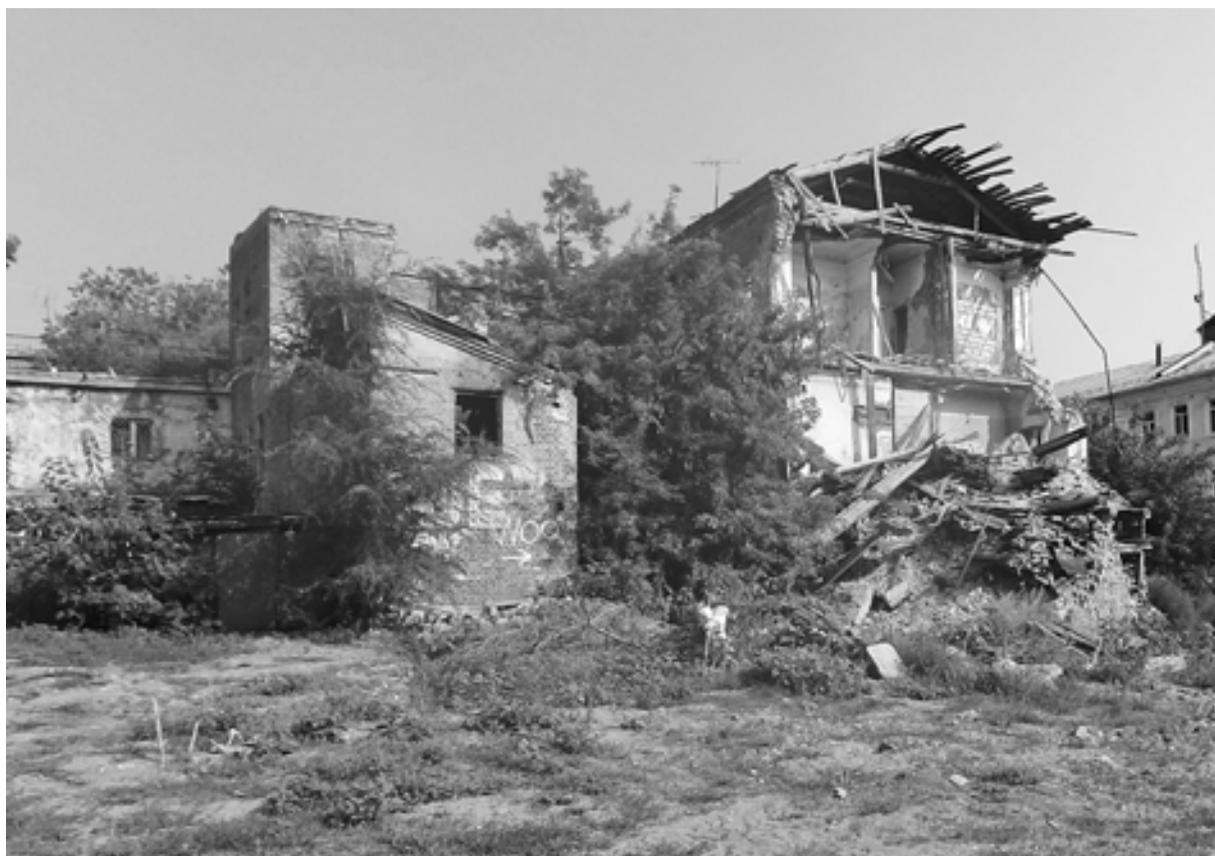
Долгое время представляла опасность для окружающих в активной части города, на пересечении улиц Максима Горького и Крупской, полуразрушенная часть жилого дома (рис. 1–3). Кроме того, наличие пожароопасных остатков дома и мусора вызывало беспокойство жильцов примыкающего вплотную соседнего дома. Здание двухэтажное с подвалом. Стены кирпичные толщиной 64 см. Примыкающий, хорошо отделанный жилой дом имеет с разрушенным зданием общую стену. Перекрытия деревянные, крыша двухскатная. К основной жилой части

здания пристроено два разноуровневых помещения неизвестного назначения. При первичном обрушении подвал в осях 4–6 был завален. Остатки завала выходят на уровень первого этажа. Через завалы к заселенному жилому дому проходит действующая теплотрасса. Часть её выходит из завалов на поверхность.

Рис. 1. Часть дома, подлежащая демонтажу. Вид по ул. Максима Горького

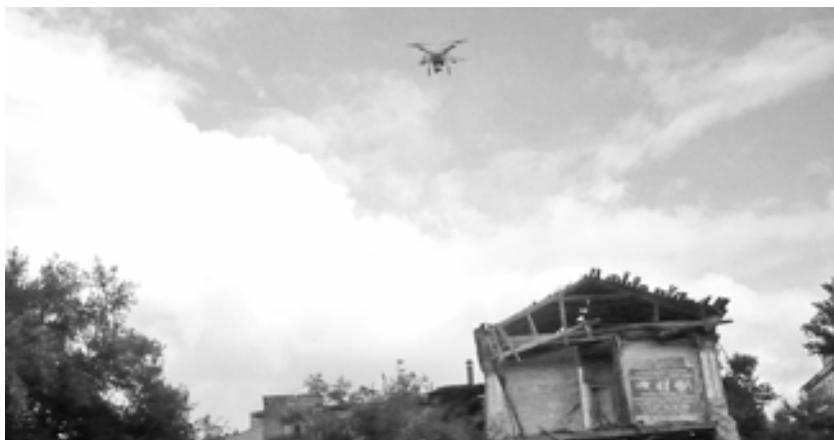
Рис. 5. Обследование здания квадрокоптером DJI Phantom 3 Standard

На объекте дважды был пожар. После тушения пожаров обрушенные конструкции находились в беспорядочном состоянии. Детальное обследование было небезопасно. Поэтому остатки дома были обследованы подрядчиком с помощью квадрокоптера DJI Phantom 3 Standard (рис. 5). На основании дополнительного обследования был откорректирован ППР.

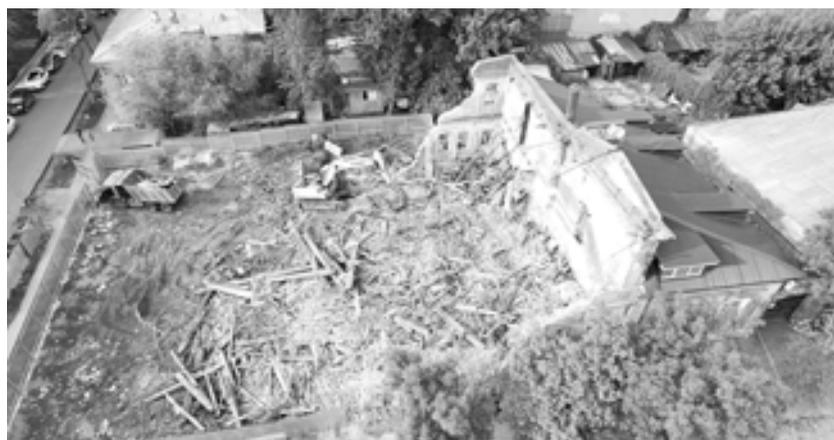
Рис.6. Разборка на завершающем этапе

Во время демонтажа (рис. 6) учитывались предложения проекта производства работ и проявлялась инициатива исполнителей подрядчика. Работу вы-

полнял опытный экскаваторщик: он не стал дожидаться защиты труб теплотрассы, а засыпал их разбираемым материалом. Это обеспечило сохранность труб. При разборке из обломков стен и строительного мусора формировались рабочие площадки повышенного уровня, с которых и был обеспечен подход к стене по ряду «А». Чётким обрушением стены «на себя» экскаваторщик ликвидировал главную опасность.
