**В. Н. АЛЕКСЕЕНКО**  
**О. Б. ЖИЛЕНКО**

### ПРОГНОЗНАЯ ОЦЕНКА СЕЙСМОСТОЙКОСТИ НЕЗАВЕРШЕННЫХ СТРОИТЕЛЬСТВОМ ОБЪЕКТОВ НЕДВИЖИМОСТИ

FORECASTING SEISMIC RESISTANCE  
OF REAL ESTATE UNFINISHED CONSTRUCTION

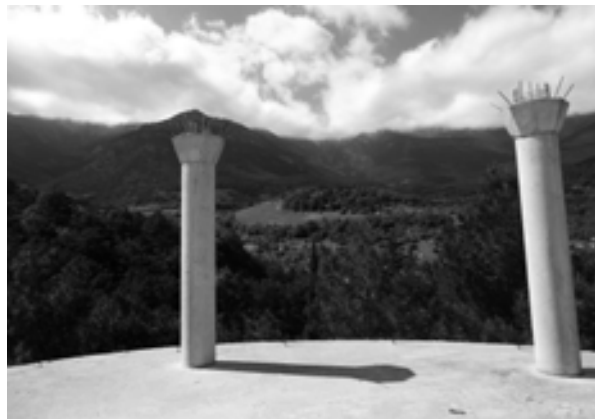
круглое диаметром 500 мм. Прочность бетона колонн различна и соответствует классам по прочности на сжатие от В7.5 до В25 (рис. 3). Повсеместно колонны повреждены трещинами стволов, расположенных горизонтально и вертикально к продольной оси стволов. Наблюдаются каверны и раковины на поверхностях, что свидетельствует о нарушениях технологической дисциплины при бетонировании. Наблюдаются повреждения сопряжений капителей и плит перекрытий из-за дефектов бетонирования. Подкладки фрагментов крупного щебня

Рис. 3. Вид колонн 3-го этажа незавершенного строительством здания

значительно ухудшили совместную работу элементов каркаса. Коррозия арматурных стержней отдельных колонн достигает 5 %. Вскрытие колонны первого этажа выявило стыковку арматурных стержней диаметром 28 и 25 мм при помощи коротышей и ручной дуговой сварки, что не допускается действующими нормами. В целях определения технической возможности подобной стыковки рабочих стержней колонн необходимо выполнить пространственный расчет несущей системы здания. Техническое состояние колонн диагностируется как ограниченно-работоспособное.

Трещины стволов колонн и перекрытий залечить при помощи состава «Кальмафлекс» или его аналогов. Необходимо организовать наблюдение за динамикой развития трещин в перекрытиях и колоннах при помощи марок или фотограмметрии. Зоны сопряжения капителей колонн и перекрытий, поврежденные дефектами бетонирования, освободить от легко отслаивающихся фрагментов бетона. Арматурные изделия обработать преобразователями ржавчины, тщательно промыть водой и вновь забетонировать мелкозернистыми полимербетонами или специальными ремонтными составами с прочностью на сжатие, соответствующей классу не менее В25. Усилить колонны цокольного, первого, второго и третьего этажей, в том числе в осях В/4; Б/3; А/5; А/4 постановкой металлических обойм из полосовой стали толщиной 8 мм и кольцевых бандажей из полосовой стали толщиной 5 мм с шагом 500 мм по высоте колонны. Кольцевой бандаж выполнить с предварительным напряжением до 200 кгс в каждом элементе. Усиленные колонны цокольного, первого, второго и третьего этажей оштукатурить цементно-песчаным раствором по металлической сетке.

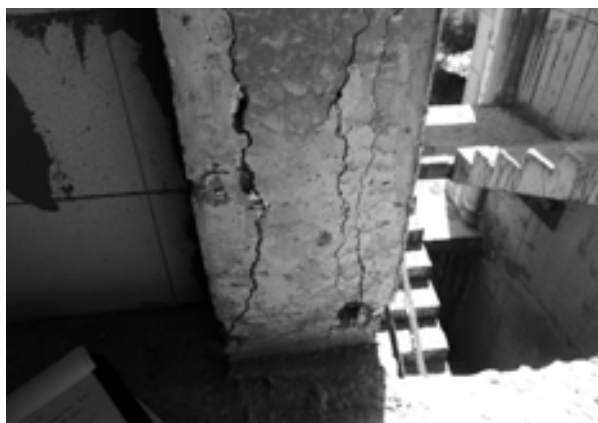
Железобетонные диафрагмы выполнены из монолитного железобетона. Толщина диафрагм 200 мм, армирование выполнено двумя сетками из стержней Ø12 А400С, что в целом соответствует проектной документации. Прочность бетона диафрагм цокольного этажа соответствует классу по прочности на сжатие В20, первого этажа – В15, второго этажа – В20, третьего этажа – В20. Основным дефектом железобетонных диафрагм следует признать снижение проектной прочности бетона. Для оценки влияния этого дефекта на общую сейсмостойкость здания следует выполнить пространственный расчет несущей системы с учетом фактической прочности бетона конструкций, определенных обследованием. Техническое состояние диафрагм – ограниченно-работоспособное за исключением стены второго этажа по оси 3, находящейся в недопустимом состоянии (рис. 4).

Рис. 4. Вид коррозионного разрушения бетона стены второго этажа по оси 3 продуктами коррозии арматурных стержней незавершенного строительства здания

Стену второго этажа по оси 3, поврежденную трещинами, отремонтировать следующим образом. Удалить отслаивающиеся фрагменты бетона, расчистить арматурные стержни от коррозии и выполнить повторное бетонирование. При значительном повреждении стержней заменить их на новые при помощи вклеиваемых анкеров в неповрежденное тело бетона стены.

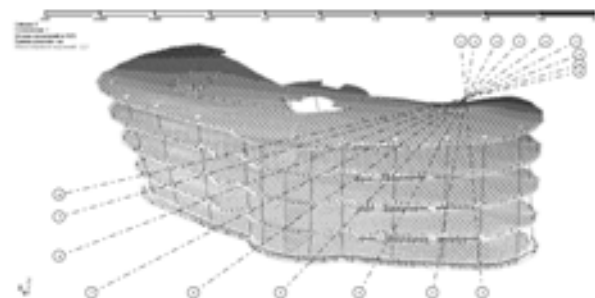
Рис. 6. Мозаика горизонтальных перемещений и перекосы этажей от сейсмических нагрузок по оси X

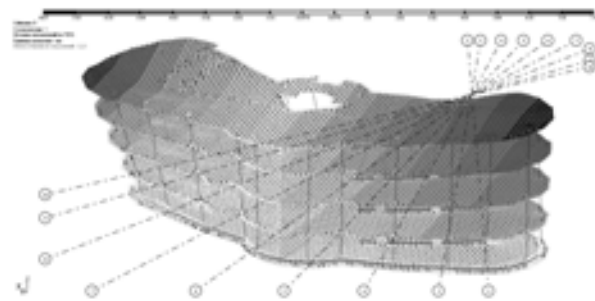
Рис. 7. Мозаика горизонтальных перемещений и перекосы этажей от сейсмических нагрузок по оси Y

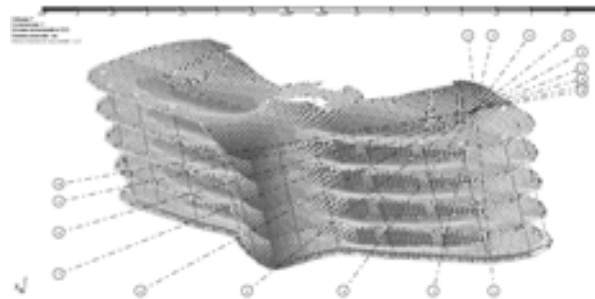
Рис. 8. Мозаика вертикальных перемещений и перекосы этажей от сейсмических нагрузок по оси Z
