С. В. ЕВДОКИМОВ
В. А. СЕЛИВЕРСТОВ
А. А. ОРЛОВА

РЕЗУЛЬТАТЫ МНОГОФАКТОРНОГО АНАЛИЗА СОСТОЯНИЯ ГИДРОТЕХНИЧЕСКИХ СООРУЖЕНИЙ

RESULTS OF MULTI-FACTOR ANALYSIS OF THE CONDITION OF HYDROTECHNICAL CONSTRUCTIONS

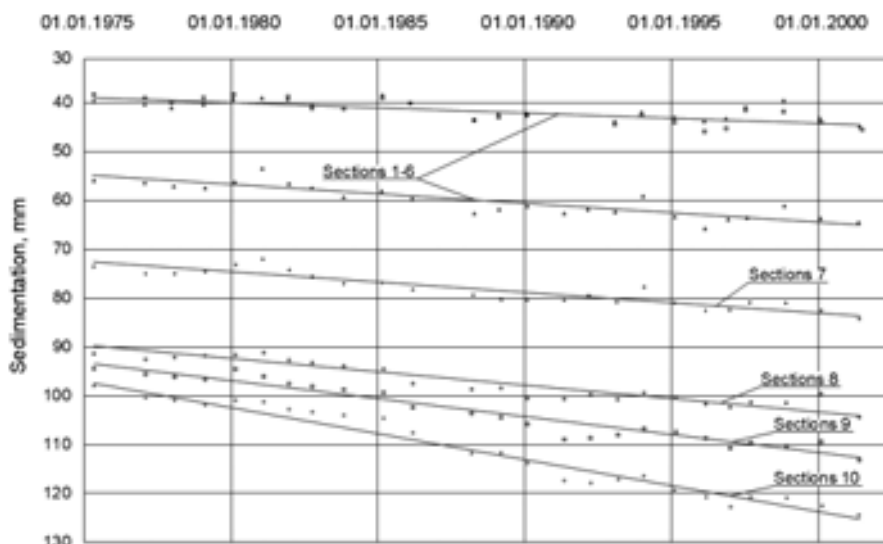
На рис. 1 приведены графики средних осадок здания ГЭС, определённых по четырем щелемерам-маркам каждой секции, и их аппроксимирующие линии. Средние осадки секций 1–6 близки между собой и имеют одинаковый характер изменения во времени. Наибольшие значения осадок этих секций на конец 2001 г. были в пределах 45–60 мм. Так как интенсивность их роста во времени не превышала 0,3 мм в год, их можно считать затухшими.

Большие по величине осадки наблюдались по секциям 8–10. На 2001 г. величина их составила 105–125 мм. Интенсивность их роста во времени в два-три раза больше, но, тем не менее, не превышает 1 мм в год. Поэтому в целом осадки здания ГЭС следует оценивать как затухающие.

в пределах 90–160 мм. Такая неравномерность осадок по длине здания подтверждает неоднородность грунтов в основании здания ГЭС. В основании секций 1–6 грунты имеют большую плотность и, следовательно, больший модуль деформации, нежели грунты, расположенные в основании секций 8–10.

Рис. 1. Аппроксимации средних осадок секций здания ГЭС, измеренных по щелемерным маркам

Наблюдения за осадками станции показали, что минимальные значения осадки наблюдаются на секциях 1–6, максимальные – на секциях 8–10. В результате можно предположить, что грунт в основании секций 8–10 имеет меньшую плотность и подвержен большим деформациям. В целом значения осадок даже по секциям 8–10 незначительны, а рост их во времени не превышает 1 мм в год, что свидетельствует об их затухании.

Несмотря на то, что осадка здания практически затухает, наблюдения по щелемерам-маркам необходимо продолжать, причём точность наблюдений должна быть даже выше той, которая была в начале периода эксплуатации. Для этого должны использоваться современные геодезические инструменты и проведена тщательная проверка опорных реперов. Ни в коем случае не должно допускаться снижение частоты наблюдений: наблюдения должны проводиться не реже одного раза в два года, в идеале ежегодно [7].

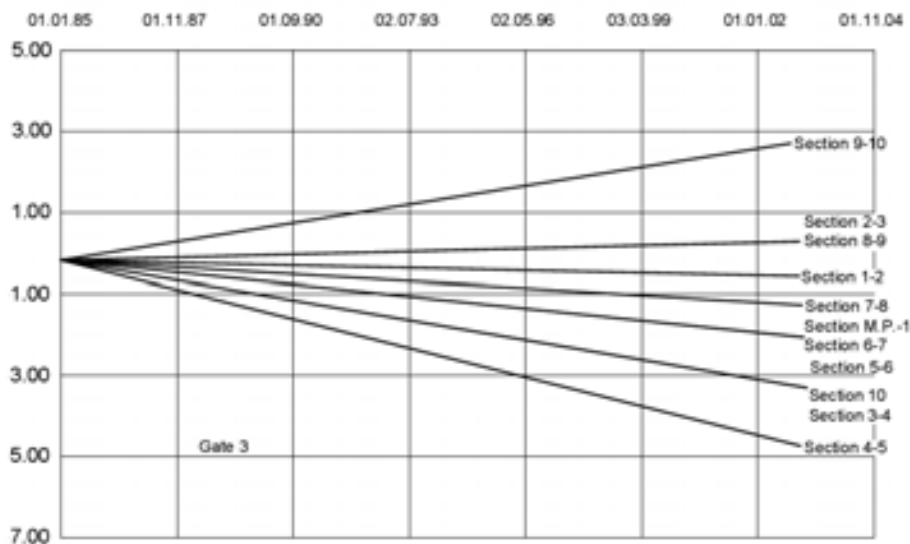
На рис. 2 приведена аппроксимация графиков раскрытия-закрытия межсекционных швов по створу 3. Как видно, швы постоянно закрываются, причём интенсивность их закрытия на протяжении последних лет одинакова и затухания этого процесса не видно. Исключение составляет лишь шов на секции 9 (створ 3), где наблюдается его постоянное раскрытие.

По щелемерам, установленным в потере на 40–50 м ниже створов 5 и 3, наблюдается такая же картина закрытия швов (кроме швов в секциях 3 и 8). По всей видимости, эти длительные деформации имеют характер ползучести и в целом не представляют опасности для сооружений.

Рис. 2. Сопоставление аппроксимирующих линий раскрытий-закрытий швов между секциями здания ГЭС

Горизонтальные деформации секции в направлении вдоль потока практически отсутствуют, а измеренные по щелемерам поперечные деформации указывают на протекающее с постоянной незатухающей скоростью закрытие швов. Этот процесс имеет линейный характер почти по всем швам в секции и вызывает сомнения в правильности показаний приборов. Необходимо выполнить специальные проверочные измерения для оценки достоверности полученных результатов наблюдения.
