С.В. ЗУБАНОВ

В.С. ШИРОКОВ

ОБСЛЕДОВАНИЕ ТЕХНИЧЕСКОГО СОСТОЯНИЯ КОНСТРУКЦИЙ ОПОР ШАРОВЫХ РЕЗЕРВУАРОВ

THE SURVEY TECHNICAL CONDITION OF THE SUPPORT STRUCTURES OF SPHERICAL TANKS

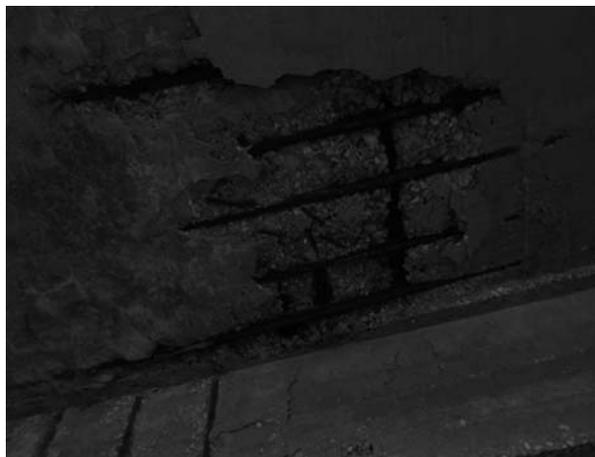
- 1) разрушение защитного слоя бетона, оголение и коррозия арматуры на нижней поверхности плит перекрытия всех опор (рис. 2);
- 2) вертикальные и наклонные трещины в бетоне стоек всех опор шириной раскрытия от 2 до 5 мм (рис. 3);
- 3) коррозия бетона нижней части стоек одной из опор глубиной до 100 мм (рис. 4);
- 4) трещины в кирпичной огнезащите металлических конструкций и нарушение штукатурного слоя на шести опорах.

Рис. 2. Разрушение защитного слоя бетона, оголение и коррозия арматуры на нижней поверхности плит перекрытия

В данном рассматриваемом случае видно, что бетон не может обеспечить полную защиту арматуры от коррозии. Это связано, в первую очередь, с видом содержимого резервуаров, которое может попадать на бетон. Изобутан, являясь газом, вследствие утечек может легко проникать в поры бетона и достигать стальной арматуры, для которой он является агрессивной средой, вызывающей интенсивную коррозию. Также малое расстояние от земли до плиты перекрытия опор резервуаров препятствует проветриванию нижних конструкций опор, т.е. агрессивная среда воздействует довольно продолжительное время.

Несмотря на то, что причины первых двух видов повреждений одни и те же, их характер разный. Разрушение защитного слоя бетона, оголение и коррозия арматуры на нижней поверхности плит перекрытия характеризуется отслоением целых пластов защитного слоя бетона, а вертикальные и наклонные трещины в бетоне стоек наблюдаются в основном вдоль их продольной арматуры. Это связано с конструктивными особенностями элементов, на которых выявлены данные повреждения. Плиты перекрытия имеют густое армирование, поэтому на поверхности арматуры образуется значительное количество продуктов коррозии, которые отторгают бетон по всей площади плиты. Также из-за небольшой толщины защитного слоя бетона трещины начинают образовываться практически сразу после начала коррозии арматуры. Стойки же имеют слабое армирование и большую толщину защитного слоя бетона, поэтому для появления в них трещин требуется большое количество продуктов коррозии, которые возникают при длительной коррозии арматуры. При этом сечение арматуры значительно уменьшается.

Отремонтировать поврежденные участки монолитных железобетонных плит и балок. Очистить конструкции от слабого бетона, зачистить арматуру, нанести антикоррозионное покрытие и забетонировать до проектных размеров.

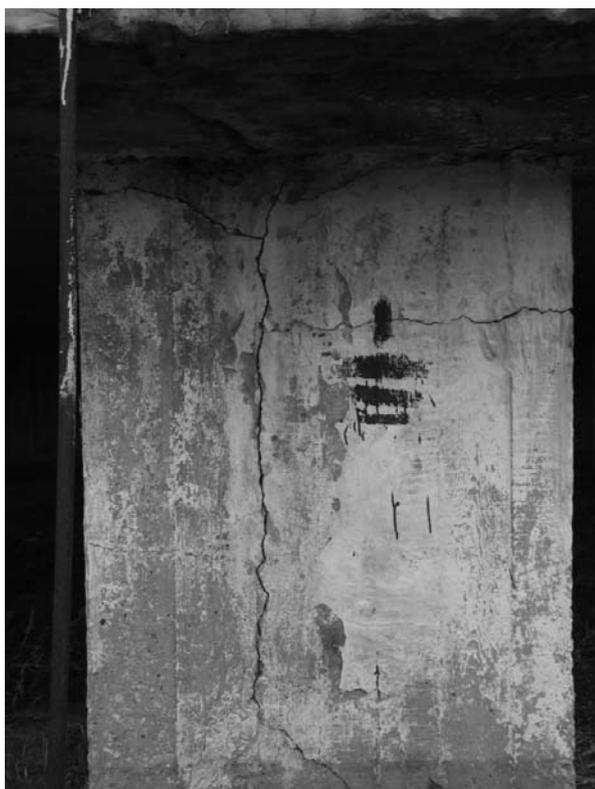
Рис. 3. Вертикальные и наклонные трещины в бетоне стоек

Отремонтировать поврежденные участки железобетонных стоек. Трещины в стойках расшить и зачеканить паклей, смоченной в цементно-песчаном растворе М200, поверхность оштукатурить. После выполнения работ проводить осмотры поврежденных стоек не реже одного раза в шесть месяцев.

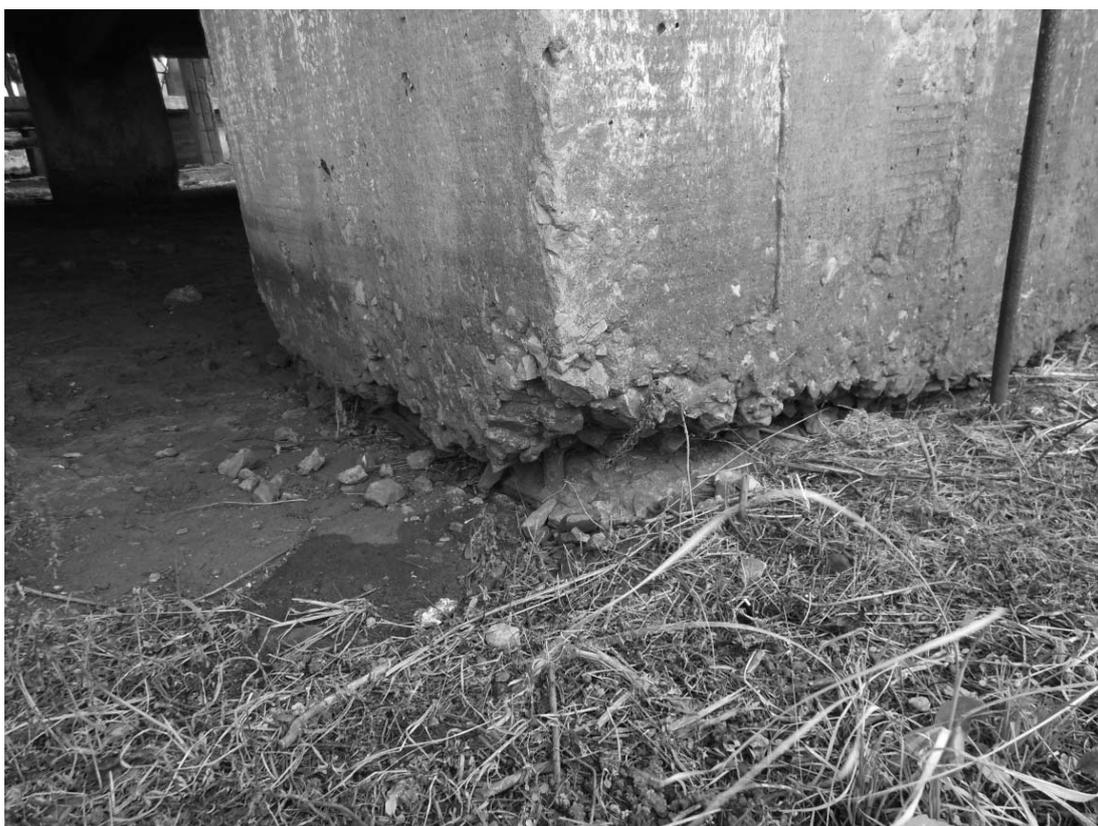
Коррозионное повреждение бетона нижней части стоек одной из опор, очевидно, связано с утечками сильноагрессивной по отношению к бетону технологической жидкости. Этот фактор относится к правильной эксплуатации объекта и соблюдению плановых ремонтных мероприятий.

В данном случае видно, что агрессивная среда долго воздействовала на бетон конструкций, что привело к значительному уменьшению сечения в

Рис. 4. Химическое и эрозионное повреждение бетона

нижней части стоек. Такое повреждение является очень опасным и может привести к полному выходу из строя и обрушению всей конструкции опоры шарового резервуара. Именно поэтому было принято решение отрыть шурф под наиболее поврежденной стойкой для оценки состояния сопряжения стойки с фундаментом. Осмотр конструкции в шурфе показал, что необходимо усиление стоек, имеющих коррозионное повреждение бетона.

сечения, но и повлияло на механические свойства бетона. В результате суммарного воздействия это привело к снижению несущей способности стоек под одним из резервуаров на 52%. Для остальных стоек резервуаров, где не обнаружено следов протечек, снижение несущей способности составило 12 %.

Усилить железобетонной обоймой монолитные железобетонные стойки резервуара, которые получили химическое и эрозионное повреждения. Очистить от слабого бетона, зачистить арматуру, нанести антикоррозионное покрытие и устроить обойму. При отрывке грунта основания вокруг стоек пригласить экспертов СГАСУ для определения глубины проникновения технологических жидкостей в грунт.
