НАРУШЕНИЯ, ВЫЗЫВАЮЩИЕ ИЗМЕНЕНИЯ СТАТИЧЕСКОЙ РАБОТЫ РАМНЫХ КОНСТРУКЦИЙ НА ПРЕДПРИЯТИЯХ НЕФТЕХИМИИ

Рассмотрены изменения состояния строительных конструкций на примере одной из производственных этажерок нефтехимического предприятия за счет коррозии металлических конструкций при безостановочной эксплуатации. Проанализированы причины повреждений и определены потери начальных качеств строительных конструкций.

Данные по объекту. Наружная установка цеха Д-3-5 представляет собой многоярусную этажерку, каркас которой выполнен из металла. Расположена этажерка Д-3-5 в осях М-Р, в рядах 8-23, причем в рядах 17-23 размещается этажерка цеха Д-3, в рядах 8-14 – этажерка цеха Д-5, которую и рассмотрим. Сооружение было возведено в 1968 г. Высота установки составляет 28,8 м. Наружная установка открытого

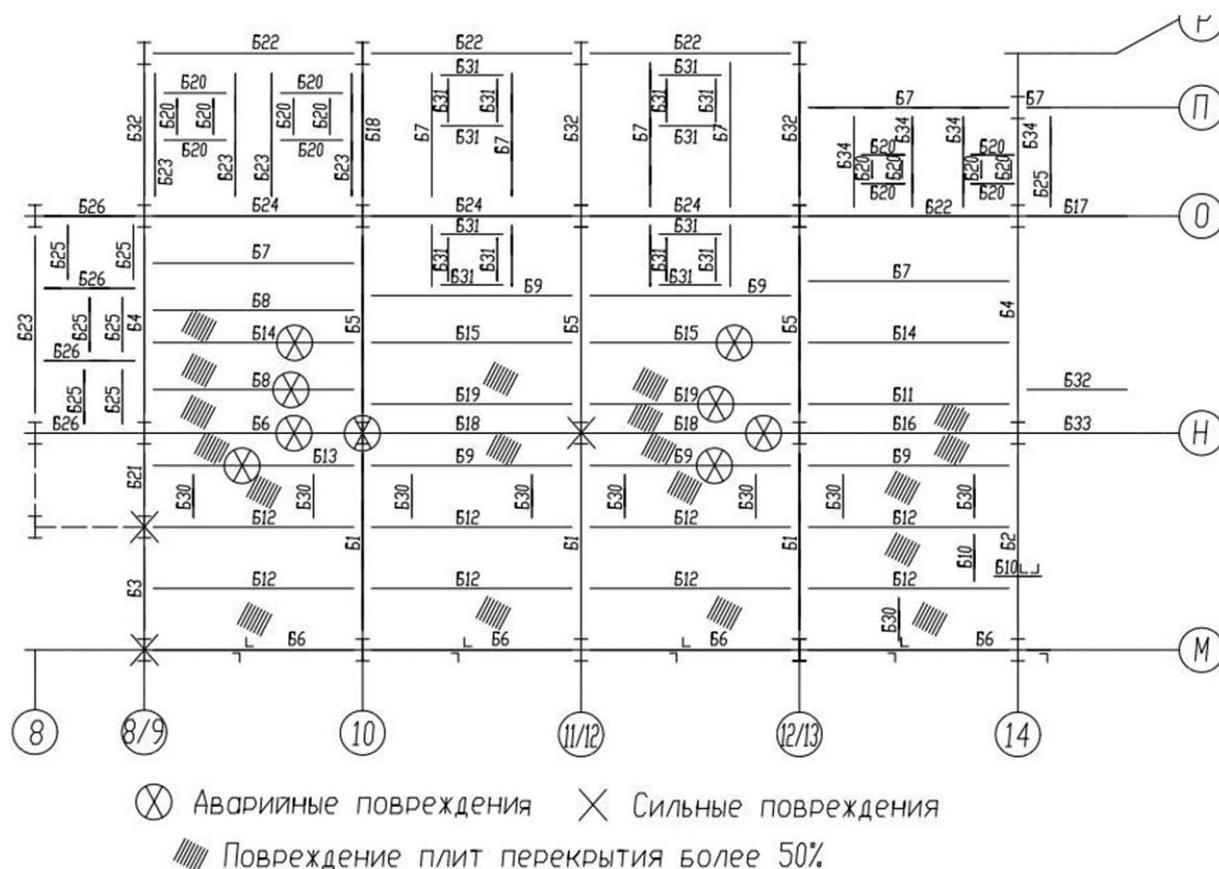
Наибольшие повреждения получили стойки в отметках 0-4,8 м в осях 8/9- 11/12/О-М, а также балки в осях 8/9-12/13/О-М. Для оценки состояния в местах наибольшего замачивания была выборочно вскрыта бетонная огнезащита.

В меньшей степени повреждены коррозией (до 15-30 %) стойки в осях 11/12/Н; 11/12/М; 8/9/М; 8/9/М/Н. Остальные стойки первого яруса находятся в удовлетворительном состоянии.

Из-за протечек технологических жидкостей сильные коррозионные повреждения получили балки по оси О в рядах 10-11/12, 11/12-12/13 - коррозия до 40 %. В аналогичном состоянии находятся балки перекрытия на отметке 4,800 м, в рядах 8/9-12/13 в осях О - М коррозия доходит до 40 %. На закрытых бетоном участках образовалась слоистая коррозия, которая легко разбирается руками. В аварийном состоянии находятся балки Б15; Б19; Б18 и Б9 в рядах 11/12-12/13 в осях О - М. Их следует разгрузить во избежание обрушения. В предаварийном состоянии находятся балки Б14; Б8, Б6, Б13 и Б12 в осях 8/9-10; О - М, которые являются несущими под аппарат Е-3. Полная масса с продуктом составляет около 60 т.

Рис. 4. Карты повреждений стоек, балок и плит перекрытия на отметке 4,800

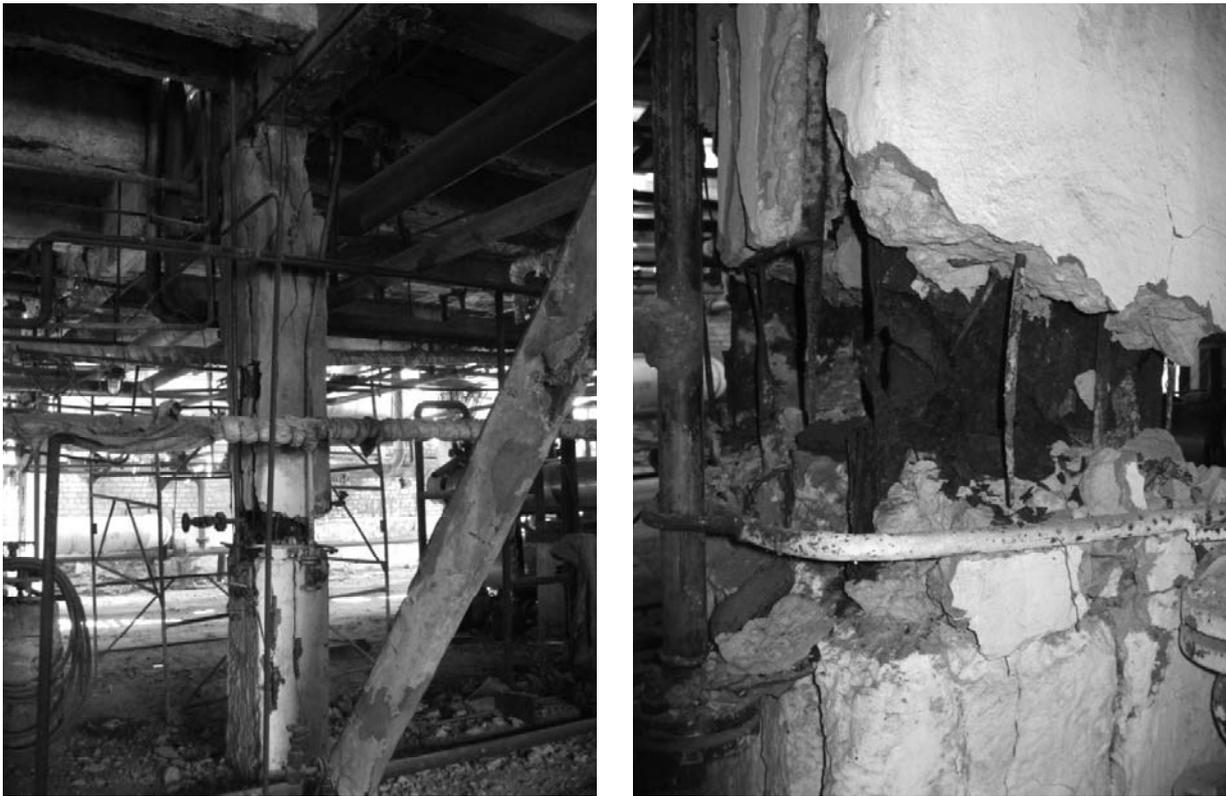
Установлено, что в аварийном состоянии находится стойка в осях 10/Н с повреждением слоистой коррозией на всю толщину от 50 % сечения до сквозной. Продукты коррозии при ударе молотком легко разрушаются на локальных участках. Коррозия су-

щественно уменьшила рабочее сечение стойки, что вызвало повышенные деформации всего сооружения и перераспределение усилий системы конструкции этажерки.

Рис. 5. Повреждение слоистой коррозией стойки по оси 10/Н

Коррозионное повреждение стойки по оси 10/Н привело к снижению ее сечения, большим деформациям всей каркасной системы конструкции, к перераспределению усилий в стержнях и в частности к перезагрузению связевых элементов, что видно из поверочного моделирования, выполненного на математической модели системы этажерки при помощи программного комплекса SCAD Office v 11.1. В результате перераспределения усилий в элементах рамы связи включаются в работу и оказываются сжатыми. Коррозионное нарушение связи из двух уголков заставляет работать каждую ее ветвь в отдельности. Из-за большой гибкости ветви (под действием сжимающей силы) происходит ее выгиб из плоскости. Система в таком виде не подлежит эксплуатации. Необходимы восстановительные работы поврежденных элементов каркаса.

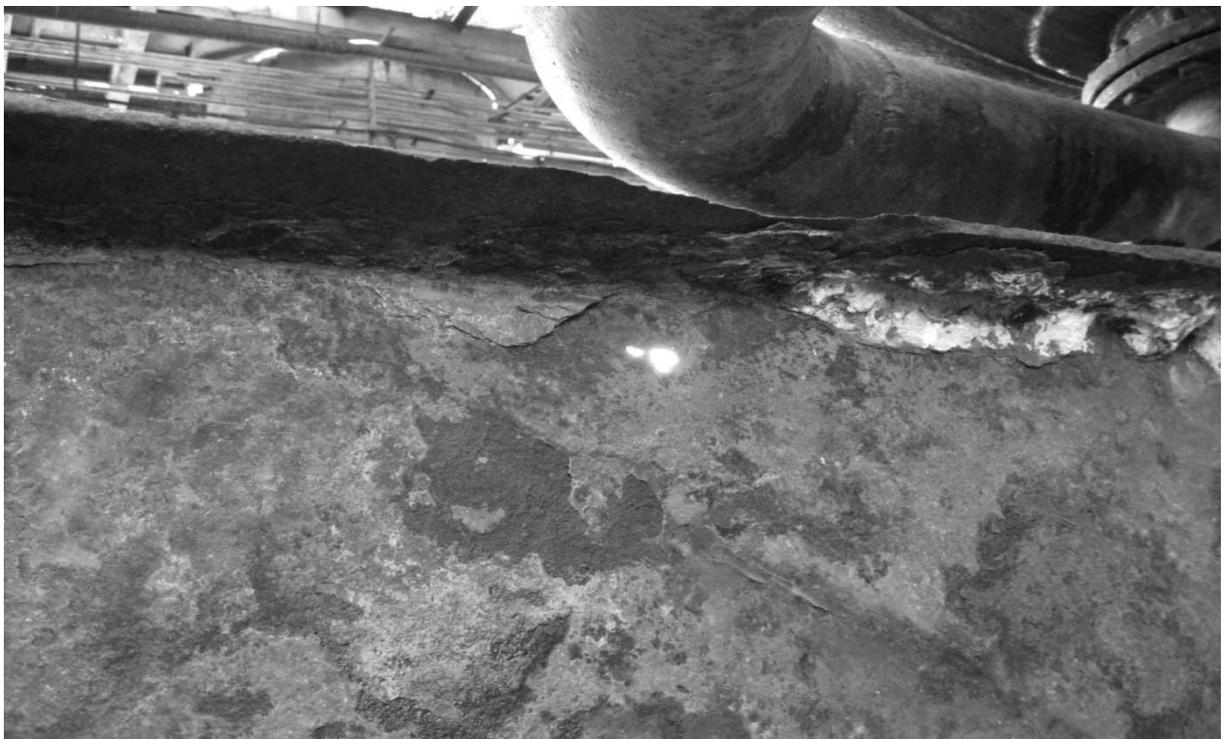
Рис. 6. Коррозионные повреждения балки

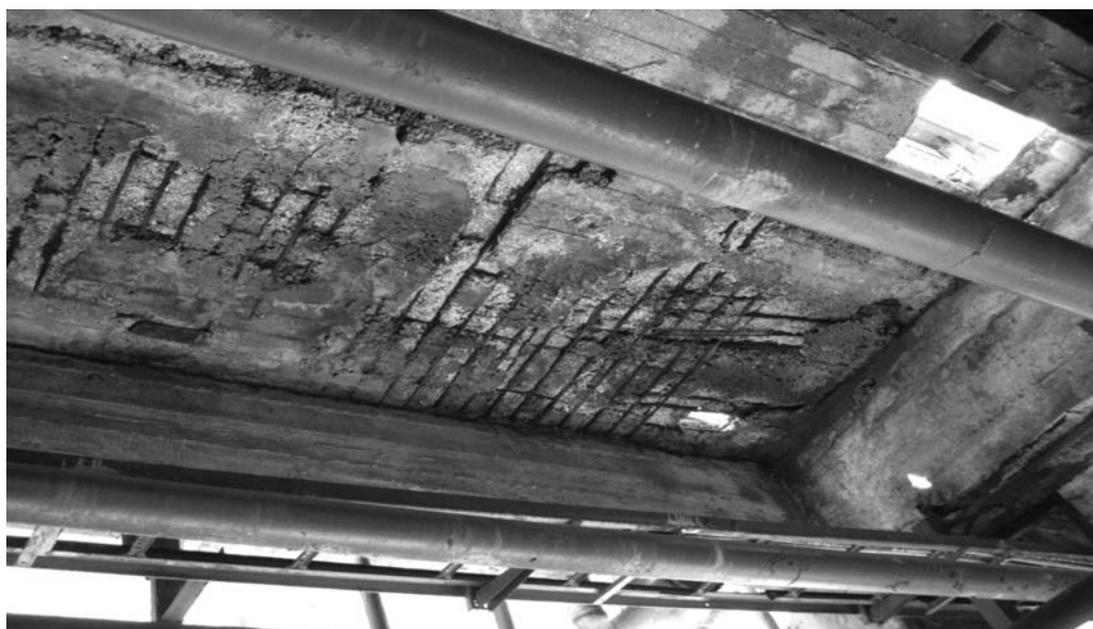
Рис. 7. Повреждения железобетонных участков плит

В аварийном состоянии находится железобетонная плита перекрытия на ряде участков в осях О–М/8/9–14. Плита разрушена на площади 50 % и восстановлению не подлежит. Остальная часть повреждена участками на 20÷40 %. Рабочая арматура плиты полностью прокорродировала и отделилась от бетона на локальных участках. При нештатном нагружении возможно обрушение бетонной плиты. На ярусах выше отметки 4,800 м элементы каркаса имеют небольшие повреждения в виде прогибов

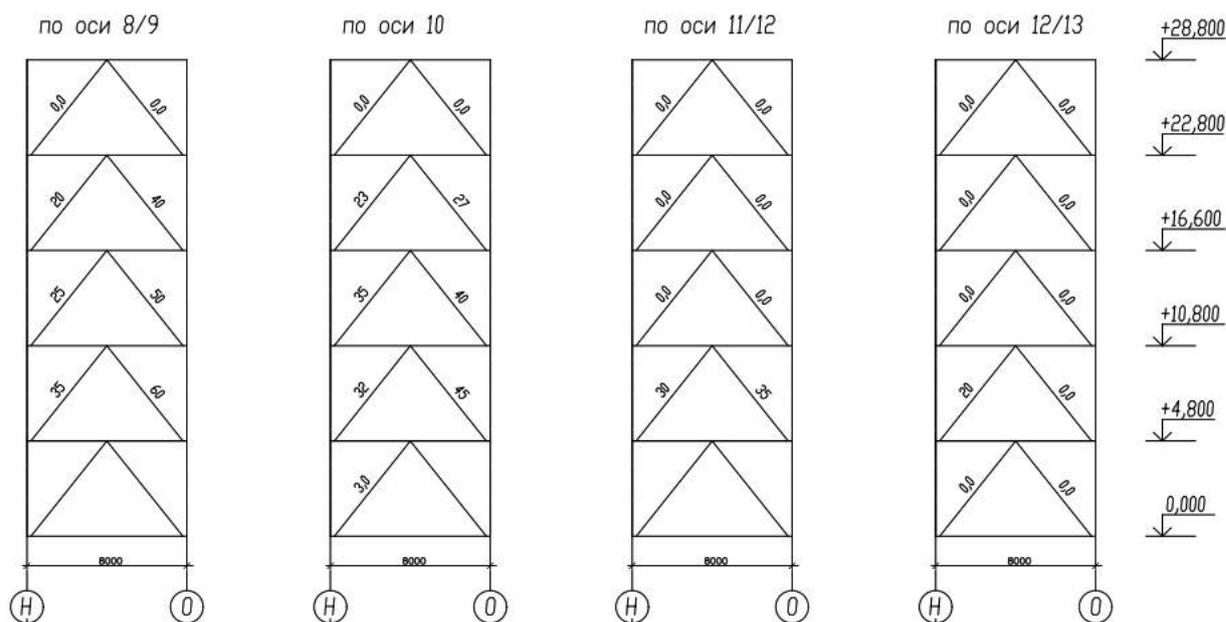
В результате произошло перераспределение усилий системы конструкции этажерки и коррозии швов по контакту сухарей и ветвей связей, последние разошлись на различную величину. Общая картина нарушений расхождения связей представлена на рис. 8.

Рис. 8. Схема расхождения поврежденных связей в поперечном разрезе этажерки

В результате появляются дополнительные усилия в системе с разницей в пределах от двух до 15 т (что соответствует увеличению нагрузки на 10-50 % по сравнению с проектной). Из-за большой гибкости ветви (под действием сжимающей силы) происходит выгиб из плоскости. Этим объясняются нарушения сварки вдоль сухарей и расхождение связей на вели-

чину, представленную на рис. 8, а также нарушения нормальной работы связевых ветвей в системе строительных конструкций.

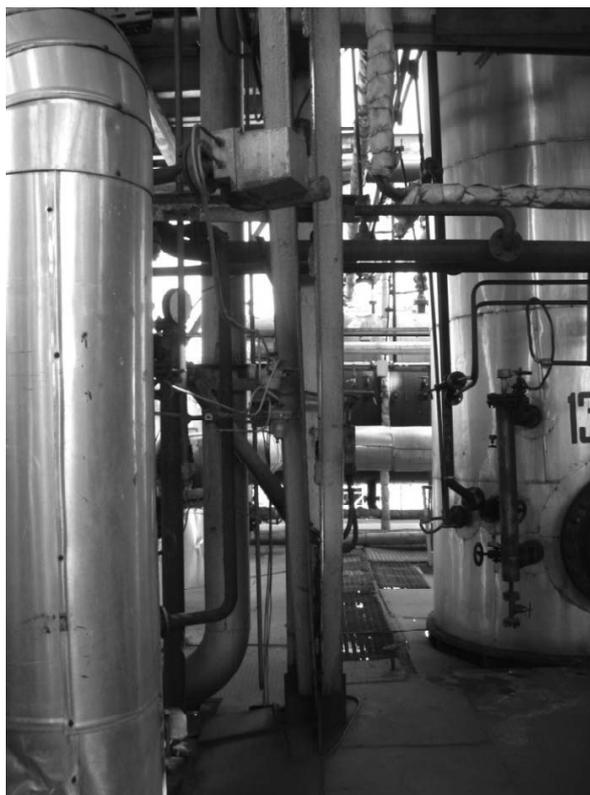
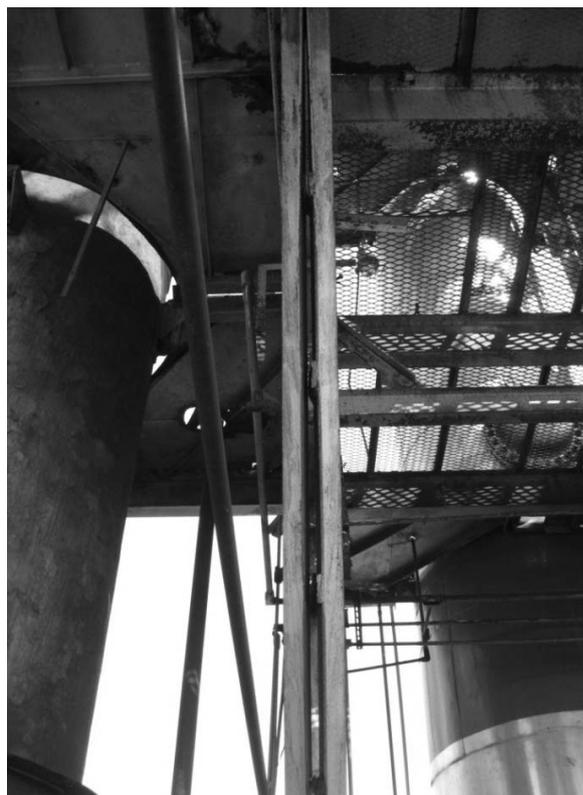
Рис. 9. Расхождение связей эшажерки

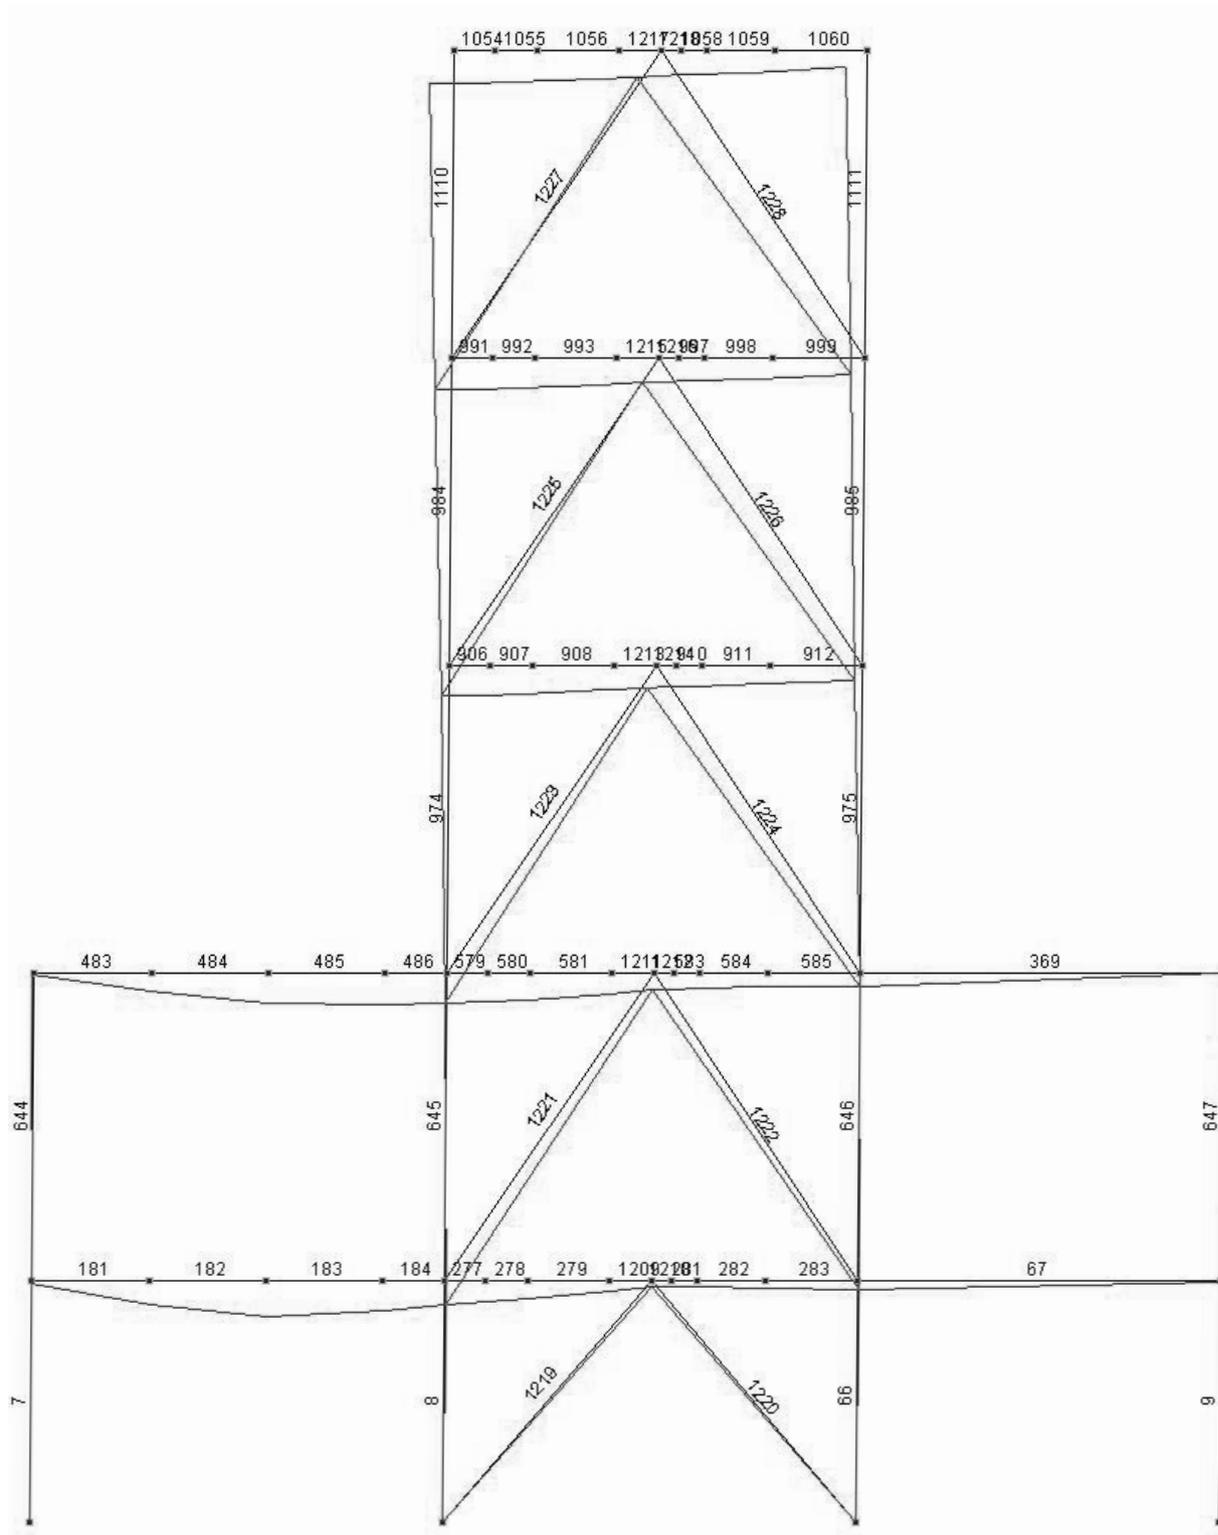
При анализе полученных результатов расчетов и эпюр усилий отмечено перераспределение усилий во всей системе элементов рамы. Изменяется статическая схема работы конструкции.

Связи, предназначенные для восприятия в основном горизонтальных нагрузок, включаются в работу по принятию дополнительных вертикальных нагрузок и оказываются сжатыми.

Рис. 12. Деформации математической системы конструкции вследствие действия нагрузок с учетом поврежденного элемента

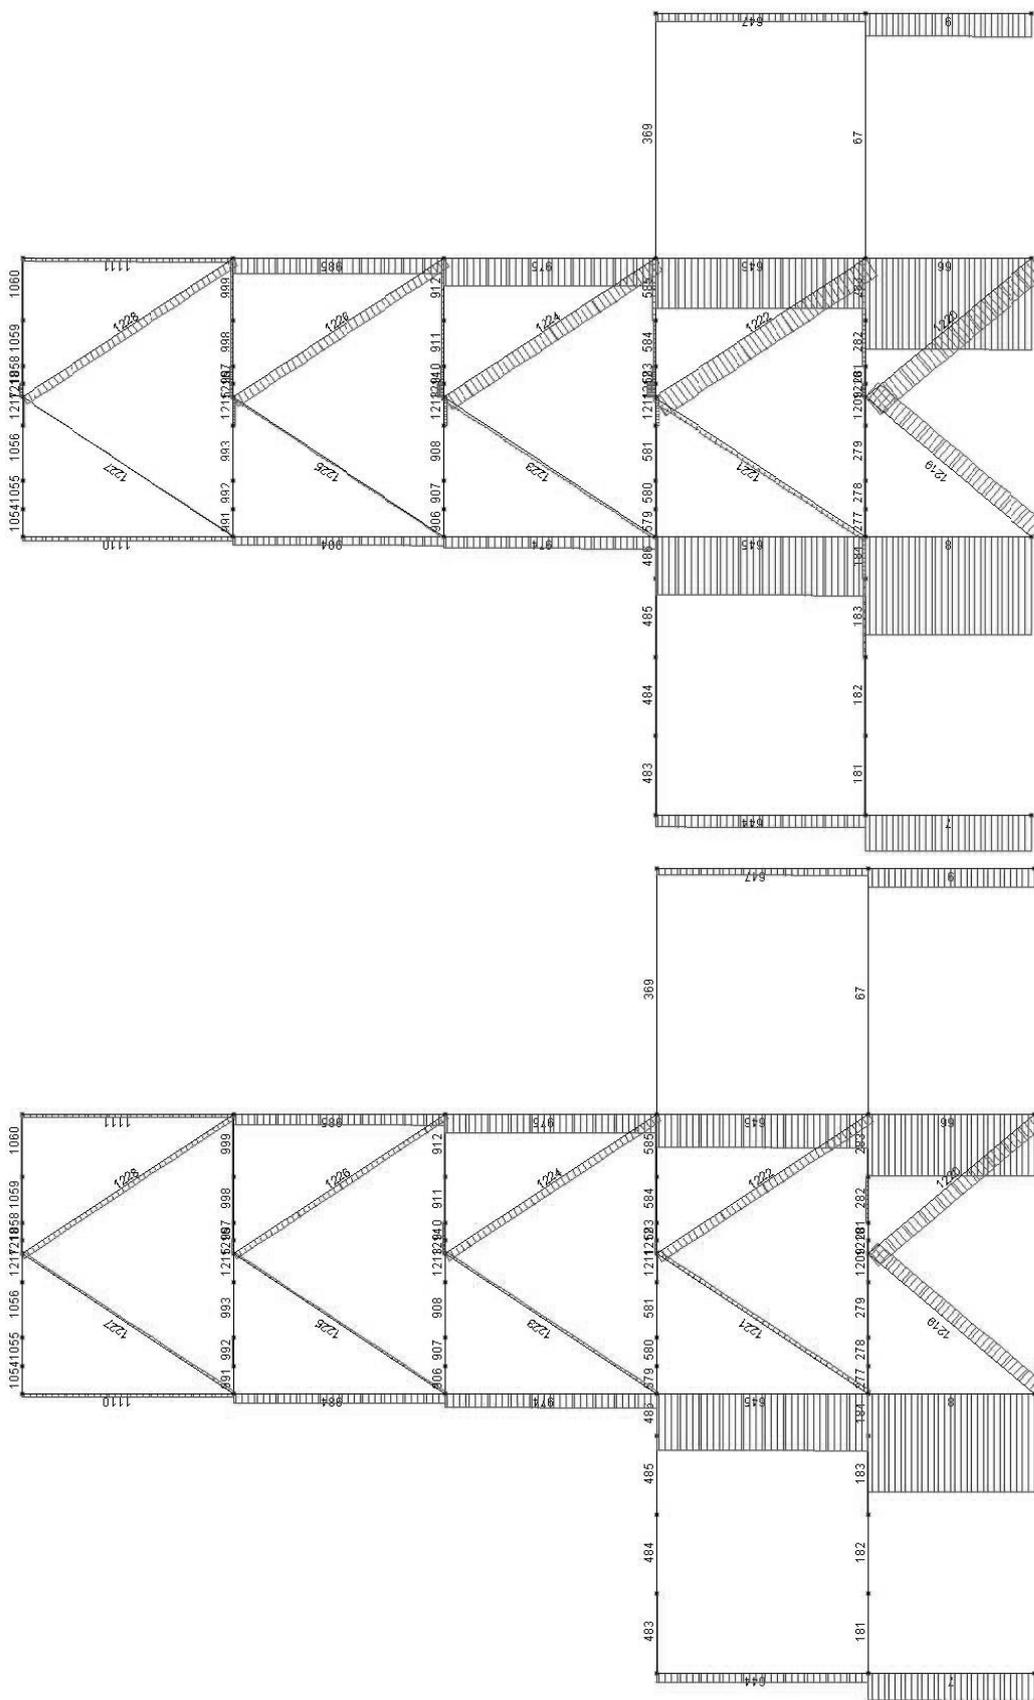
Рис. 13. Эпюры с усилениями от нормальных сил по проекту и с учетом поврежденных характеристик материалов
