# ВОПРОСЫ ТЕХНИЧЕСКОЙ БЕЗОПАСНОСТИ ПРИ ЭКСПЛУАТАЦИИ ШКОЛЬНЫХ ЗДАНИЙ

TECHNICAL SAFETY QUESTIONS OF SCHOOL BUILDINGS EXPLOITATION

Причины наиболее характерных повреждений и места их возникновения легко показать на примере Погрузнинской средней общеобразовательной школы, которая построена по типовому проекту с внесенными некоторыми изменениями, а именно ленточный фундамент был заменен на свайный, по ростверку уложены кирпичные стены. Здание школы – двухэтажное с техническим подпольем. Отметка пола подполья находится на уровне выше отметки грунтовых вод во время весеннего подъема.

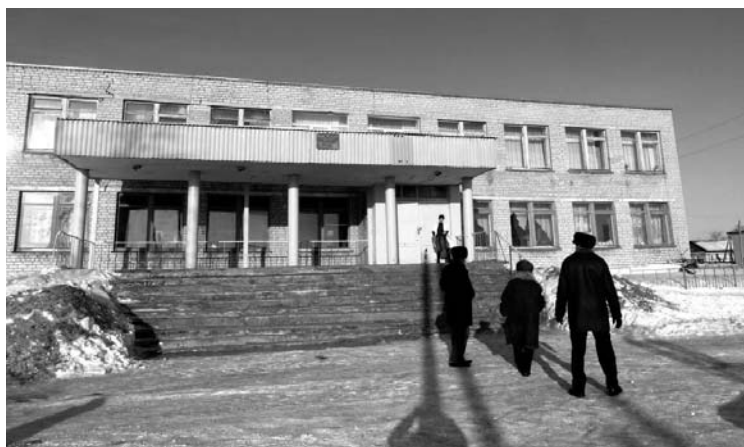
Фото 1. Общий вид Погруженской СОШ до восстановления

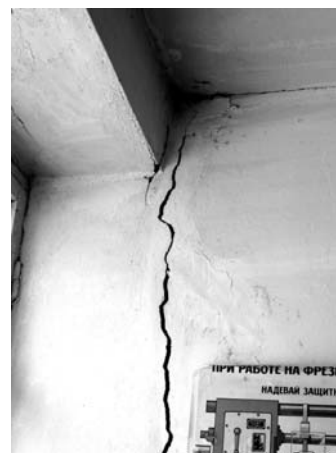
Фото 2. Интенсивные деформации внутренней стены помещения учебных мастерских

В стене механических мастерских по оси И наблюдаются сквозные трещины разной ориентации.

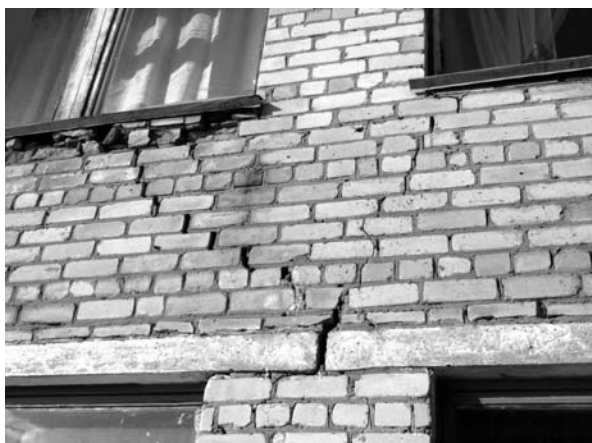
Наиболее поврежденной оказалась стена главного фасада. Деструктивные повреждения кладки в подоконной и надоконной зонах, в отдельных местах сливные фартуки прокорродировали или отсутствовали совсем.

Фото 3. Сквозные трещины перемычного пояса стены и разрушение кладки в подоконной зоне

Мероприятия по восстановлению несущих стен учебного комплекса состояли в том, что места с деструктивным повреждением стен следовало переложить заново, заменить поврежденные перемычки в надоконных проемах, где по причине запаривания кладки стены образующимся конденсатом при низких температурах было вызвано деструктивное разрушение кирпича в местах опирания перемычек и их обрушение.

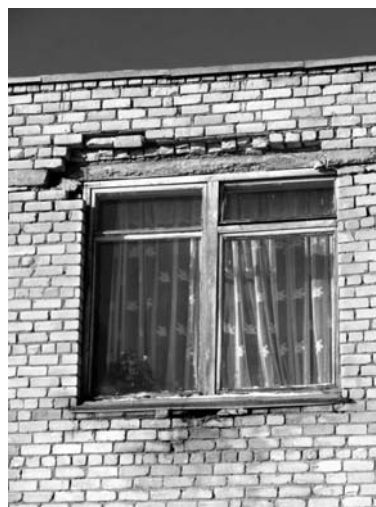
Фото 4. Расслоение кладки и выпадение перемычки

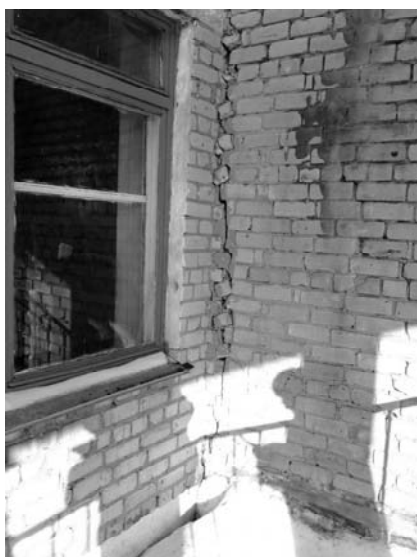
Фото 5. Нарушение связи продольной и поперечной стен в пределах первого этажа

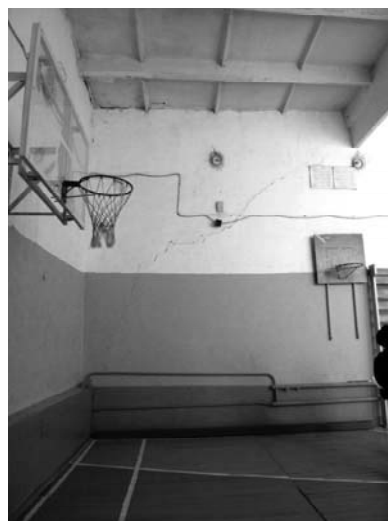
Помещение спортзала – отдельно стоящее. В продольных стенах обнаружены трещины ниже площадки опирания железобетонных балок из-за отсутствия опорных подушек; в торцевой стене имеется вертикальная трещина из-за податливости основания.

Фото 6. Трещины в несущей стене спортзала под опорой стропильной балки

тивного зала в местах образования трещин усилить металлическими накладками на стяжных болтах, укрепив тем самым зоны опирания стропильных девятиметровых железобетонных балок.

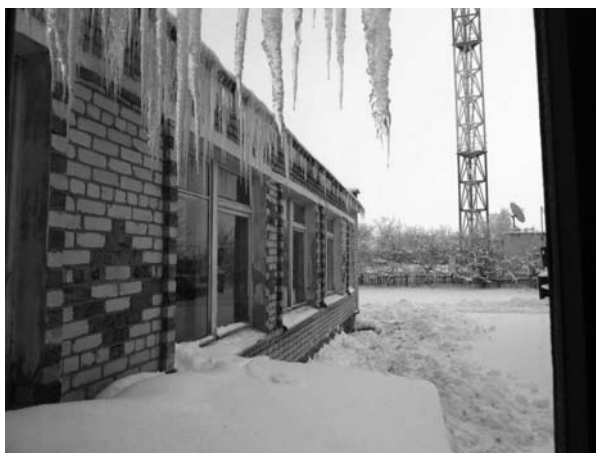
Визуальное и инструментальное обследования позволили установить места наиболее характерных повреждений несущих конструкций. Стены от длительного срока эксплуатации и периодического замачивания получили значительные повреждения в виде трещин, разрыхления кладки, выпадения отдельных надоконных перемычек, местного выпадения кирпичей, фото 2-6. Плоская кровля и нарушение кровельного покрытия способствовали замачиванию элементов покрытия и стен. Замачиванию и преждевременному разрушению стен в зимнее время способствовали также многочисленные наледь и образующиеся сосульки, фото 7.

Фото 7. Образование наледей и сосулек из-за нарушения теплообмена совмещенной кровли

Для исключения замачивания несущих конструкций верхнего этажа рекомендовано устройство скатной крыши с обеспечением надежной вентиляции чердачного помещения и с достаточным выносом карнизов за наружную грань стены. Стены спор-

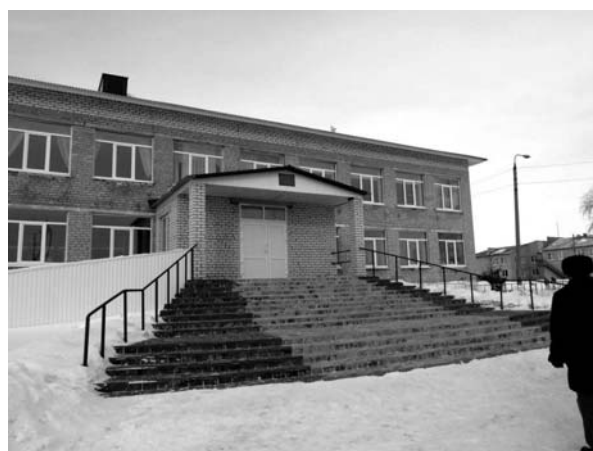
Фото 8. Общий вид школы после реконструкции кровли и выполнения восстановительных работ

На фотографиях видны нарушения технического состояния стен и конструкции до реконструкции и состояние школы после реконструкции, фото 8.

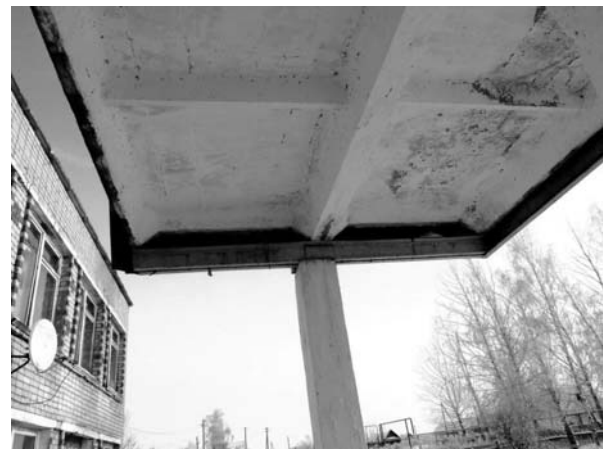
пловлажностного режима окон. Причиной явилось некачественное выполнение работ с нарушением нормативов оконного проема, что привело к разрушению кирпичной кладки надоконной и подоконной зон с выпадением на отдельных участках надоконных перемычек. В предаварийном состоянии находятся конструкции входного козырька, имеющие большие коррозионные повреждения сварных повреждений в местах крепления к стойкам. При односторонней нагрузке плит покрытия козырька из-за потери устойчивости может произойти его обрушение. Козырек рекомендовано заменить на более безопасный, фото 9.

Фото 9. Неустойчивая система навеса перед тамбуром

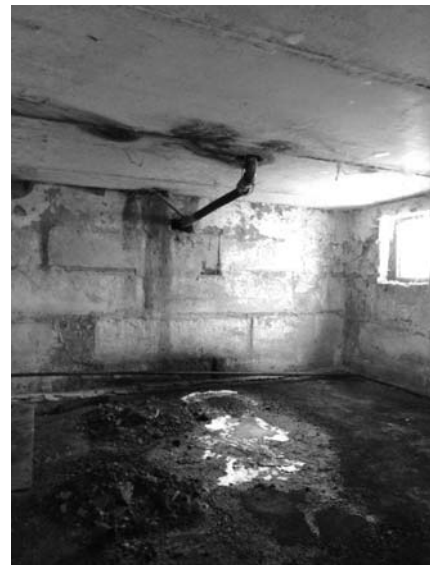
Фото 10. Разрушение канализационных труб проливы стоков в подвальном помещении

В критическом состоянии находится система канализации, которая на отдельных участках полностью разрушена, фото 10 и вызывает грибковые поражения стен, фото 11 и 12. В паводок уровень поднимающейся воды доходил до 1.5 м, что видно на фото 13.

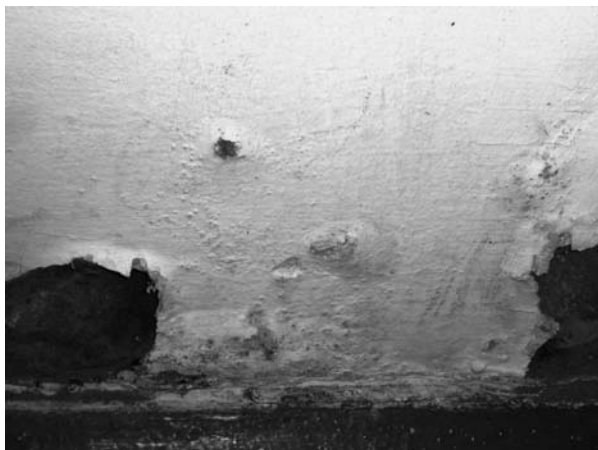
Фото 11. Грибковые поражения стен первого этажа

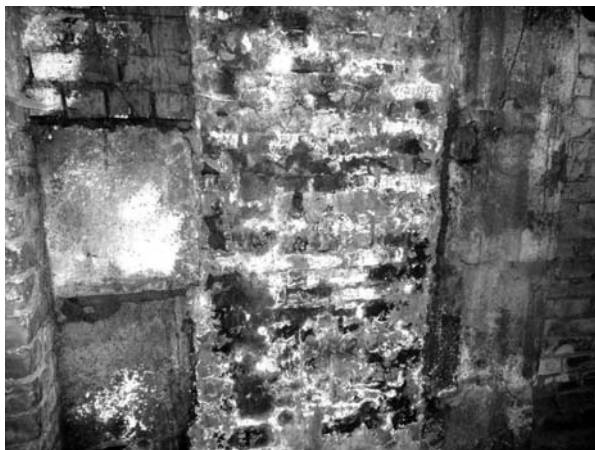
Фото 12. Грибковые поражения стен подвала

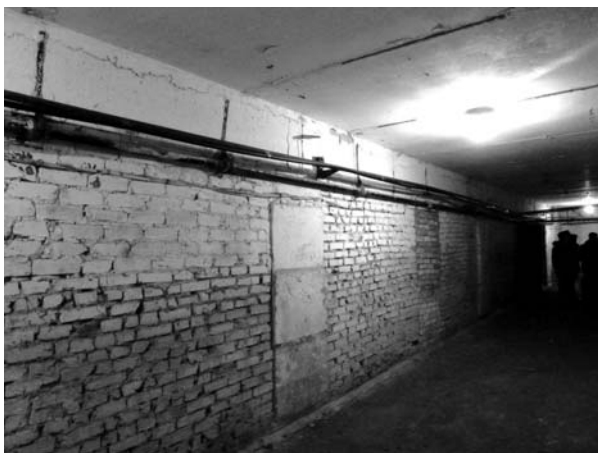
Фото 13. Следы уровня подтопления грунтовых вод на стенах подвала

ной и отопительной систем. Ежегодно весной происходило затопление подвала на высоту до 1-1,5 м. Это привело к выходу из строя системы вентиляции и необходимости переноса системы отопления. Опасным в настоящее время является электрооборудование – электрощитовая располагается на подвальной стене и большую часть года находится в условиях повышенной влажности.
