**МОНИТОРИНГ БЕЗОПАСНОСТИ ДЫМОВОЙ ТРУБЫ
ПРЕДПРИЯТИЯ НЕФТЕХИМИИ**

SAFETY MONITORING OF SMOKE STACKS PETROCHEMICAL COMPANY

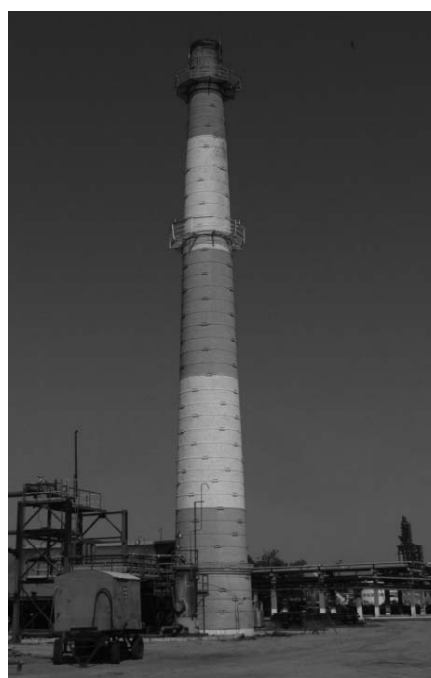
Рис. 1. Общий вид дымовой трубы

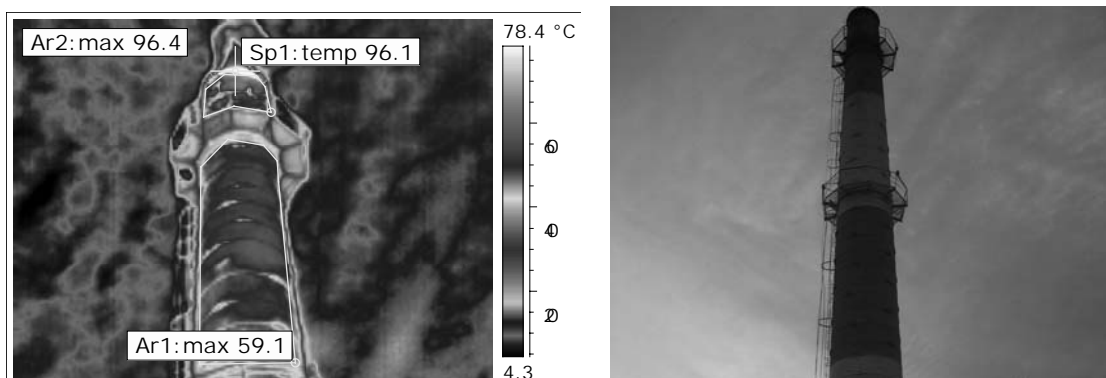
Посты наблюдений для тепловизионного обследования располагались на расстоянии около 20 м от основания трубы. Температура наружной поверхности дымовой трубы изменялась в пределах от 40,4 до 78,4 °С. Максимальная температура зарегистрирована на оголовке трубы с юго-восточной стороны, что свидетельствует о нарушении футеровки. Термограмма поврежденного участка в инфракрасном и видимом спектрах представлена на рис. 2. Результаты визуального осмотра показаны на рис. 3.

Рис. 2. Термограмма оголовка ствола с южной стороны

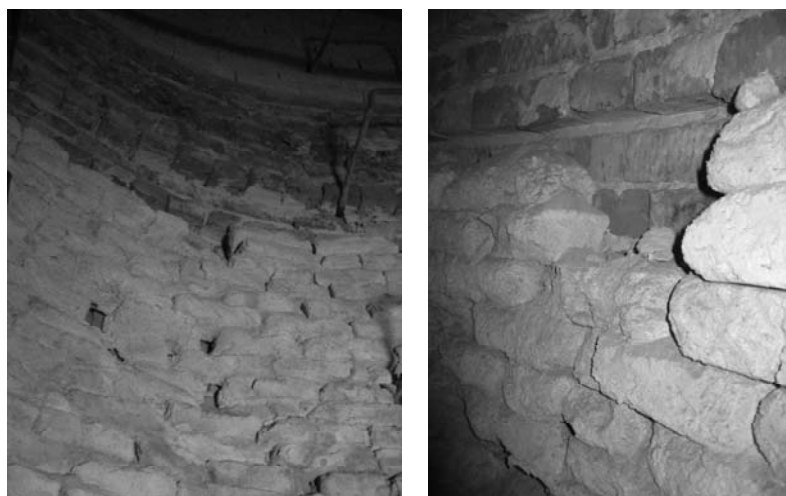
Рис. 3. Состояние футеровки, выявленное визуально

3. В кирпичной кладке футеровки в отметках 0,000 ÷ +35,000 м обнаружены следующие нарушения: разрушение и выпадение отдельных кирпичей, трещины шириной раскрытия до 10 мм. Кладка футеровки находится в ограниченно работоспособном состоянии

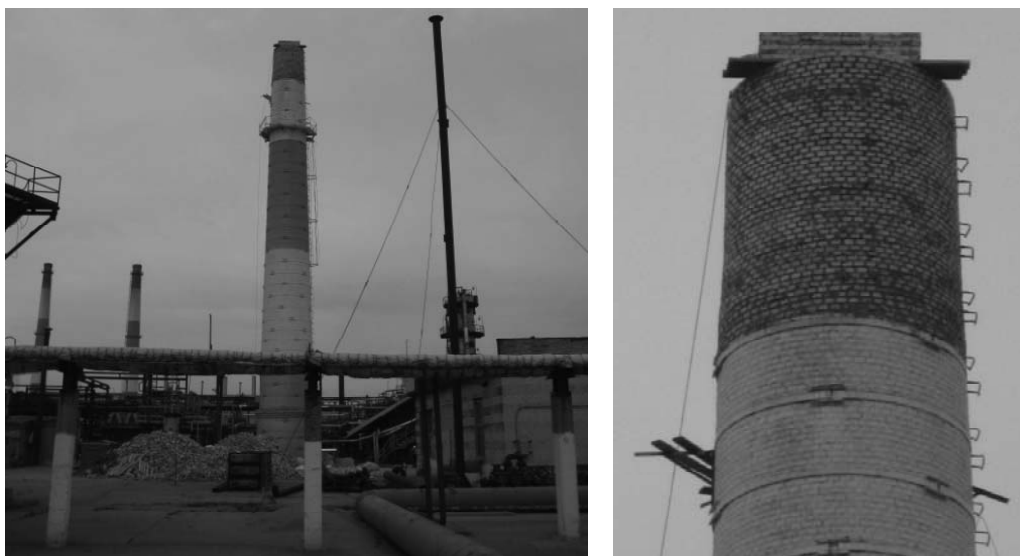
Рис. 4. Перекладка оголовка трубы

трубы от вертикали (в 2004 г. отклонение трубы составляло 252 мм, в 2007 г. – 309 мм). Крен сооружения на момент обследования составил 341 мм, допустимое значение по [2] – 350 мм, т.е. отклонение ствола трубы почти достигло предельного значения.

Для исправления деформаций ствола сотрудниками экспертной организации рекомендовано было разобрать верхнюю часть трубы до отметки +35,0 м (рис. 4).
