О БЕЗОПАСНОЙ ЭКСПЛУАТАЦИИ НАРУЖНЫХ УСТАНОВОК ПРЕДПРИЯТИЯ НЕФТЕХИМИЧЕСКОЙ ПРОМЫШЛЕННОСТИ

Представлены результаты технического обследования и диагностики металлических конструкций наружных установок предприятия нефтехимической промышленности Самарской области. Приведены основные конструктивные характеристики шести стальных этажерок. Даны основные виды дефектов строительных конструкций по каждой из наружных установок. Выявлены общие характерные повреждения, свойственные подобным сооружениям.

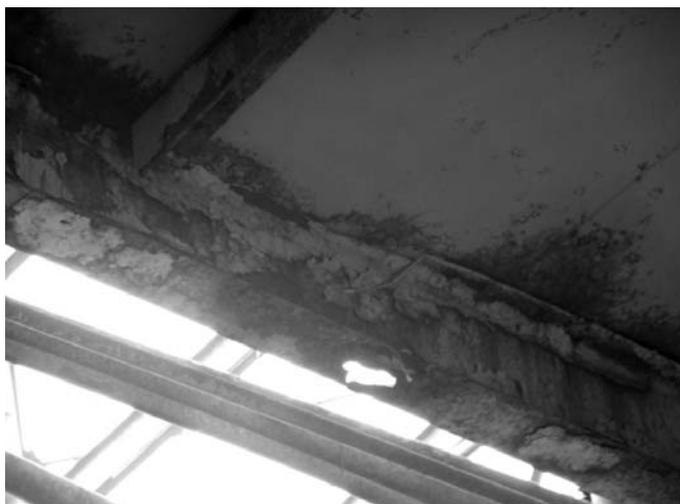
Для конструкций наружной установки НУ №2 И-9 наиболее распространенным дефектом является коррозия различной степени балок перекрытия по всей высоте этажерки (рис. 1). При этом многие балки имеют сквозную коррозию полог или стенок, что особенно ярко выражено на первых двух ярусах (+3,000 и +6,000 м). Также обнаружены нарушения узлов крепления связевых конструкций.

Рис. 1. Сквозная коррозия полок балки этажерки НУ №2 И-9

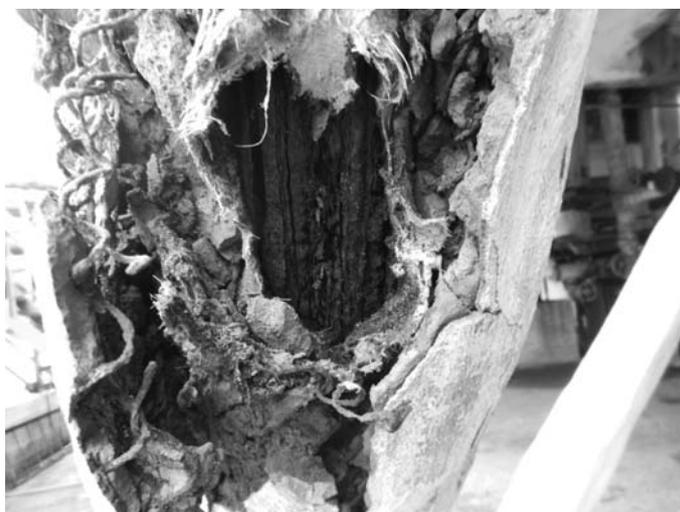
Основные несущие конструкции наружной установки НУ №3 ИП-4 получили повреждения в виде разной степени коррозии металлических конструкций, разрушения огнезащитной обетонки (рис. 2), эрозии бетона некоторых участков плиты перекрытия на отметке +3.500 м, нарушения целостности металлических конструкций (срез связей, разрез балок перекрытия).

Рис. 2. Разрушение огнезащитной обетонки и слоистая коррозия элемента связи НУ №3 ИП-4

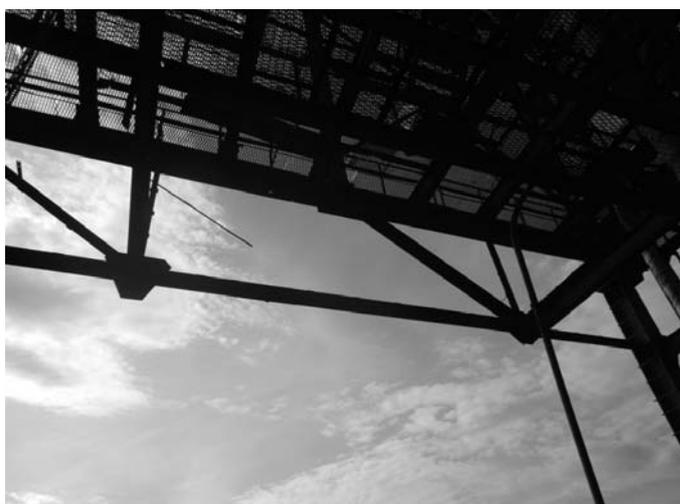
дается коррозия несущих металлических конструкций различной степени в виде слоистой коррозии на нижних уровнях и начальной – на верхних. Многие элементы конструкции этажерки имеют погибы. Практически на всех вертикальных связях выявлено отсутствие соединительных планок и нарушение узлов крепления элементов связей к колоннам. На отметке +28,000 м установлены фермы, элементы которых имеют погибы, потерю устойчивости, также у одной фермы отсутствует раскос (рис. 3).

Рис. 3. Отсутствие раскола фермы НУ №5 И-6

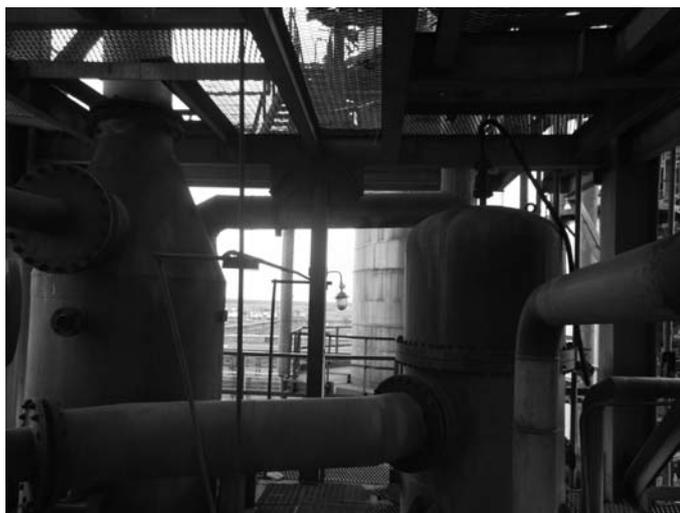
У конструкций наружной установки НУ №2 И-6 нарушена огнезащита колонн до отметки +7,000 м, коррозия металла на локальных участках составляет до 5 %. Балки перекрытия на отметке +7,000 м имеют нарушения огнезащиты и коррозию нижнего пояса балки до 15 % толщины сечения. Значительной коррозии подвержены также вертикальные связи, результатом которой является деформация ветвей. Также отсутствуют многие элементы вертикальных связей (рис. 4).

Рис. 4. Отсутствие элементов вертикальной связи НУ №2 И-6
