ОБЕСПЕЧЕНИЕ ТЕХНИЧЕСКОЙ И ЭКОЛОГИЧЕСКОЙ БЕЗОПАСНОСТИ РЕЧНОГО ПРИЧАЛЬНОГО СООРУЖЕНИЯ*PROVISION OF TECHNICAL AND ECOLOGICAL SAFETY OF RIVER JETTY*

Причалная стенка построена в 1966 г. на реке Чапаевке и является частью производственной открытой площадки, предназначенной для разгрузки и складирования соли, химреагентов и других материалов, используемых в производственной технологии.

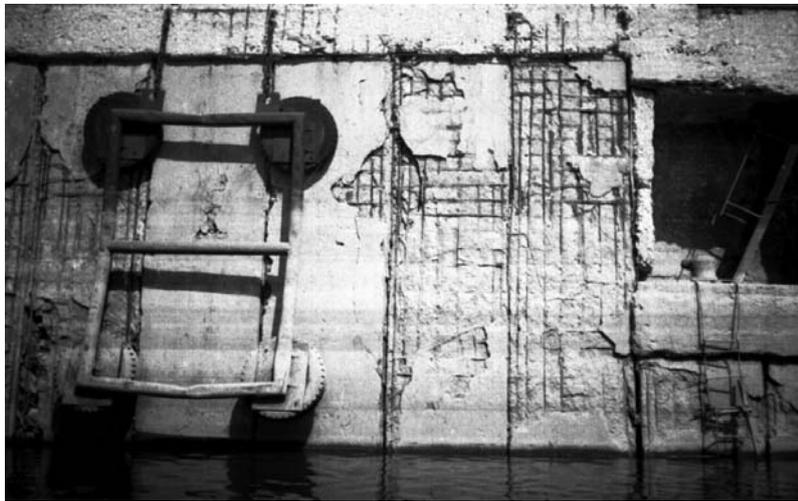
Наиболее полное представление о характере повреждений приведено на фотографиях в зоне первого причального окна. Здесь видны нарушения обратного фильтра (разлом стыка), коррозия арматуры, нарушение сварки арматурных стержней сетки С-1 (фото 2-6).

Фото 2. Повреждение наружных облицовочных плит

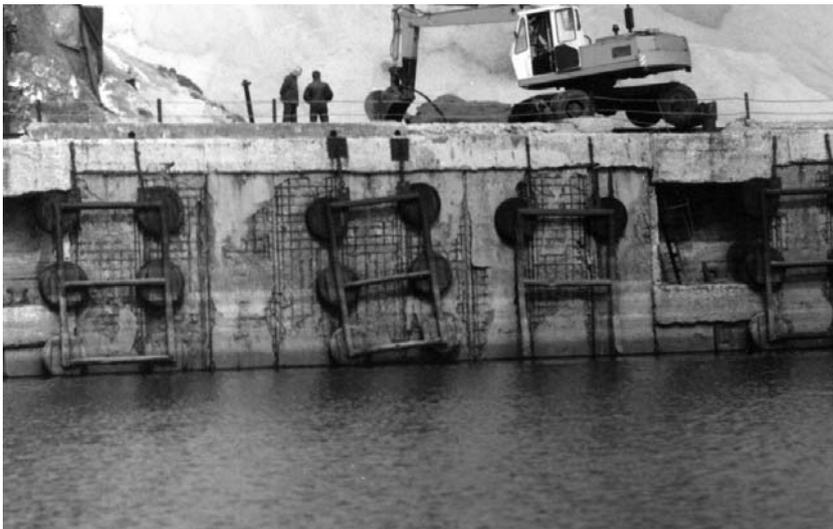
Фото 3. Характер повреждений панелей в надводной части причала

В отдельных местах видны нарушения защитного слоя преднапряженной арматуры и следы ее коррозии, повреждений бетона вертикальных панелей. Обнаружено большое количество панелей с трещинами в полках - «крыльях» ВЭНов. Как показал вскрытие шурфов, трещины эти - сквозные. Бетон раздроблен, но держится, не высыпаясь, за счет двойной арматурной сетки.

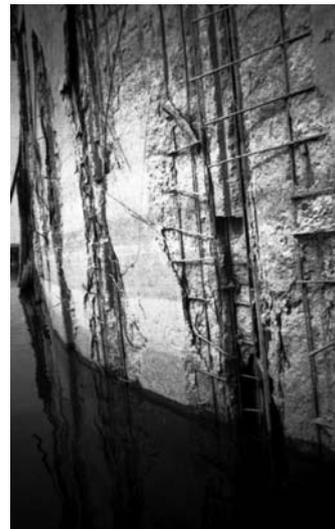
Фото 3. То же, увеличенный фрагмент

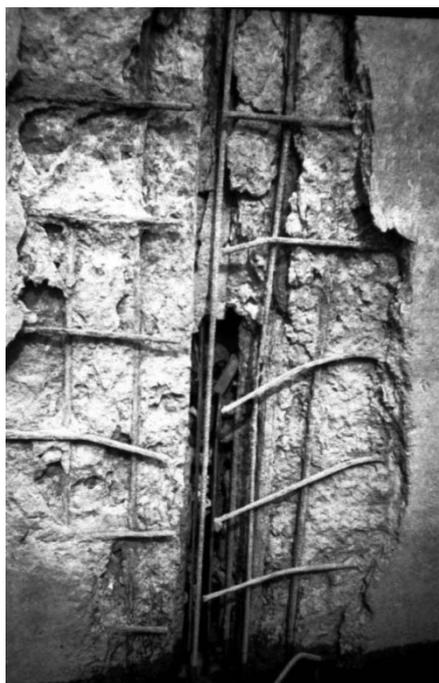
Фото 5. Повреждение стыкового соединения плит

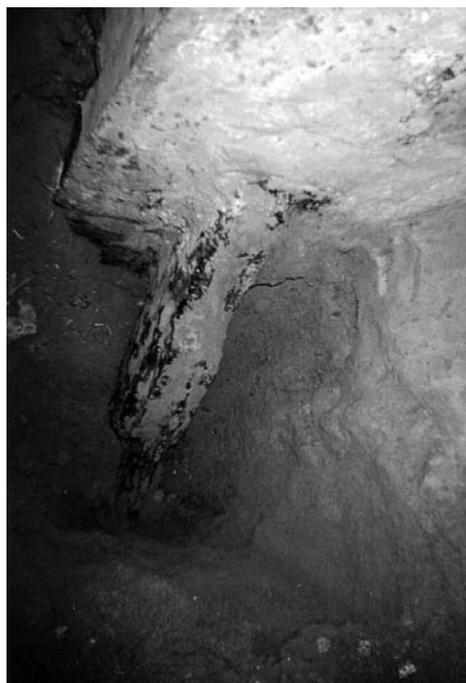
Фото 6. Коррозия верхнего узла крепления тяг

Вскрытие показало, что у тязей нарушено защитное покрытие. Имеет место начальная коррозия, но состояние работоспособное. Отдельные узлы крепления со стороны ВЭН вертикальных панелей имеют коррозию слоистую, толщина которой составляет до 4 мм, а это значит, повреждение здорового металла тязя составляет 1-1,5 мм, что соответствует снижению несущей способности тязя до 32 %. Нижние узлы крепления – в работоспособном состоянии.
