А.Е. ФРОЛОВ

О.Н. КОТКОВА

ВЛИЯНИЕ СОСТОЯНИЯ ОЧИСТНЫХ СООРУЖЕНИЙ НА ЭКОЛОГИЧЕСКУЮ БЕЗОПАСНОСТЬ

EFFECT OF TREATMENT PLANTS ON ENVIRONMENTAL SAFETY

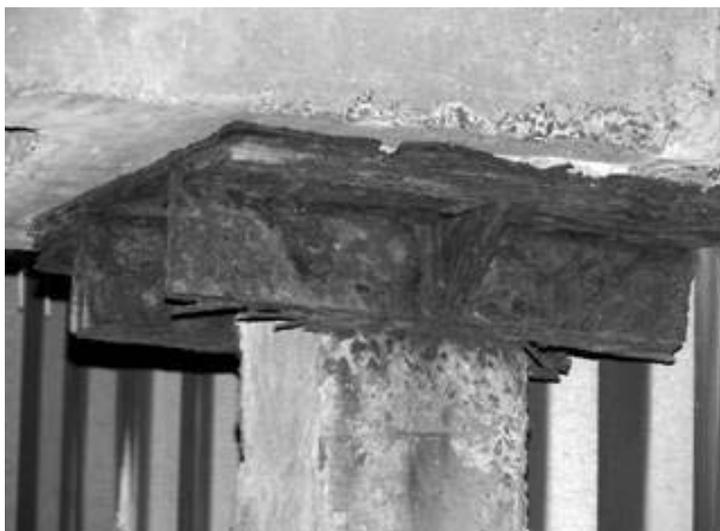
значенные для очистки и охлаждения воды. В зимнее время в верхней зоне градирни возникает высокая влажность и повышенная температура. Длительное воздействие этих факторов на металлические закладные детали вызывают слоистую коррозию, приводя их к преждевременному износу.

На рис. 2 показан фрагмент поврежденных закладных деталей, через которые передается нагрузка от элементов железобетонного каркаса, состоящего из стоек и неразрезных балок. Балки, кроме собственного веса, воспринимают нагрузку от распределительных щитов и веса падающей воды. По контуру градирни несущие элементы каркаса, будучи в замоченном состоянии, испытывают многократное воздействие отрицательных температур. Из-за большого срока эксплуатации (более 50 лет) произошло исчерпание заложенного цикла морозостойкости бетона в начале с локальным повреждением защитного слоя бетона, с последующим осыпанием бетонной составляющей и оголением арматурного каркаса.

Рис. 2. Поврежденная закладная деталь градирни

Для восстановления работоспособного состояния всего каркаса предложено заменить закладные крепежные детали, а также сборные балочные элементы на монолитные, отремонтировать конструкции приемного бассейна.

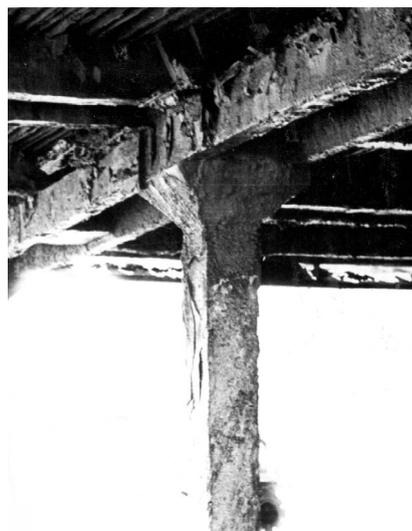
На рис. 3 и 4 показаны характерные фрагменты поврежденных элементов каркаса. Осыпавшийся бетон попадает в нижерасположенный сборный бассейн и нарушает нормальную работу градирни. При длительной эксплуатации появлялись трещины в приемном бассейне, а вытекающая вода способ-

Рис. 3. Повреждения стойки каркаса градирни

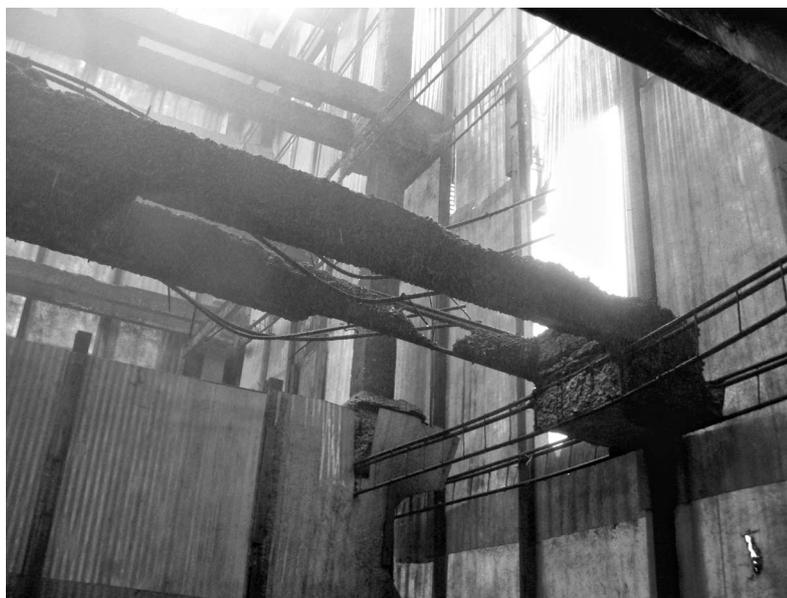
Рис. 4. Повреждения балок каркаса градирни

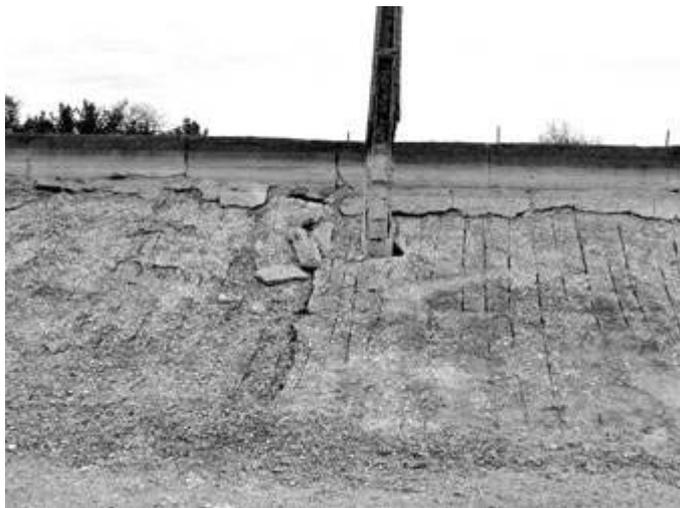
На рис. 7 показана эрозия наружного слоя бетона, видны следы скорродировавшей арматуры. На рис. 8 даны провалы бетонного покрытия с разрушением в зоне установки одного из несущих бетонных

Рис. 7. Эрозия наружного слоя бетона

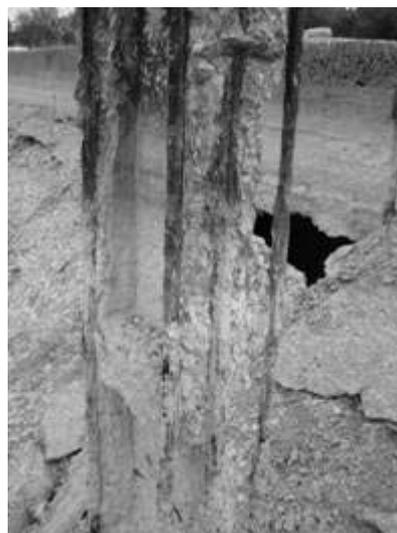
Рис. 8. Провалы бетонного покрытия

столбов линии электропередачи. Бетонное заполнение столба имеет деструктивные повреждения, причиной которых явилось исчерпание заложенного предела морозостойкости бетона и электрокоррозии под воздействием токов высокой частоты.

- убрать железобетонные столбы электроснабжения;
- удалить слабый бетон в пределах первого и второго бассейнов;
- в зоне расположения столбов расширить отверстия 1х1 м;
- в зоне обнаруженных пустот на отдельных участках бровки между первым и вторым бассейнами вскрыть отверстия 0,8х0,8 м через 1,2 м;

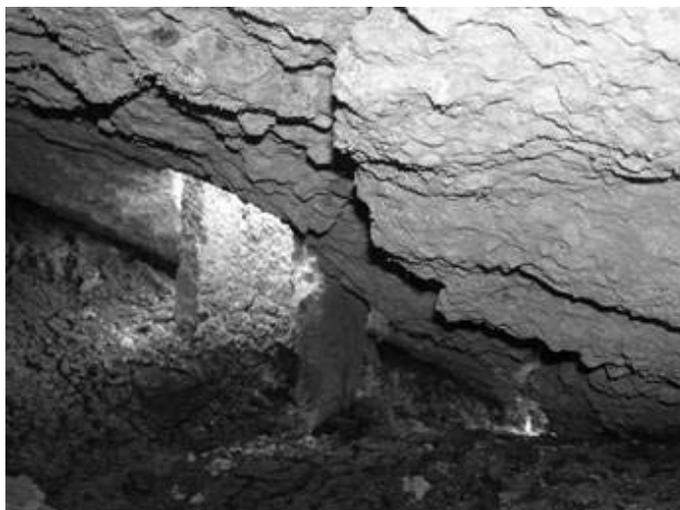
На рис. 9 показан участок промыва грунтовой засыпки на длине 2,5 м, глубина проседания грунта составляет от 1,2 до 2,0 м.

Рис. 9. Участок промыва грунта

- через открытые отверстия заложить мягкую глину с послойным уплотнением ручными трамбовками; в глину втрамбовать щебень до полного отказа (толщина каждого слоя по 200 мм);

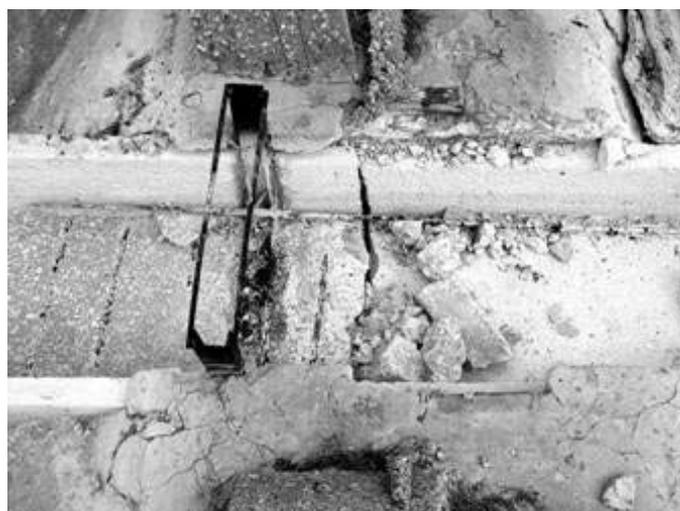
Рис. 10. Повреждение стыка лотков и коррозия рамки аварийного затвора

На рис. 10 показано нарушение стыка лотков. Рамка аварийного затвора сильно скорродировала и не функционирует по своему назначению.
