## **ВЛИЯНИЕ ПОВРЕЖДЕНИЙ НАРУЖНОЙ УСТАНОВКИ НА ЭКОЛОГИЮ ОКРУЖАЮЩЕЙ ТЕРРИТОРИИ**

*Приведены результаты обследования металлической наружной установки нефтехимического предприятия. Показаны основные причины возникновения повреждений, их последствия и влияние на экологию. Предложена замена поврежденных конструкций в условиях действующего производства, с разгрузкой перекрытия путем вывешивания действующих аппаратов к вышележащим неповрежденным конструкциям каркаса. Предпочтение отдается огнезащите металлоконструкций из специальных вспучивающихся составов.*

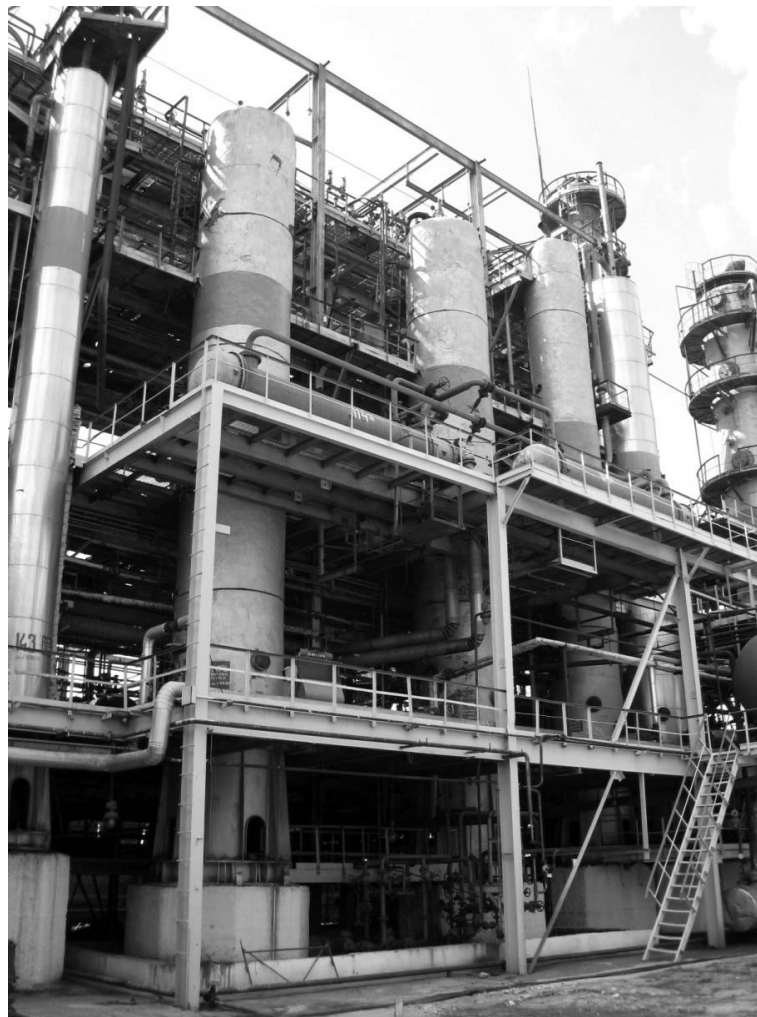
Рис. 1. Общий вид наружной установки

покрытия оказались поврежденными коррозией в разной степени. Общий вид наружной установки показан на рис. 1.

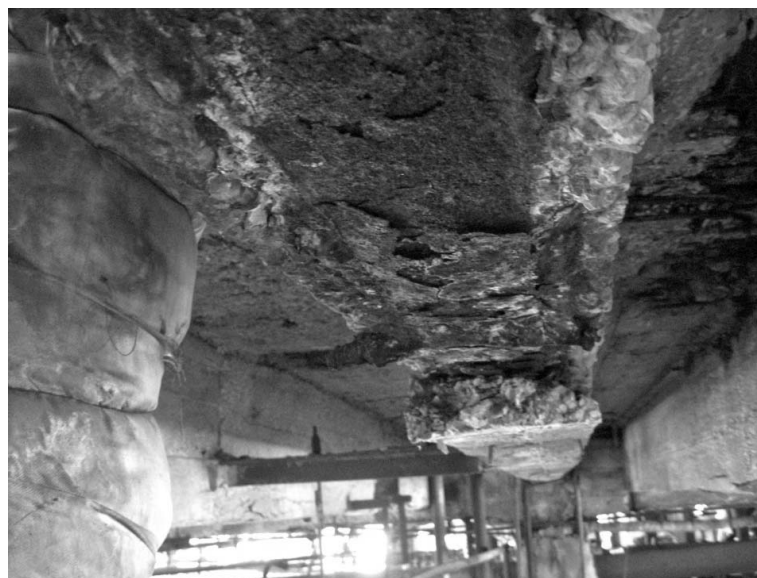
Рис. 2. Фрагмент коррозионного разрушения балки перекрытия на отм. 4,8 м

без нее, поскольку структура бетона под действием попеременных температур и увлажнения разуплотняется, а жидкость, проникающая к металлу, вызывает образование продуктов коррозии, существенно увеличивающихся в объеме, что приводит к разрушению защитного покрытия. Балки под бетоном также корродируют; состояние поврежденной несущей балки перекрытия показано на рис. 2.

Железобетонный настил на отметке 4,8 м получил большие повреждения: 50 % настила не подлежит восстановлению, остальная часть повреждена от 20 до 40 % с частичным разрушением распределительных металлических балок. Рекомендована полная замена настила после восстановления металлического перекрытия на отметке 4,8 м на площади 280 м<sup>2</sup>.

После восстановления стоек каркаса на поврежденных участках замена балок под действующими аппаратами была произведена после полной разгрузки перекрытия, для чего аппараты были вывешены домкратами с передачей нагрузки от их веса на вышележащие конструкции. Замена балок и настила была произведена после того, как между аппаратом и перекрытием появлялся просвет 10-20 мм.

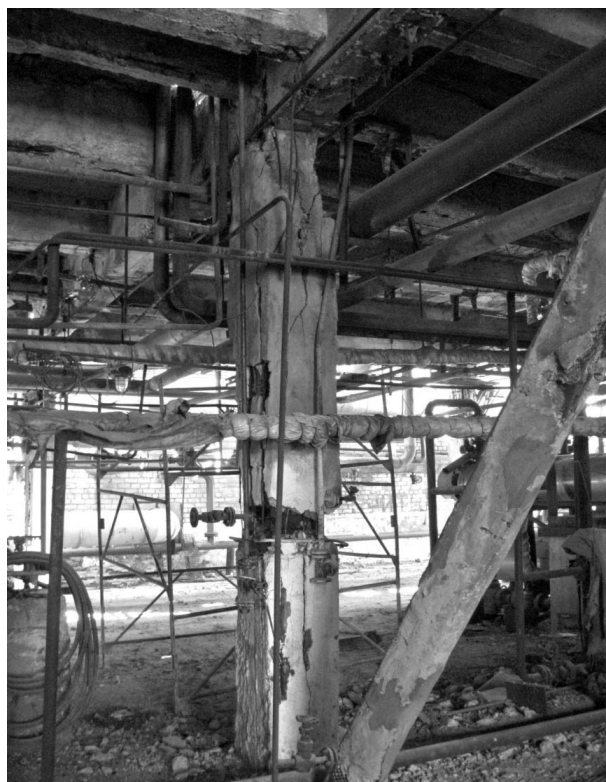
Рис. 3. Общий вид аварийной колонны 10-Н, трещины в обетонке

*Так, при обследовании было установлено, что одна из стоек каркаса наружной установки в осях 10-Н находится в аварийном состоянии (рис. 3 и 4). Деформации под нагрузкой, вызванные уменьшением рабочего сечения колонны, привели к перераспределению усилий пространственного каркаса, из-за чего поперечные связи жесткости вышерасположенных ярусов оказались перегруженными. Это выразилось в том, что лопнула сварка вдоль сухарей связи; освободившиеся ветви уголков разошлись в разные стороны, получив значительный выгиб, достигающий до 100 мм. На отметке 4,8 м перекрытие было разгружено.*

Во избежание обрушения каркаса, для стойки 10-Н в пределах первого яруса в отметках 0-4,8 были разработаны и установлены страховочные устройства с передачей на них нагрузки от вышележащих этажей и оборудования. Эти работы были проведены до начала восстановительных работ по замене стойки и балочных конструкций.

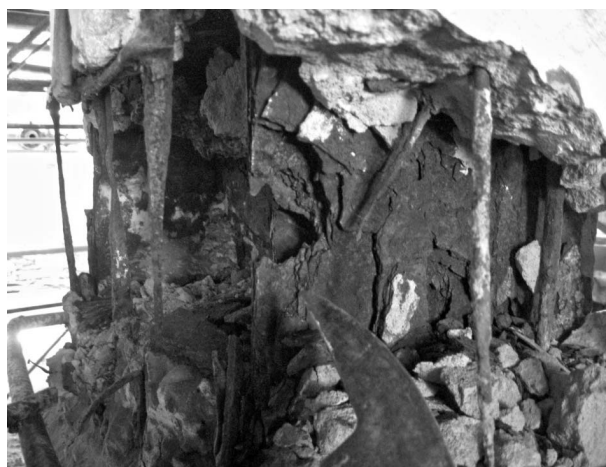
Рис. 4. То же, сквозное повреждение полки колонны слоистой коррозией
