**Д.В. БАКЛАНОВА****А.М. КОРЕНОВСКИЙ****К.В. МОРОГОВ****О НАДЕЖНОСТИ ГИДРОТЕХНИЧЕСКИХ СООРУЖЕНИЙ ПРУДА КАЗЕННЫЙ НА БАЛКЕ АТЮХТА В г. ШАХТЫ РОСТОВСКОЙ ОБЛАСТИ***ABOUT RELIABILITY OF HYDRAULIC ENGINEERING CONSTRUCTIONS OF THE LAKE KAZENNY AT THE DRAW ATYUKHTA IN THE CITY OF SHAKHTY ROSTOV REGION*

В статье представлены результаты обследований технического состояния гидротехнических сооружений пруда Казенный на балке Атюхта в бассейне реки Грушевка. По данным натурных обследований плотина и водопропускные сооружения имеют пониженный уровень безопасности и находятся в предаварийном состоянии. В связи с этим в работе предложены мероприятия по обеспечению надежной и безопасной эксплуатации гидротехнических сооружений данного пруда, обоснована необходимость проведения реконструкции сооружений.

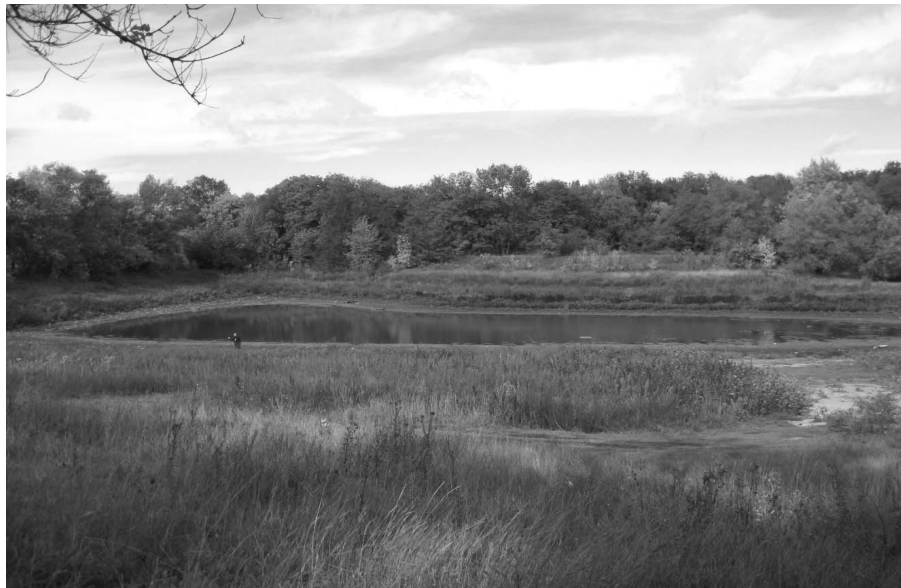
Рис. 1. Чаша пруда на балке Атюхта

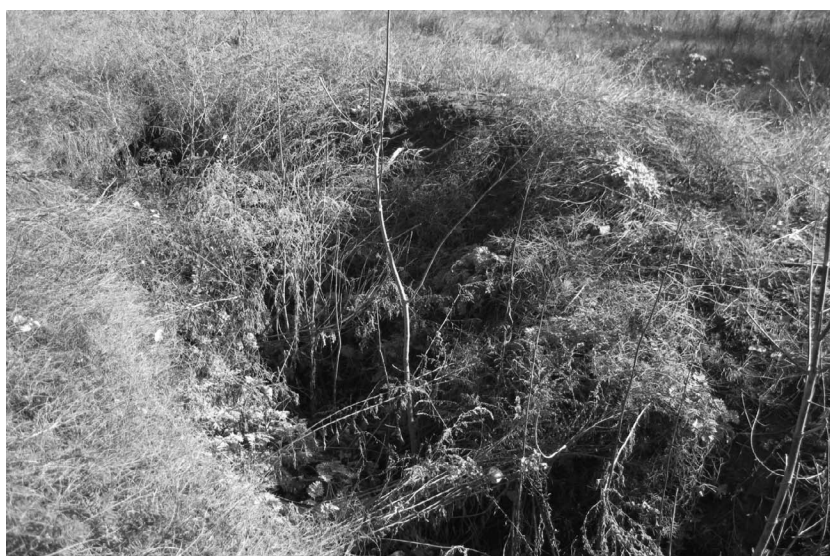
На верховом откосе плотины, который закреплен бутовым камнем, имеются локальные повреждения до 150 м<sup>2</sup>, кроме того, существующее заложение откоса не соответствует заложению, указанному в техническом паспорте сооружения (m=2,5). На низовом откосе плотины обнаружена промоина глубиной 0,7 м и площадью 2,0 м<sup>2</sup>, которая вызвана развитием суффозии (рис. 2).

Рис. 2. Фильтрационные деформации на низовом откосе плотины

- досыпать верховой откос плотины;
- выполнить полную замену паводкового водосброса и водоспуска, при этом новые сооружения необходимо разместить на участке плотины, где в основании располагаются непросадочные грунты;
- для обеспечения безопасного проезда по гребню плотины, в соответствии с требованиями

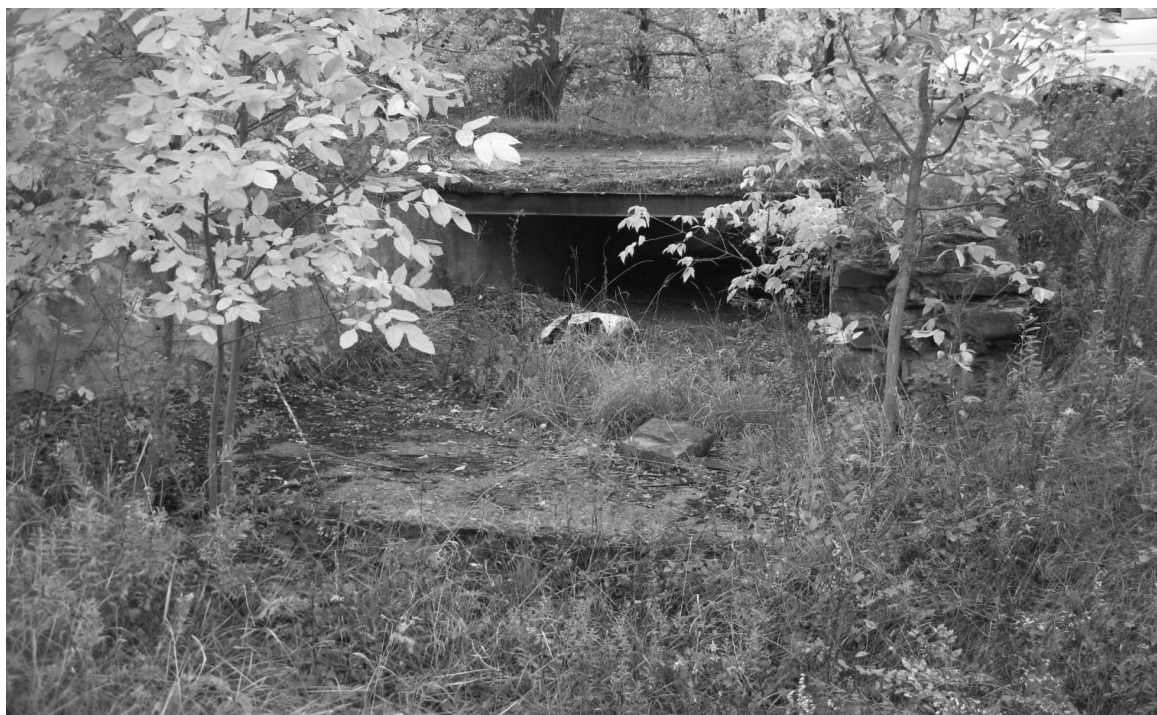
Рис. 3. Паводковый водосброс

представляет собой железобетонный лоток прямоугольного сечения, шириной 2,8 м, высотой 0,9 м, длиной 6,6 м. Сверху лотка устроен мостовой переезд из швеллеров и железобетонного перекрытия, по которому проходит асфальтовая дорога (рис. 3).

По результатам обследований входная, выходная части и днище паводкового водосброса разрушены. Кроме того, отметка порога сооружения (127 м) на 0,5 м выше НПУ пруда (126,5 м). Учитывая данное обстоятельство, на ПК 0+25 была проложена стальная труба для дополнительного пропуска паводковых вод, которая в настоящее время полностью заилена.

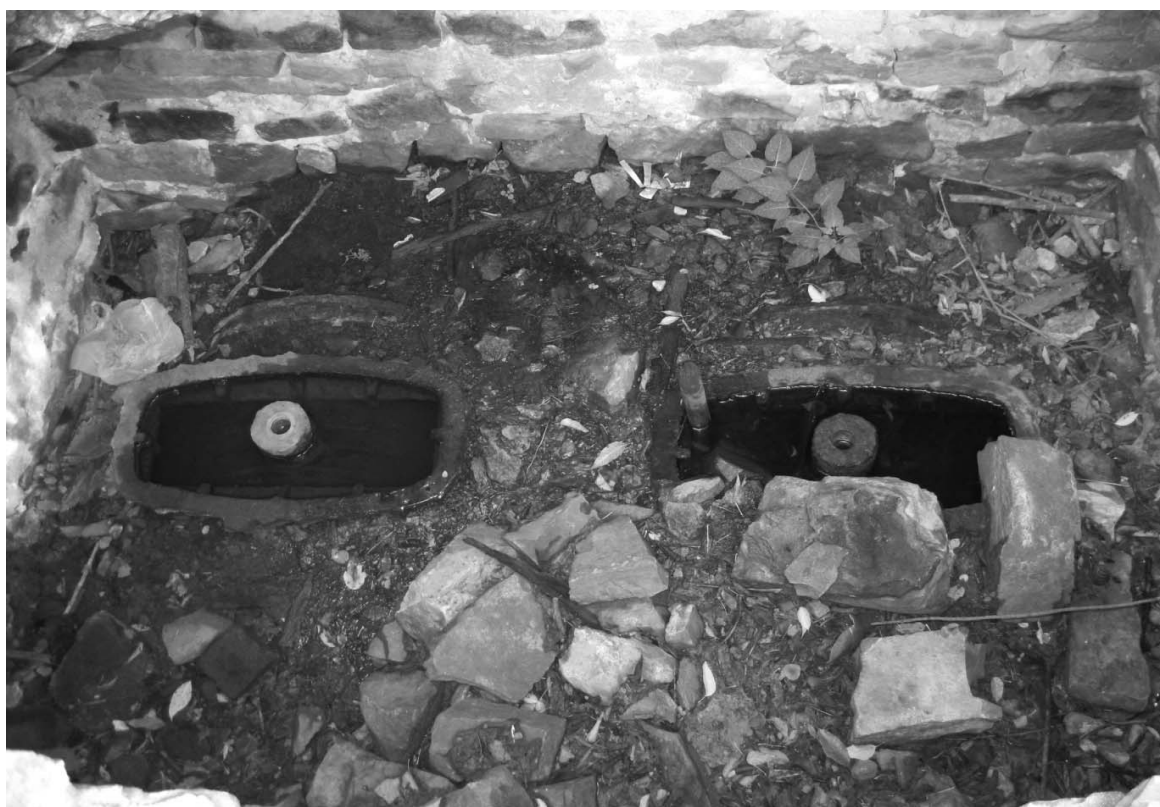
Рис. 4. Смотровой колодец водоспуска

Водоспуск данного гидроузла выполнен из двух ниток стальных труб диаметром 400 мм. Входная часть сооружения полностью заилена и не просматривается, выходная часть труб подвергнута коррозии до 50 % толщины, что следует отнести и к водопроводящей части труб. Смотровой колодец водоспуска полностью разрушен, кроме того, в нем отсутствуют запорные устройства (рис. 4).
