ТЕХНОЛОГИЯ РЕСТАВРАЦИИ КРАСНОКИРПИЧНОГО ФАСАДА НА ПРИМЕРЕ ОБЪЕКТА КУЛЬТУРНОГО НАСЛЕДИЯ РЕГИОНАЛЬНОГО ЗНАЧЕНИЯ «ОСОБНЯК МЕЩАНИНА ГАЛАКТИОНОВА Г.И.»

THE TECHNOLOGY OF RESTORATION OF THE RED BRICK FACADE
ON THE EXAMPLE OF AN OBJECT OF CULTURAL HERITAGE OF REGIONAL
SIGNIFICANCE "MANSION OF THE PHILISTINE GALAKTIONOV G.I."

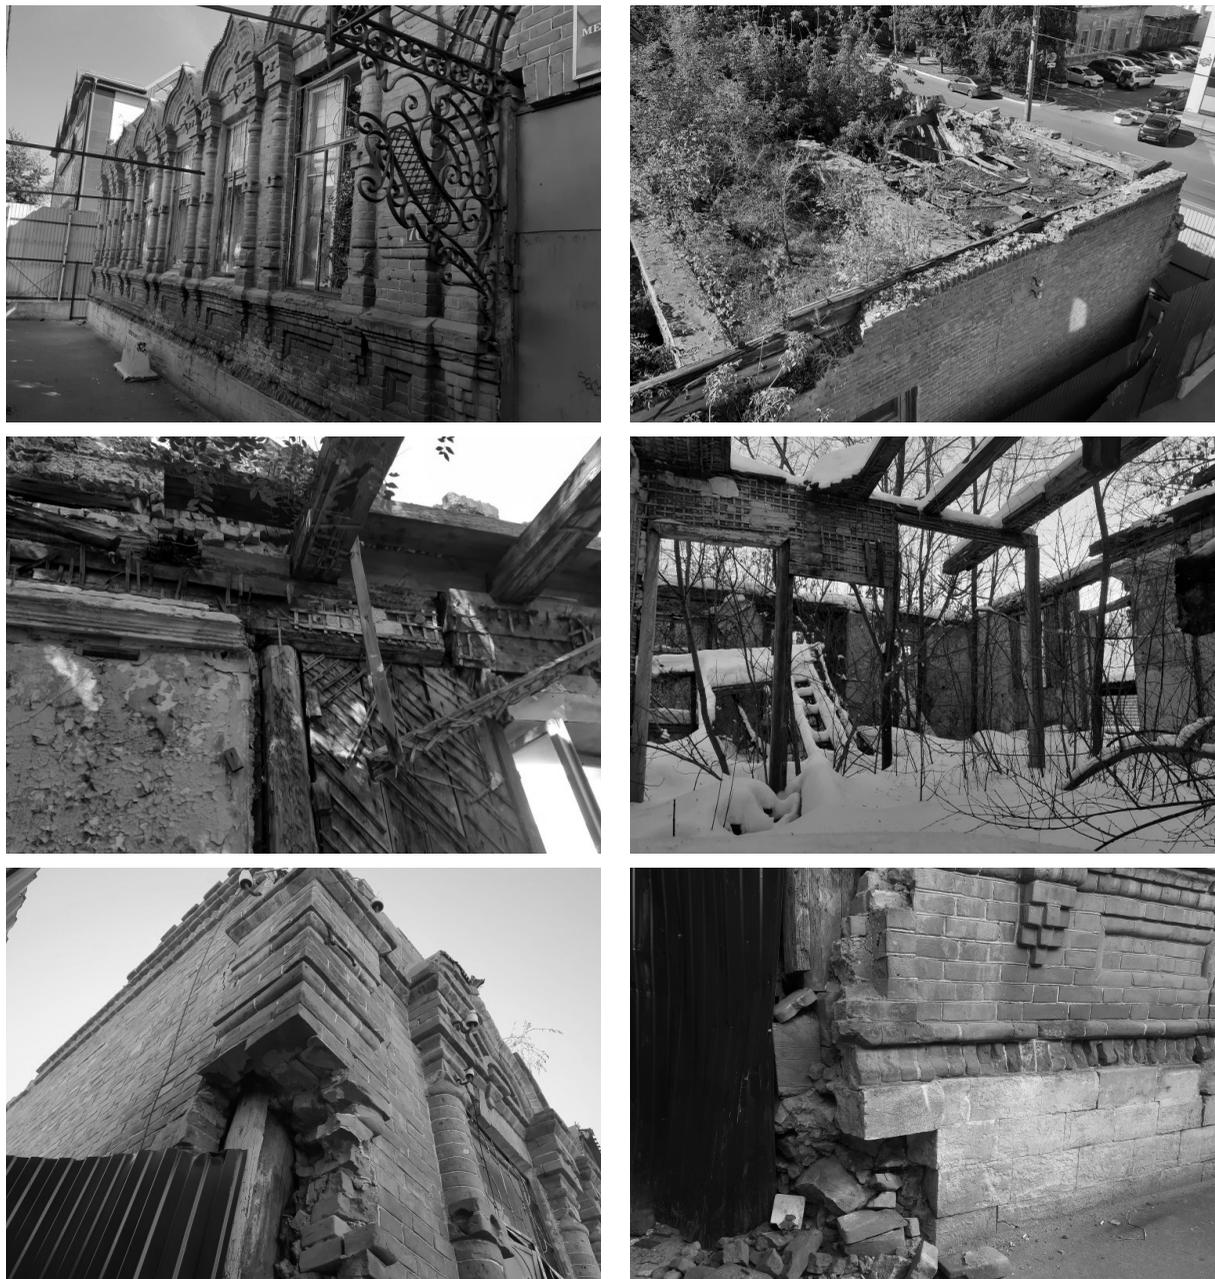
700 мм ниже уровня земли. Сезонные промерзания и оттаивания основания создают неравномерные осадки фундамента. Бутовые камни крупные, типа «дикарь». Фундамент выполнен с уступами (рис. 4). Горизонтальная и вертикальная гидроизоляция отсутствует. Физический износ фундамента составляет 60 % (камни фундамента местами свободно отделяются от кладки, но стена не потеряла вертикальности; раствор как бутовой, так и кирпичной кладки фасада в основном имеет нулевую прочность и выкрашивается).

Рис. 4. Фотофиксация современного состояния объекта культурного наследия
Fig. 4. Photofixation of the current state of the cultural heritage site

Деревянные элементы внутреннего несущего слоя всех фасадов увлажнены, повсеместно видны следы биологической деструкции. В кирпичной кладке зафиксированы многочисленные трещины шириной раскрытия от 5 до 40 мм. На кладке наблюдаются локальные участки выветривания кирпича и раствора из швов кладки, биоображения в виде плесени, следы интенсивного замачивания кладки: потеки, высолы ввиду отсутствия кровли и, частично, отливов на выступающих декоративных элементах фасадов (см. рис. 4).

Также по главному фасаду зафиксированы утраты кладки в уровне венчающего карниза, в левом углу фасада в месте сопряжения с северо-восточным фасадом. Наблюдаются значительные утраты кладки по юго-западному и северо-восточному фасадам, полностью утрачена кладка юго-восточного фасада. Утрачена кровля и покрытие первого этажа, практически полностью утрачены полы и их конструкции, деревянные каркасные внутренние перегородки и несущие внутренние стены.

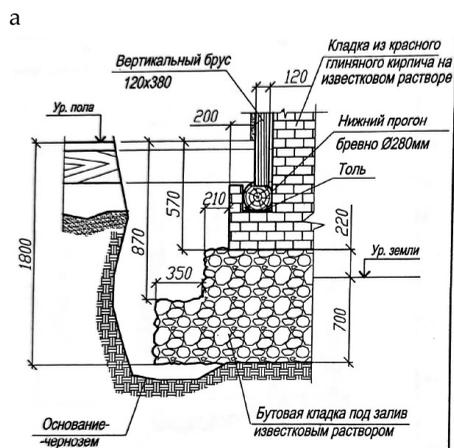
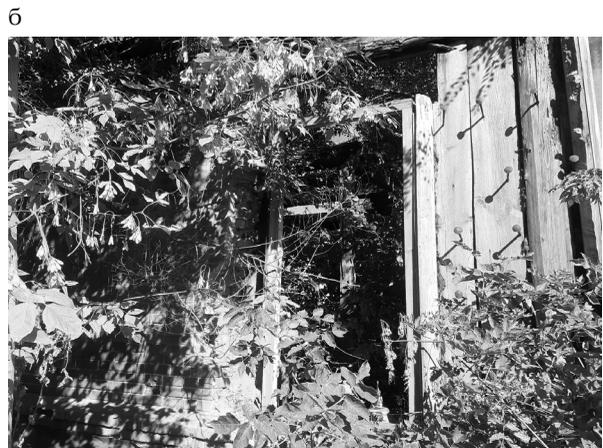
Нижние и верхние обвязочные бревна диаметром 360 мм; заполнение – вертикально набранные бревна диаметром 280–360 мм. Между кирпичной и деревянной стенами выполнена глиняная обмазка и проложен слой войлока. Для связи между кирпичной кладкой и деревянной стеной по всей площади фасадов установлены металлические кованые анкеры длиной 400–450 мм (рис. 5). Анкеры забиты в деревянную стену в шахматном порядке с шагом 700–1000 мм.

Рис. 5. Шурф существующего фундамента (а); кованые анкера, соединяющие кирпичную кладку и деревянную часть конструкции стены (б)

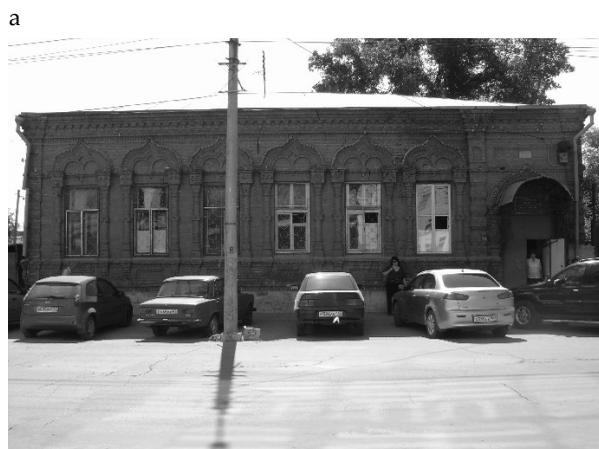
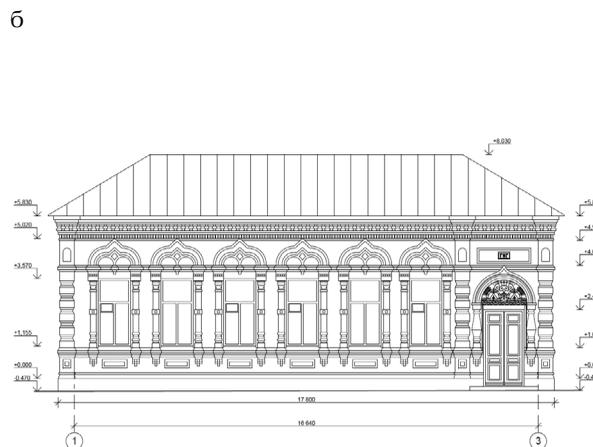
Рис. 6. Фотофиксация главного фасада здания, 2010 г. (а); чертеж главного фасада, отражающий его состояние после проведения работ по реставрации (б)

1. Установка деревянного каркаса со стороны улицы, фиксирующего положение кирпичной кладки, по сути опирание ее на новую независимую конструкцию (рис. 6). Демонтаж первоначального кованого навеса над главным входом в здание.

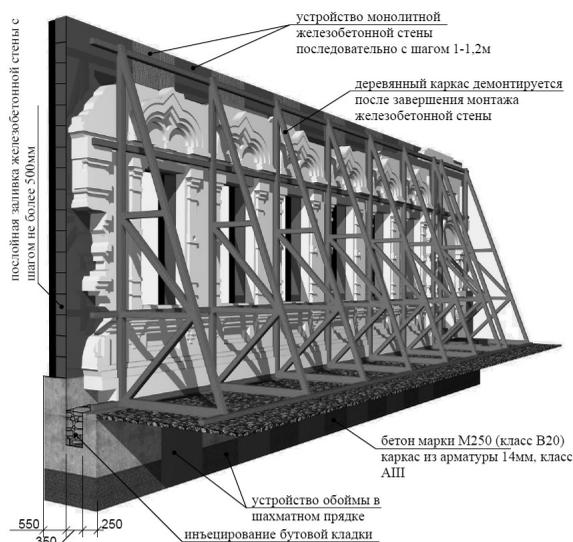
Рис. 7. Схема устройства: подпорной деревянной конструкции со стороны улицы; железобетонной обоймы усиления фундамента и монолитной стенки главного фасада

5. Последовательное устройство новой железобетонной стены с последующей обвязкой ее с сохраняемой кирпичной конструкцией главного фасада. Для этого потребуется выполнение следующего порядка действий (рис. 7):

- последовательный демонтаж деревянных конструкций стены с сохранением анкеров, выходящих из тела кладки;

- обработка внутренней стороны кладки однокомпонентным полиуретановым клеевым составом; монтаж арматурного каркаса будущей несущей железобетонной стенки и обвязка ее с сохранившимися анкерами;

- устройство опалубки до середины оконных проемов фасада; послойная заливка бетонной смеси марки В20 на высоту от 300 до 500 мм до венчающего карниза для предотвращения выдавливания кирпича из тела кладки с последующим повышением высоты установки опалубки;

- доформирование лицевого ряда кладки первоначальным кирпичом в уровне венчающего карниза с последующим возведением конструкции несущей железобетонной стены.
