СОХРАНЕНИЕ АУТЕНТИЧНОСТИ И ПРИСПОСОБЛЕНИЕ ОБЪЕКТА КУЛЬТУРНОГО НАСЛЕДИЯ – КОМПРОМИСС ИЛИ КОНФЛИКТ

PRESERVATION OF AUTHENTICITY AND ADAPTATION OF AN OBJECT
OF CULTURAL HERITAGE – COMPROMISE OR CONFLICT

Рассматривается вопрос проведения ремонтно-реставрационных работ объекта культурного наследия XIX века «Здание Дворянского собрания» в г. Симферополе и его приспособление к новому функциональному назначению с сохранением аутентичности. Как правило, изначальное назначение здания утрачивает актуальность, приспособление объекта к новым функциям, порой, единственный способ сохранить объект культурного наследия. Такие объекты нуждаются в комплексном подходе не только в оценке технического состояния, с обеспечением достаточного уровня безопасной эксплуатации, но и комплексных микроклиматических исследованиях для обеспечения комфортного будущего использования. Приспособление объекта культурного наследия с недооценкой микроклиматических параметров приводит к конфликту аутентичности и комфорта. В статье представлены результаты обследования объекта культурного наследия XIX века «Здание Дворянского собрания» в г. Симферополе с оценкой его технического состояния. Разработаны рекомендации по усил

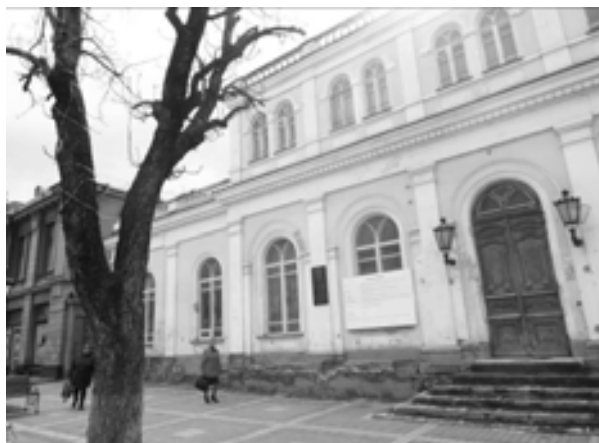
Рис. 1. Здание Дворянского собрания, XIX век, г. Симферополь, по состоянию на март 2017 г.

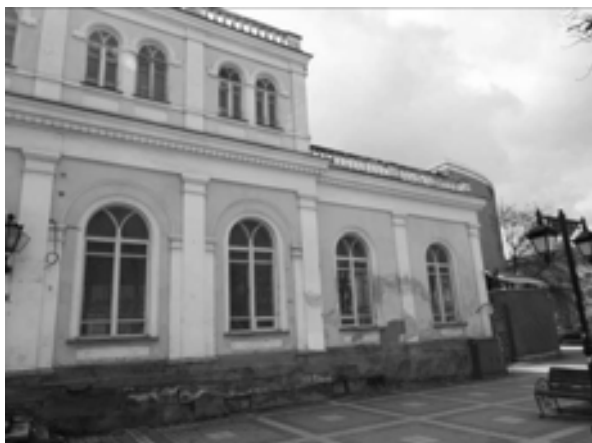
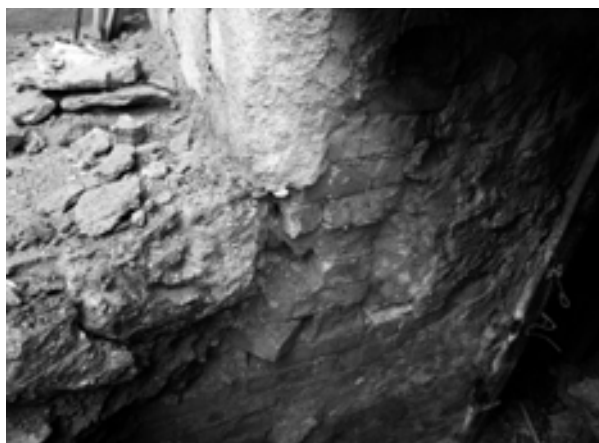
Дефектами конструкций фундаментов является отсутствие гидроизоляции, локальные закладки фундамента жженым кирпичом

(рис. 2), разрушение отдельных элементов размораживанием с уменьшением локальных сечений до 20 % (рис. 3), пустошовка, свидетельствующая о многолетних процессах фильтрации атмосферных и техногенных вод. Трещинообразование в стене по оси 1 диагностирует развитие неравномерных осадок ее фундамента.

Рис. 2. Вид вскрытия фундамента стены здания Дворянского собрания по оси Г

фундаменты всех несущих стен. Рекомендовано усиление кладки фундаментов напорным инъецированием пустошовки, устройство гидроизоляции, организация поверхностного стока осадков от стен здания с отводом в ливневую канализацию. Выполнить ревизию водонесущих коммуникаций, находящихся в непосредственной близости от стен здания, с принятием взвешенного технического решения об их замене или переносе.

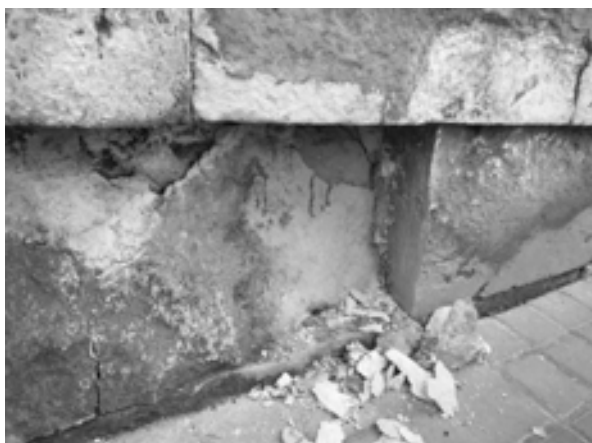
Рис. 3. Вид цокольной части стены здания Дворянского собрания по оси А

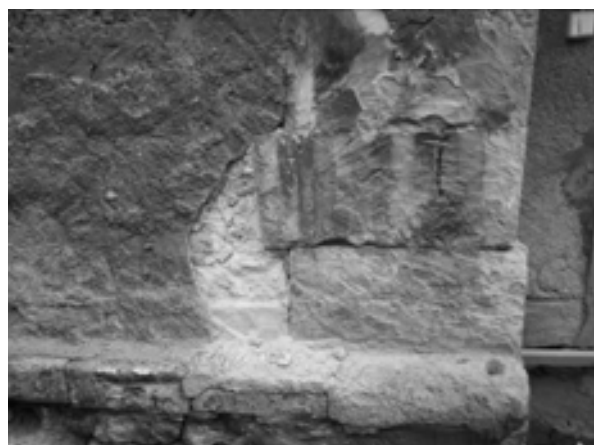
Устройство углов здания камнями чистой тески и рядовая забутовка рваным камнем на известково-песчаном растворе (рис. 4) не позволяют корректно применять какую-либо интегральную прочность кладки стен. Целесообразно использовать наиболее осторожные значения прочности камней и раствора кладки, определенные разрушающим испытанием образцов, отобранных из тела стен (рис. 5, 6).

Рис. 4. Вид вскрытия стены здания Дворянского собрания по оси Г

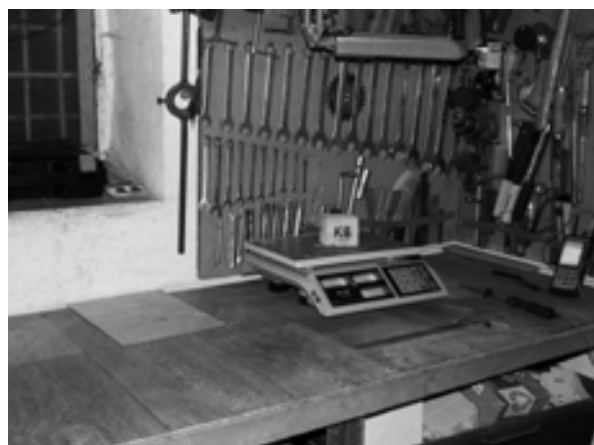
Рис. 5. Определение объемного веса и влажности образцов, отобранных в здании Дворянского собрания, изготовленных из фрагментов камней и раствора, отобранных из кладок стен

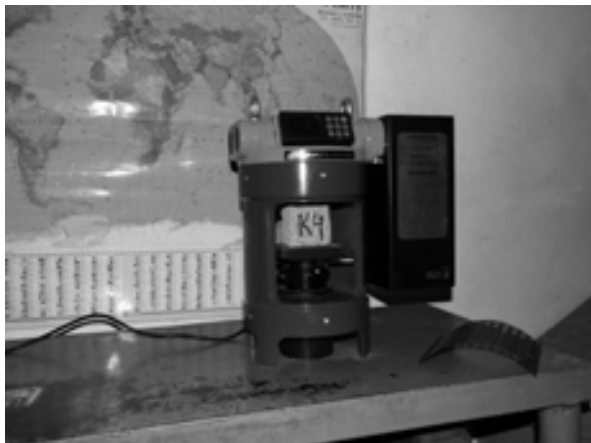
Рис. 6. Разрушающее определение прочности образцов, отобранных в здании Дворянского собрания, изготовленных из фрагментов камней и раствора, отобранных из кладок стен

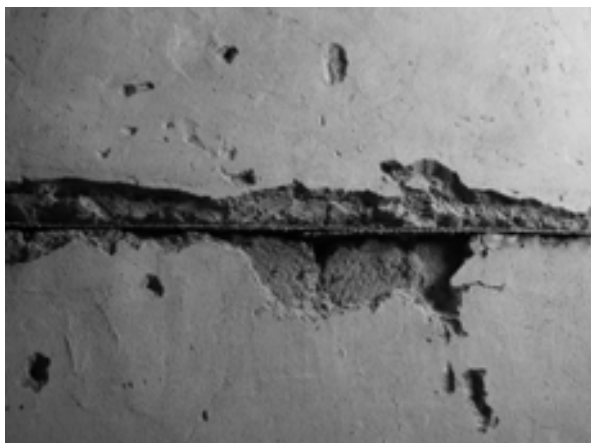
Основными дефектами стен является разрушение перемычек стен, трещинообразование стен по осям 1, А, Г, Д с шириной раскрытия более допускаемых значений. В стене по оси Д при вскрытии обнаружена стальная полоса, горизонтально разделившая кладку (рис. 7). Пространственная жесткость стены нарушена. Габаритные размеры простенков не соответствуют требованиям действующих норм.

Рис. 7. Вид вскрытия стены здания Дворянского собрания по оси Д

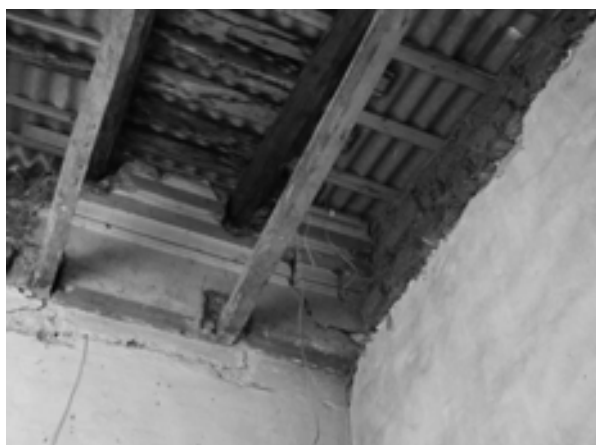
Демонтаж конструкции балкона с устройством сквозных штраб существенно уменьшил жесткость «из плоскости» стен второго этажа. Основные дефекты стен и вид испытания прочности нормального сцепления в кладке представлены на рис. 8, 9.

Основными причинами появления дефектов является физический износ, неоднократные пристройки к основному зданию без устройства деформационных швов, беспрепятственное проникновение влаги вследствие замачивания атмосферными осадками и утечками из водонесущих коммуникаций. Техническое состояние стен диагностируется как недопустимое.

Рис. 8. Вид разрушения карнизной части стены здания Дворянского собрания в осях 2-Д

- демонтаж и замена перегородок на новые из легких эффективных материалов;
- демонтаж штукатурных слоев с предварительным устройством страховочных рам, исключающих внезапную потерю устойчивости узких простенков;
- заделка штраб кладки бетонированием с предварительным устройством армирования, закрепленного к камням вклеиваемыми анкерами;
- усиление кладки стен напорным инъецированием;
- усиление арочных перемычек и узких простенков стены по оси 1 обоями из стального углового проката;
- усиление перемычек дверных проемов парными обоями из стального проката;
- новая штукатурка с применением сеток из стальных стержней;
- устройство вертикальных рам усиления стен, повышающих пространственную жесткость;
- устройство внутренних заменяющих рам, компенсирующих превышение допустимых

- устройство стальных поясов в трех уровнях по высоте стен в целях компенсации отсутствующих антисейсмических усилений кладки.

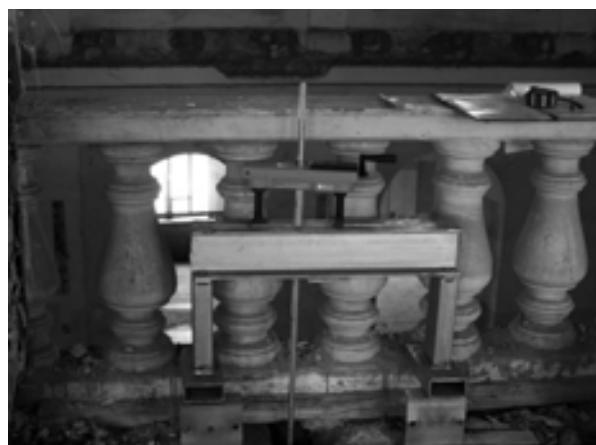
Рис. 9. Вид испытания прочности нормального сцепления в кладке здания Дворянского собрания

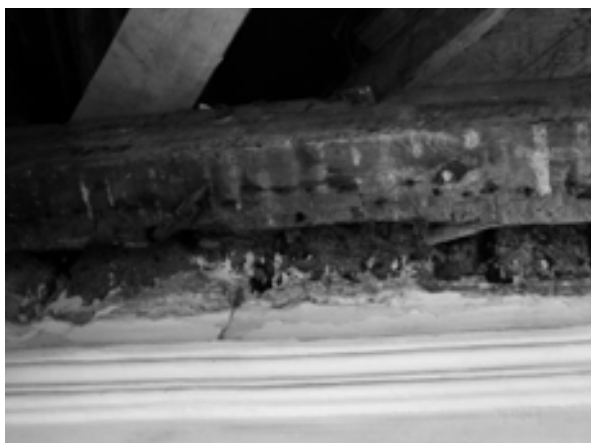
Чердачные перекрытия (рис. 10) в период проведения обследования – демонтированы.

Рис. 10. Вид балок чердачного перекрытия здания Дворянского собрания

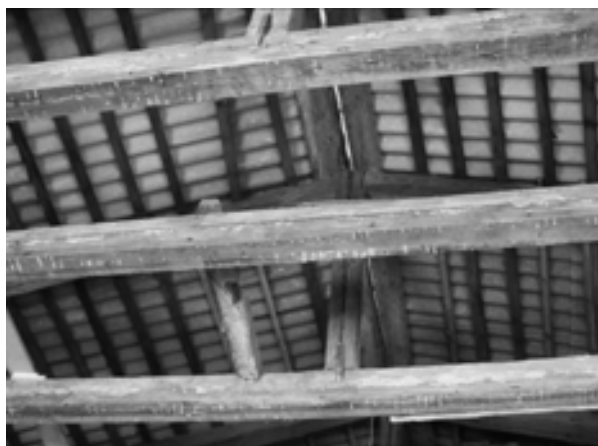
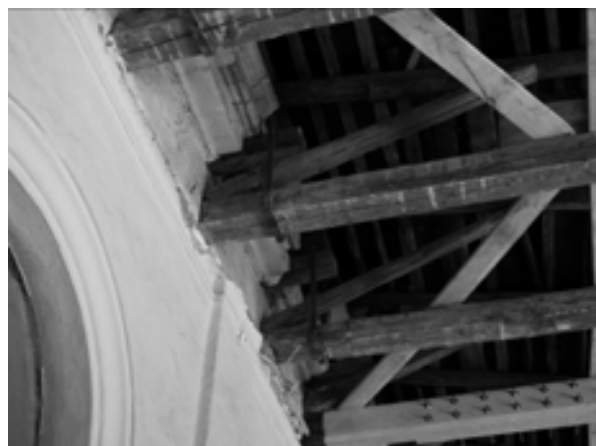
Крыша выполнена из деревянных ферм. В период выполнения обследования часть элементов стропильных ферм усилены (рис. 11). Соединение элементов стропильных ферм выполнено на гвоздях и стальных забивных анкерах.

Основными дефектами несущих конструкций крыши являются повреждения гнилью, древоточцами, раскрытие продольных трещин, значительно снижающих продольную

устойчивость отдельных элементов. Огне- и биозащита древесины отсутствует. Закрепление стропильных конструкций к кладке стен отсутствует или выполнено весьма ненадежно. Стальные элементы подвержены интенсивной коррозии. Наблюдается выпадение гвоздей, имеющих четырехгранное поперечное сечение. Асбоцементные листы повреждены отверстиями и трещинами. Крепление листов к брускам обрешетки ослаблено. Часть элементов обрешетки подвержена интенсивному гниению. Техническое состояние крыши – недопустимое.

Общее состояние кровли и крыши оценивается как недопустимое. Причиной появления дефектов является: отсутствие необходимого количества отдушин и продухов, что привело к поражению древесины конструктивных элементов гнилью; некачественное выполнение кровли из асбоцементных листов; многолетние протечки кровли и физический износ.

Рис. 11. Вид несущих конструкций крыши здания Дворянского собрания

Рекомендуется частичная замена несущих конструкций крыши и полная замена кровли. Необходимо заменить утеплитель на чердачных перекрытиях, световые фонари и слуховые окна крыши. Рекомендуется устройство вентканалов и дополнительных средств вентиляции крыши; заделка швов в кладке парапетов, скрытых чердачным перекрытием.
