**В. М. БАЛЬКИН
И. Г. ФРОЛОВА**

ВОССТАНОВЛЕНИЕ ПЕРЕКРЫТИЯ ДЕРЕВЯННОГО БРЕВЕНЧАТОГО ЗДАНИЯ ПРИ РЕСТАВРАЦИИ

RESTORATION OF THE OVERLAP OF A WOODEN LOG BUILDING

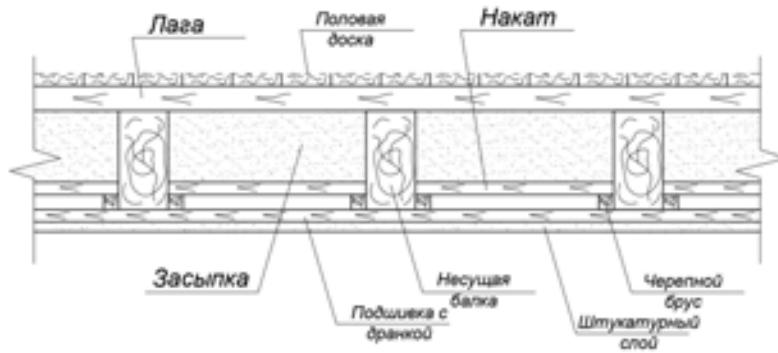
Проблема реставрации объекта возникла при ремонте перекрытия. После демонтажа деревянного дощатого пола стало видно, что концы деревянных несущих балок перекрытия, опирающихся на одну из наружных стен, прогнулись, потеряли площадь поперечного сечения, а следовательно, и свою несущую способность. Кроме того, часть балок просела, тем самым создав давление на стену, в результате чего несколько венцов стены прогнулись в сторону улицы, создав дополнительное напряжение в углах здания и стыках. Здание в целом утратило пространственную жесткость, регламентируемую СП 64.13330.2017 «Деревянные конструкции».

Рис. 1. Конструкция перекрытия

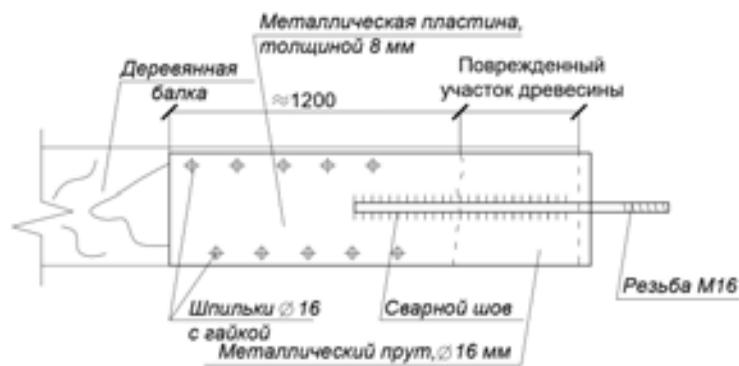
Рис. 2. Деревянная балка с металлическими накладками

В реставрации объектов культурного наследия предпочтительнее используются материалы, из которых были изготовлены конструкции изначально. Но в данном случае, кроме усиления самих балок, необходимо было создать диск жесткости, причем варианты усиления со стороны фасада были невозможны, так как в объеме контракта разборка обшивки фасада не предусматривалась. Было принято решение комбинировать материалы деталей усиления балок. Накладки для опорной части балок были выполнены из листового металла толщиной 8 мм и шириной, равной высоте балки, что соответствует требованиям СП 16.13330.2017 «Стальные конструкции». Длина накладки зависела от длины повреждения деревянной балки. Захват накладкой неповрежденной части тела балки составлял не менее 1200 мм. На каждую балку устанавливали по две наклейки с боков. Наклейки между собой крепились через тело балки шпильками диаметром 16 мм и гайками, расположенными в два ряда в шахматном порядке. Бока деревянной балки стесывались для увеличения площади соприкосновения с накладками (рис. 2).

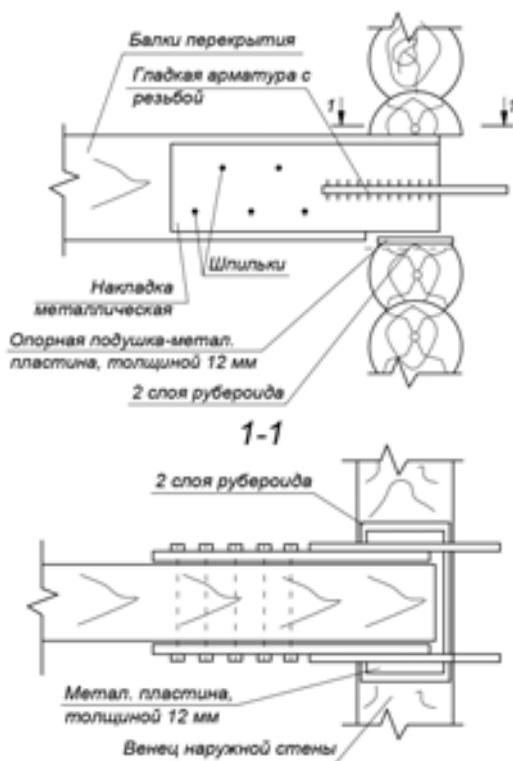
Рис. 3. Опорный узел балки перекрытия

Под наклейки в местах опоры на стену ставились опорные подушки в виде металлических пластин толщиной 10-12 мм (рис. 3). Для крепления балки к наружной стене и создания пространственной жесткости к каждой металлической накладке приварили металлические прутья диаметром 16 мм с резьбой на конце. Прутья через просверленные отверстия в стене вывели за наружную поверхность бревен. Усиливаемые балки в местах опоры на внутренние стены закрепили с балками, расположенными на соседнем пролете, и с внутренней стеной с помощью деревянных накладок и металлических уголков (рис. 4, 5). Балки, опирающиеся на противоположную наружную стену, и места сопряжения балок оказались в удовлетворительном состоянии. Таким образом, получилась линия связи от одной наружной стены до противоположной. В дальнейшем, при реставрации фасада, к выпущенным металлическим прутьям с помощью гаек прикрепили металлические швеллеры в вертикальном положении длиной около двух метров, захватывающие по несколько венцов сверху и снизу от отметки перекрытия (рис. 6). Натяжение производилось минимальным для фиксации положения венцов стены и предупреждения дальнейшего сдвига.

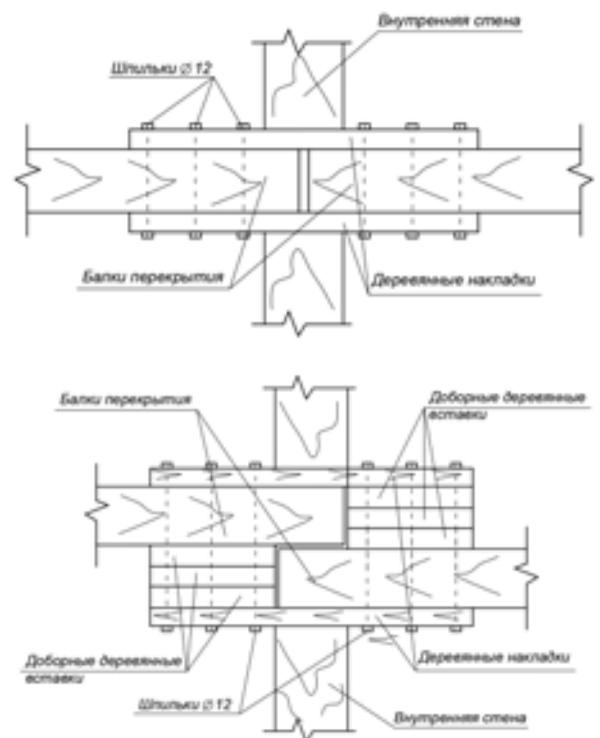
Рис. 4. Узлы соединения балок между собой на внутренней стене

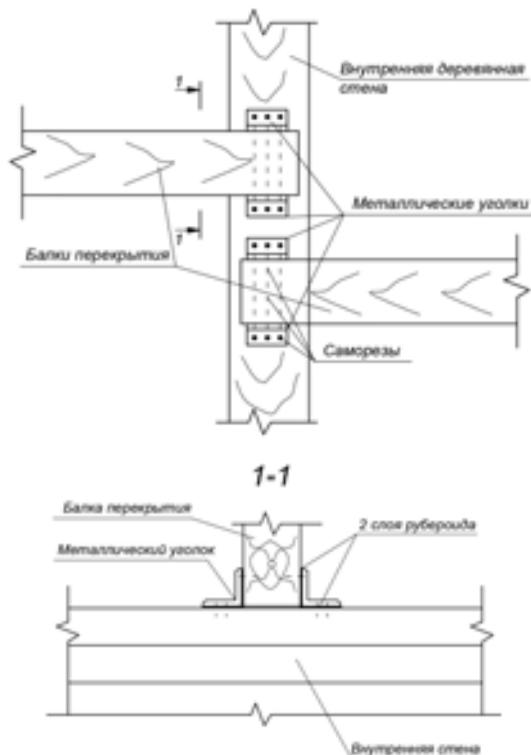
Рис. 5. Узел соединения балки перекрытия с внутренней стеной

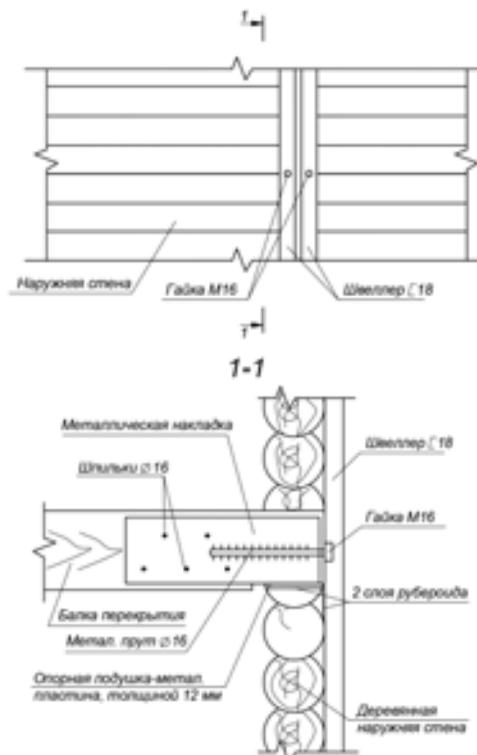
Рис. 6. Узлы сопряжения балки перекрытия с наружной стеной
