**Корженьянц В.А.** ([alexeustra@rambler.ru](mailto:alexeustra@rambler.ru)). — Труднодиагностируемые переломы позвонков при катапультировании.

Научно-исследовательский испытательный центр (авиационно-космической медицины и военной эргономики) Центрального НИИ ВВС, Москва

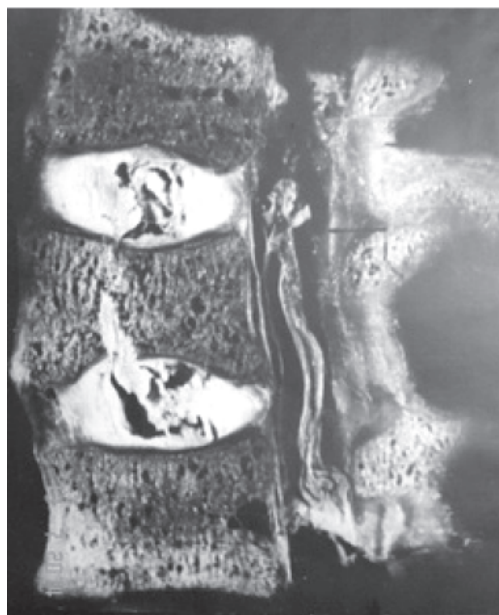
Рис. 2. Трехпозвонковый декальцинированный препарат на разрезе после эксперимента на продольное сжатие

На рис. 2 показан трехпозвонковый декальцинированный препарат на разрезе после эксперимента на продольное сжатие. Видны неровные края и локальные прогибы замыкательных пластинок. Наибольшие повреждения получил средний позвонкок. Хорошо видно повреждение губчатой кости среднего позвонка с внедрившимся в нее веществом студенистого ядра диска. Нижняя замыкательная пластинка надломлена справа от центра диска, ядро которого устремлено в губчатую структуру позвонка. Внедрил-

шаяся ткань диска и содержимое ядра имеют форму клина. Верхняя часть позвонка смещена кпереди (на рисунке — вправо).

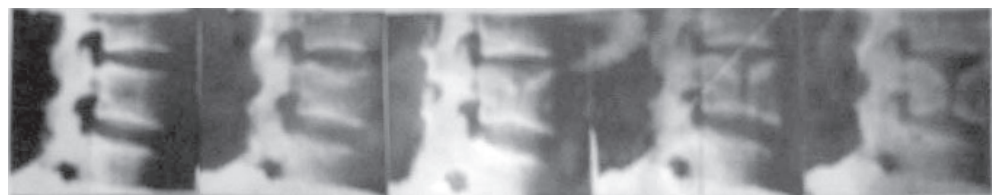
Рис. 1. Рентгенокинограмма изменений при сжатии трехпозвонкового участка позвоночника

Первый кадр характеризует исходное состояние препарата до начала действия нагрузки. На втором кадре заметен прогиб в центре верхней замыкательной пластинки среднего позвонка, на третьем и четвертом — внутрипозвонковые переломы с сохранением целостности нижних замыкательных пластинок, центр которых слегка изогнут вверх. Наиболее сильно повреждена центральная часть позвонка (пятый кадр). Позвонкок как бы разделен на два крупных отломка, не имеющих связи друг с другом. Отмечается также сужение промежутков между позвонками в местах расположения межпозвонковых дисков.

На выпрямленных участках позвоночного столба переломы позвонков возникают существенно реже, чем на изогнутых. На этом основаны рекомендации летчику принимать изготовочную для катапультирования позу непосредственно перед покиданием самолета. Однако чрезмерная нагрузка и индивидуальный вариант пониженной прочности костной ткани позвонков приводят к центральным переломам тел позвонков. Наиболее сложным является перелом с внедрением студенистого ядра межпозвонкового диска в губчатую структуру тела позвонка и раздробление его на 2—3 части (рис. 1).
