ИССЛЕДОВАНИЕ ПОДВОДНЫХ РАДИОАКТИВНЫХ ОБЪЕКТОВ В ЗАЛИВЕ СТЕПОВОГО (НОВАЯ ЗЕМЛЯ)

Рассмотрены результаты исследований состояния атомной подводной лодки К-27, затопленной с реакторами с невыгруженным отработавшим ядерным топливом в заливе Степового на Новой Земле в 1981 году. Отмечена актуальность регулярного контроля состояния АПЛ. Приведены некоторые архивные сведения о захоронении АПЛ, и о последующих работах по наблюдению за ее состоянием, а также состоянием окружающей среды и других затопленных здесь радиационно опасных объектов. Рассмотрены технологии и результаты исследований, включающие гидролокационный поиск подводных объектов, визуальные наблюдения и спектрометрические измерения радиоактивности, в том числе с использованием телеуправляемых необитаемых подводных аппаратов. Приведены результаты измерений радиоактивности, выполненные впервые непосредственно на прочном корпусе атомной подводной лодки в районе реакторного отсека.

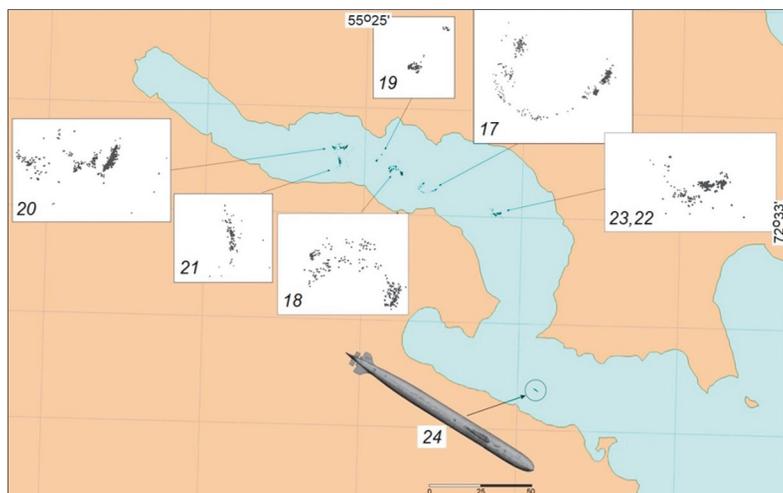
Рис. 1. Схема затопления радиоактивных отходов в заливе Степового (Новая Земля). На схеме обозначены объекты захоронения: 17–23 – свалки контейнеров с твердыми радиоактивными отходами; 24 – АПЛ К-27.

объектов в заливе Степового, исследованных в 2004–2023 годах. Нумерация объектов соответствует нумерации, использованной в перечне объектов, зарегистрированных в заливе в процессе гидролокационной съемки в 2004 году в экспедиции на НИС “Профессор Штокман” (65 рейс).

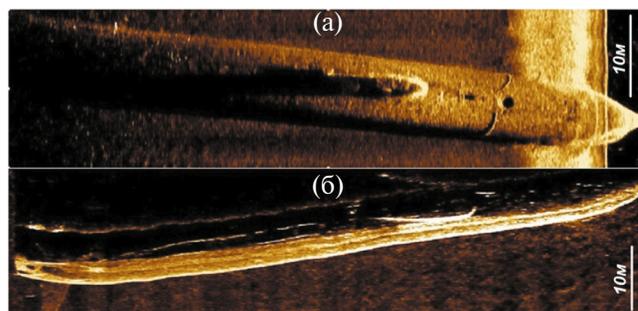
Рис. 2. Гидролокационные изображения, полученные с помощью высокочастотного ГБО АНПА “Пилигрим” в 2013 году в экспедиции на НИС “Профессор Штокман” (126 рейс): а – при проходе по маршруту перпендикулярному оси АПЛ на расстоянии 18 метров от дна; б – при проходе по маршруту параллельному оси АПЛ на расстоянии 18 м от дна.

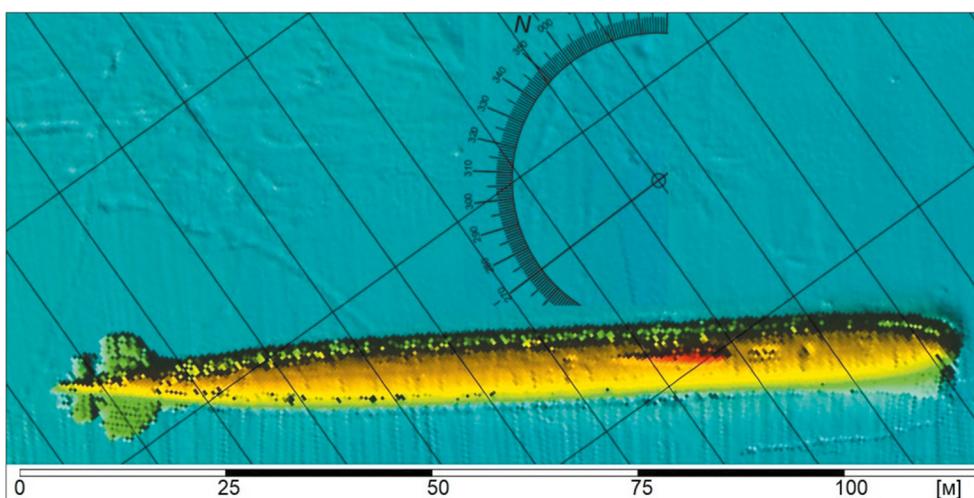
Рис. 3. Детальное батиметрическое изображение объекта 24 (АПЛ К-27) в заливе Степового, полученное специалистами ЦПИ РГО с помощью многолучевого эхолота (МЛЭ) SEABAT T50R фирмы RESON (Дания) в сентябре 2021 года в экспедиции на НИС “Академик Мстислав Келдыш” (85 рейс). На рисунке обозначено: сетка географических координат с шагом 1' по широте и долготе; глубина места составляет около 32 метров, глубина в верхней части рубки 21 м, глубина в районе палубы 24 м. Ориентация корпуса (корма-нос) – СЗ-ЮВ.

позволяют вести точный отбор проб, а также элементарные исследования объектов РАО и их надежную идентификацию с помощью видеоборудования ТНПА и БНПА.

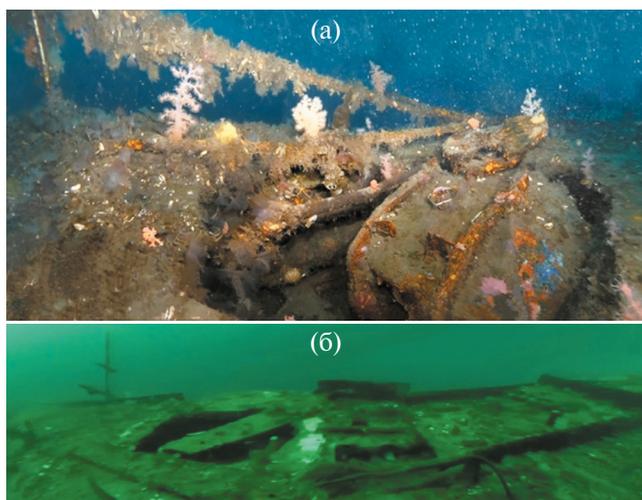
Рис. 4. Стоп-кадры видеосъемки, выполненной с помощью ТНПА “ГНОМСупер” при обследовании АПЛ К-27 в 2019 году в экспедиции на НИС “Академик Мстислав Келдыш” (76 рейс): а – палуба лодки в районе реакторного отсека (справа аварийный люк реакторного отсека); б – палуба в центральной части АПЛ (слева остатки леерного ограждения).

Первый визуальный осмотр АПЛ К-27 был проведен в 1993 г. в совместной российско-норвежской экспедиции. Для этой цели использовали телеуправляемый подводный аппарат (ТНПА) “Buster” (Великобритания) [18]. Начиная с 2004 г. для визуального осмотра подводных объектов стали использоваться ТНПА малого и сверхмалого классов, а именно: “SeaLion” (США) – в 2005 году, “ГНОМ” (ИОРАН) [6] – с 2006 по 2023 год, “Falcon” (SeaEye) – с 2012 по 2023 год, “РТМ-500” (Южморгео) – в 2012 году, “Мираж” (Россия) – с 2015 по 2023 год. На рисунке 4 представлены стоп-кадры видеосъемки, выполненной с использованием видеосистемы ТНПА “ГНОМСупер”. По результатам проведенных визуальных наблюдений АПЛ К-27 можно сделать следующие выводы: АПЛ лежит на ровном киле (заглубление в грунт около 1 м); в носовой части отмечены небольшие отвалы грунта; видимых коррозионных повреждений наружных корпусных конструкций не обнаружено; леерные ограждения на палубе почти полностью разрушены; отсутствуют несколько листов наружного корпуса на палубе АПЛ; палуба покрыта слоем иловых отложений и донных организмов толщиной 3–5 см; в носовой и кормовой частях АПЛ отмечены остатки продувочных шлангов и буксировочных тросов; в носовой части обнаружена спускающаяся с АПЛ на грунт цепь с якорем; гребные винты отсутствуют.

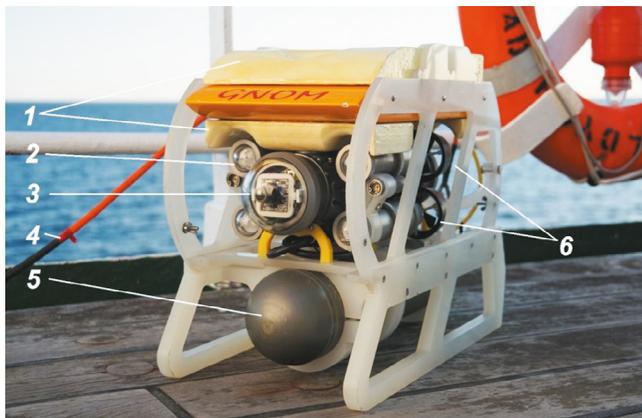
Рис. 5. ТНПА “ГНОМСупер” с гамма-спектрометром РЭМ-35-2: 1 – дополнительные блоки плавучести; 2 – правый верхний светильник; 3 – передняя основная видеокамера; 4 – кабель-трос; 5 – гамма-спектрометр; 6 – блок маршевых двигателей левого борта.

Одной из главных целей обследования АПЛ К-27 является выявление выхода радионуклидов из реакторов лодки, что может свидетельствовать о нарушении целостности защитных барьеров. Обычно исследование подводных радиационно-опасных объектов включает отбор проб придонной воды и донного грунта вблизи объекта, а также отбор образцов материала самого объекта. Однако обнаружить точное место выхода радионуклидов из объекта методами отбора проб практически невозможно. При этом измерения радиоактивности проб занимает существенное время. Здесь следует отметить, что практически для всех затопленных радиационно-опасных объектов основным индикатором утечки радиоактивности, а, следовательно, и разрушения защитных барьеров, является обнаружение в воде долгоживущих гамма-излучающих радионуклидов: продукта деления ядерного топлива ^{137}Cs и продукта нейтронной активации реакторных конструкций ^{60}Co . При этом для надежного обнаружения этих радионуклидов в морской среде необходим именно спектрометрический метод, так как в состав морской воды и донных отложений входят природные источники гамма излучения: ^{40}K и дочерние продукты распада радиоактивных семейств U и Th. Из-за излучения этих природных радионуклидов мощность дозы в море при приближении дозиметра к донному грунту может естественным образом увеличиться более чем в 10 раз. В этой связи для экспедиционных исследований состояния элементов радиоактивных отходов (РАО), а также ядерно- и радиационно опасных объектов (ЯРОО), захороненных в морской среде, в том числе АПЛ-27, стал использоваться качественно новый способ контроля радиационной обстановки в акваториях, который предполагает измерение уровней излучения в непосредственной близости от конкретных объектов с помощью подводной гамма-спектрометрической аппаратуры типа РЭМ, разработанной в НИЦ “Курчатовский институт”. В качестве носителя гамма-спектрометра было решено использовать ТНПА ГНОМ, созданный ООО «Индел-Партнер» в сотрудничестве с ИО РАН [9]. На фотографии на рисунке 5 представлен ТНПА ГНОМ с гамма-спектрометром РЭМ-35-2.

компанией “Ровбилдр” (Россия). Основной применяемый высококачественный подводный спектрометр РЭМ-35–2 представляет собой блок детектирования БДЭГ-75(75) Б на основе монокристалла ВГО 75×75 мм с низкофоновым ФЭУ типа R6233-01 [11]. Рабочая глубина спектрометра 200 м. Чувствительность кристалла ВГО позволяет проводить измерения концентраций гамма-излучающих техногенных радионуклидов в морской воде на уровне в десятки раз ниже предельно допустимых для питьевой воды, а в донном грунте – на уровне фоновых значений, вызванных глобальными выпадениями. Спектрометр предназначен для работы как в автономном режиме, так и в режиме реального времени, с использованием интерфейса RS-485. Небольшие размеры гамма-спектрометра позволяют опускать его в воду с борта катера вручную для исследования радиоактивности окружающей среды. В процессе исследований с помощью РЭМ-35-2 регистрируемые спектры в режиме реального времени отображаются на дисплее ПЭВМ, что позволяет корректировать перемещение ТНПА в зависимости от наличия и интенсив-

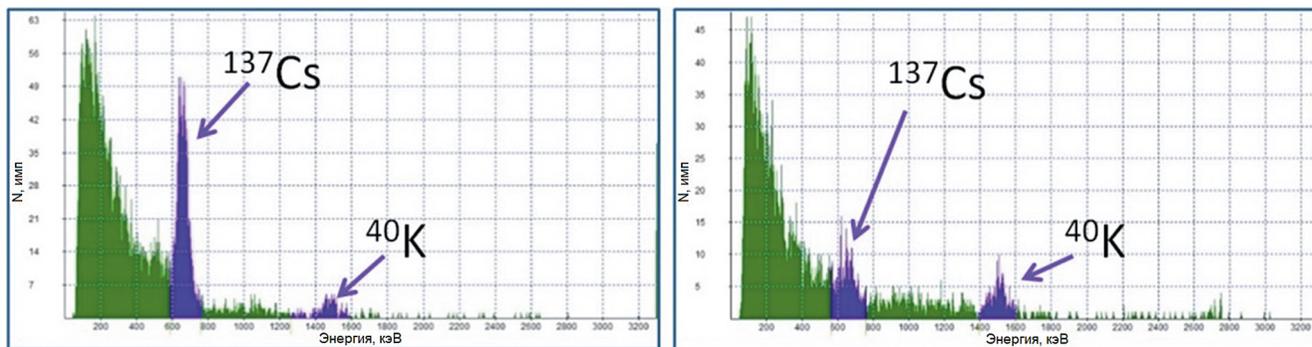
Рис. 6. Спектры, зарегистрированные на палубе АПЛ К-27 в т. 12 (слева) и 15 (справа). Нумерация точек и их расположение соответствует схеме, представленной на рисунке 8.

ности техногенных гамма-излучателей в морской среде. В процессе работы оператор ТНПА может наблюдать окрестности измерений и визуально идентифицировать объекты или их элементы, являющиеся источником радиоактивного излучения. Измерение начинается при подходе ТНПА к исследуемому объекту. Экспозиция единичного измерения выбирается равной 60–90 с, что обеспечивает предел обнаружения радионуклида ^{137}Cs в поверхностном слое донных отложений на уровне 15 Бк/кг мокрого грунта и 0,35 Бк/л – в морской воде. Пример представления первичной информации, получаемой с помощью комплекса “ГНОМ-РЭМ” приведен на рисунке 6.

Последние по времени исследования захоронений ТРО и радиационные измерения в заливе Степового были выполнены в 2023 году в экспедиции на НИС “Академик Мстислав Келдыш” (92 рейс). Основным интерес представляют результаты измерений, выполненные на наружном и прочном корпусе (НК и ПК) АПЛ-К27 в районе палубы реакторного отсека. Радиационное обследование лодки К-27 проводилось с помощью подводных гамма-спектрометров РЭМ-4-50, разработанных в НИЦ “Курчатовский институт”. В качестве носителя измерительной аппаратуры использовался ТНПА “Фалькон”, на котором был размещен один из спектрометров, позволяющий в режиме реального времени отслеживать радиационную обстановку вблизи ТНПА (рис. 7). Такой метод измерений дал возможность оперативно получить пространственное распределение мощности дозы гамма-излучения на корпусе АПЛ. Регистрация гамма-спектров была произведена в 15 точках, расположенных в верхней части наружного корпуса АПЛ К-27, на палубе реакторного отсека (рис. 8). Экспозиция каждого измерения была задана равной 180 с. Два характерных спектра, полученных в ходе этого обследования, представлены выше на рисунке 6. Спектры, представленные на рис. 6, сформированы

двумя радионуклидами – естественным радионуклидом ^{40}K и техногенным радионуклидом ^{137}Cs . Они характеризуются малой счетностью и имеют небольшую рассеянную часть, что дает основание утверждать, что радиационное загрязнение палубы АПЛ носит исключительно поверхностный характер. Пространственное распределение мощности дозы в верхней части легкого корпуса АПЛ и расположение точек, в которых проводились измерения, показаны на рисунке 8.

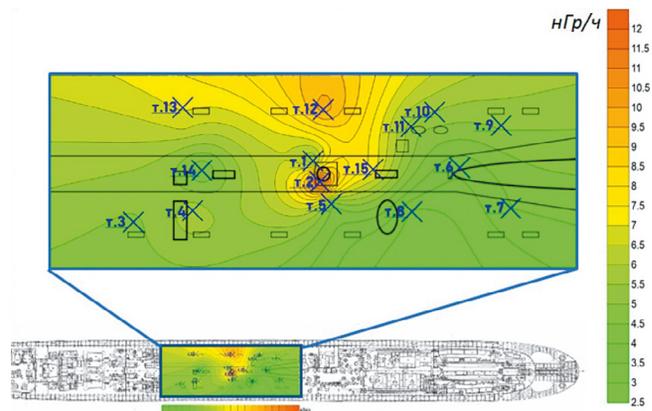
Рис. 8. Картограмма пространственного распределения мощности дозы в верхней части наружного корпуса АПЛ и расположение точек, в которых проводились измерения с помощью гамма-спектрометра РЭМ-4-50, установленного на ТНПА «Фалькон».

2. Присутствие ¹³⁷Cs на палубе реакторного отсека в 2023 году было обнаружено в 6 точках (точки 1, 2, 5, 12, 13, 15 на рис. 8) из 15, в которых были проведены спектрометрические наблюдения. При этом максимальное значение МЭД на этом участке НК составляет 0.09 мкЗв/час, что примерно в 1.5 раза меньше средних значений радиационного фона на поверхности суши, составляющих около 0.12 мкЗв/час или 12 мкр/час [8]. Полученные данные о распределении значений

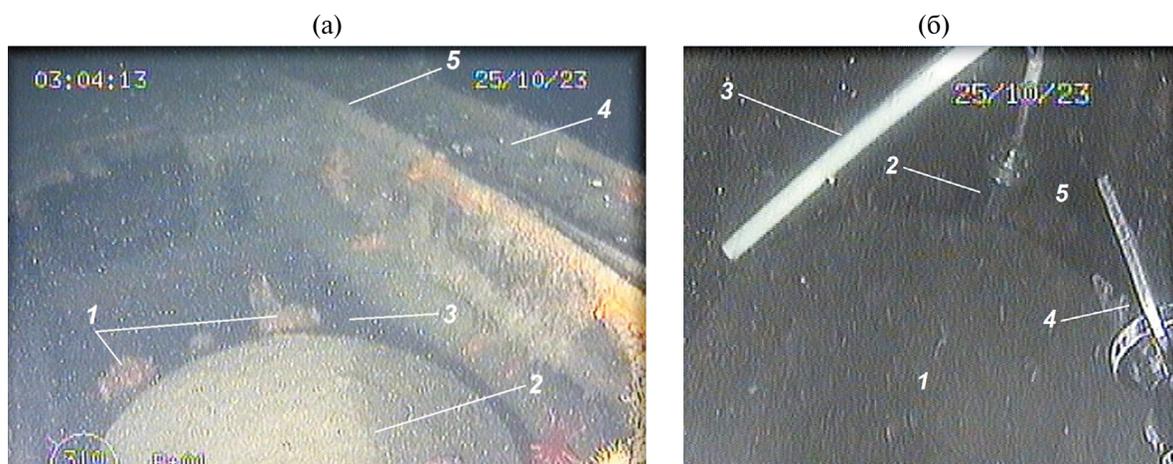
Рис. 9. Стоп-кадр видеосъемки аварийного люка РО АПЛ К-27, проведенной с помощью ТНПА «Фалькон» в 2023 году в экспедиции на НИС АМК (92 рейс): а – люк АПЛ: 1 – петли срезанной крышки люка ПКБ, 2 – технологическая пластина, приваренная к комингсу люка ПК, 3 – пространство между НК и ПК, 4 – палуба АПЛ, 5 – кромка выреза в НК; б – установка гамма-спектрометра: 1 – технологическая пластина, приваренная к комингсу люка ПК; 2 – подводный гамма-спектрометр РЭМ-4-50; 3 – технологическая штанга для подвески гамма-спектрометра; 4 – «кисть» манипулятора ТНПА «Фалькон»; 5 – пространство между НК и ПК.

Для решения этой задачи с помощью манипулятора ТНПА «Фалькон» спектрометр РЭМ-4-50 был установлен на ПК АПЛ, в зазор между горловиной люка реакторного отсека и конструкциями НК для проведения спектрометрических измерений в автономном режиме с длительной экспозицией. Подобное исследование проводилось впервые и стало возможным только после демонтажа крышки люка реакторного отсека, выполненного в 2021 году. Особенности размещения спектрометра на ПК показаны на рисунке 9. В ходе

В указанной выше точке измерения на прочном корпусе (рис. 9) была зафиксирована мощность дозы, равная 0.23 мкГр/ч, что примерно

в 100 раз превышает результаты измерения мощности дозы в морской воде и на порядок больше значений мощности дозы, зарегистрированных над РО на наружном корпусе. Следует отметить, что выявленное загрязнение связано не с выходом активности из АПЛ после ее затопления в заливе Степового, а скорее всего с последствиями произошедшей в 1968 г. радиационной аварии [2, 3]. В частности это подтверждают результаты измерения уровней гамма активности воды в районе рубки и донных отложений в месте затопления АПЛ, где концентрация ^{137}Cs не превышает пределов обнаружения спектрометра.

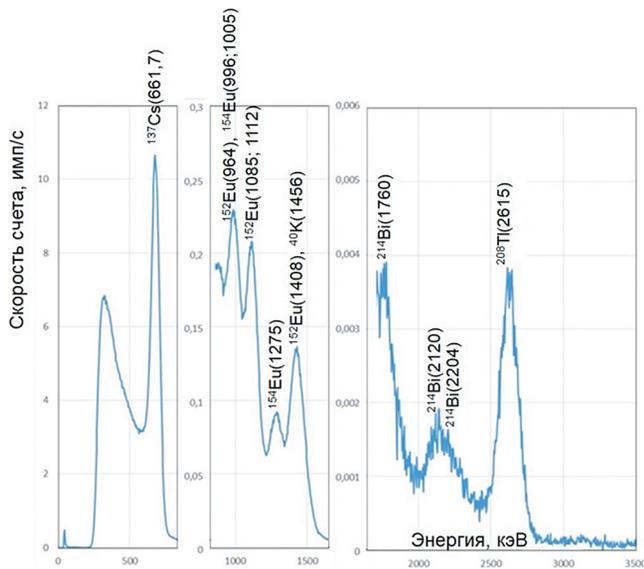
Рис. 10. Суммарный спектр, зарегистрированный на прочном корпусе АПЛ К-27 в люке реакторного отсека (экспозиция 21 ч 10 мин).

измерений на прочном корпусе было зарегистрировано 254 спектра с единичной экспозицией 300 с, что соответствует суммарной экспозиции измерений 21 час 10 минут (рис. 10).

Анализ зарегистрированных спектров показал, что основным дозообразующим нуклидом, как и ожидалось, является ^{137}Cs , продукт деления ядерного топлива, однако заметное влияние на формирование спектра оказало присутствие продуктов активации конструкционных материалов реактора — ^{152}Eu и ^{154}Eu . В области более 1.5 МэВ основной вклад в спектр вносит излучение естественных радионуклидов — продуктов распада рядов ^{238}U (^{214}Bi) и ^{232}Th (^{208}Tl).

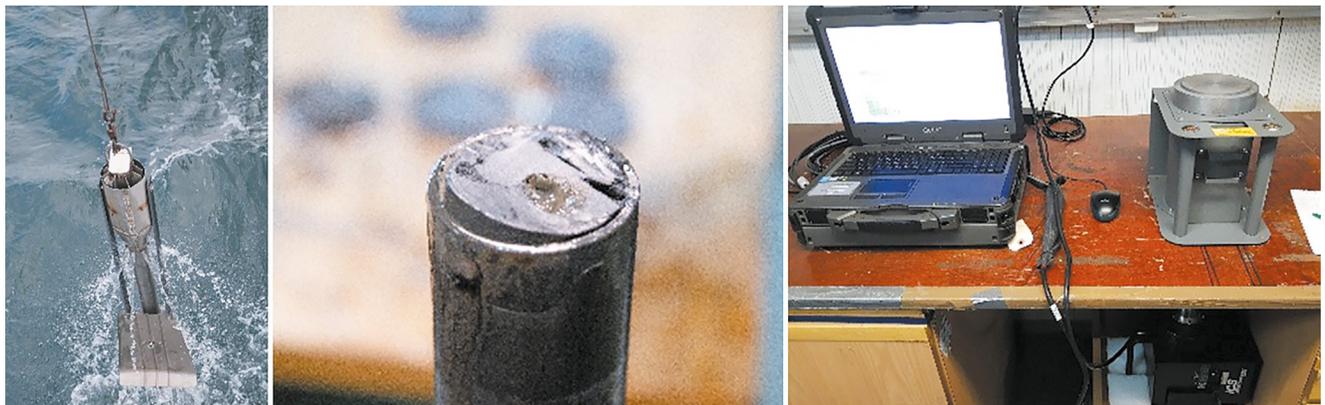
Рис. 11. Отбор и измерение радиоактивности проб донного грунта: а) трубчатый гравитационный отборник “трубка Неймисто»; б) срез керна в процессе послойного разделения; в) спектрометрический комплекс СКС-07П-Г5 “Кондор” на основе полупроводникового детектора (справа).

Пробы донного грунта вблизи АПЛ отбирались с использованием дночерпателя Ван-Вина с площадью захвата 0.1 м^2 и трубчатого гравитационного отборника грунта “трубка Неймисто” с диаметром вкладыша 4.5 см (рис. 11а). В лабораторных условиях на борту судна было произведено послойное разделение кернов по 2 см (рис. 11б) и их высушивание для гамма-спектрометрических измерений. Измерения проводились с использованием спектрометрического комплекса СКС-07П-Г5 “Кондор” (рис. 11в) на основе полупроводникового детектора с последующим анализом спектров с целью обнаружения и количественного определения в них признаков техногенных радионуклидов. На рисунке 12 приведены усредненные по всем точкам отбора проб грунта в экспедиции 2021 года профили удельной активности ^{137}Cs в грунте в зависимости от глубины керна для внутренней (7 кернов) и внешней (там где затоплена АПЛ К-27, 9 кернов), частей залива Степового. Как видно, общий уровень загрязнения донных отложений внешней части залива Степового приблизительно в три раза ниже, чем для внутренней. При этом для обеих частей залива в слое грунта 3–7 см отмечается

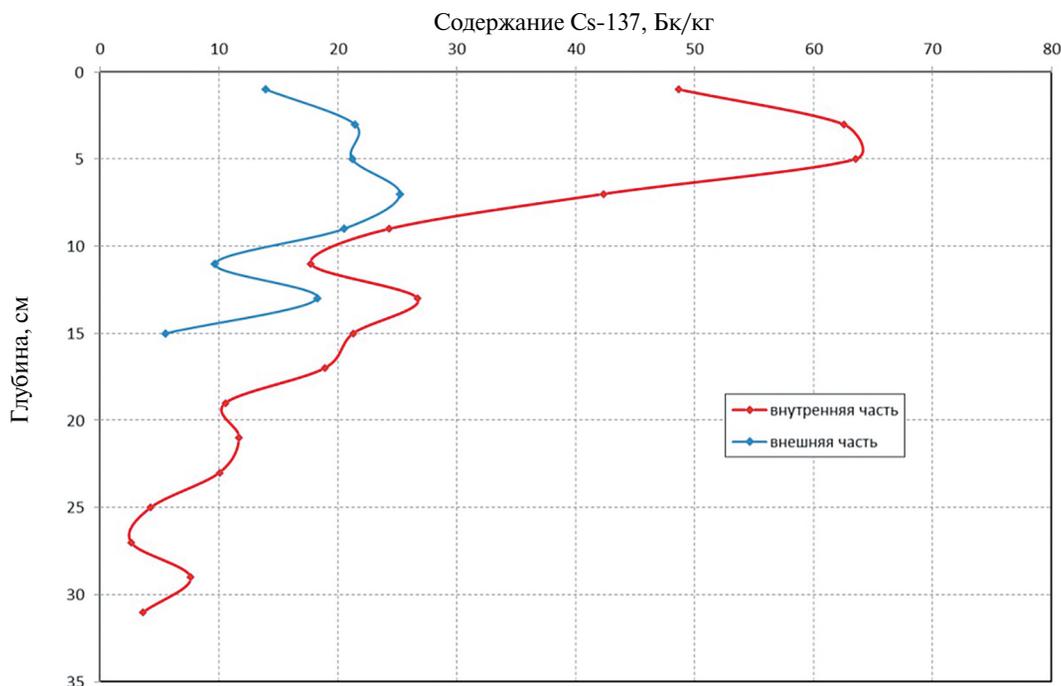
Рис. 12. Усредненные профили удельной активности ¹³⁷Cs в грунте в зависимости от глубины керна донного грунта для внутренней (красная линия) и внешней (голубая линия) частей залива Степового.

максимальный уровень загрязнения донных отложений ¹³⁷Cs, что с учетом скорости осадконакопления в заливе Степового, примерно соответствует времени затопления в заливе контейнеров с ТРО (с 1968 по 1975 год) [1, 15].
