ИССЛЕДОВАНИЕ ТЕПЛОВОГО ИЗЛУЧЕНИЯ УПРУГОДЕМПИРЮЩИХ ЭЛЕМЕНТОВ ПНЕВМАТИЧЕСКОЙ ПОДВЕСКИ СИДЕНЬЯ НА СТЕНДЕ-ГИДРОПУЛЬСАТОРЕ

STUDY OF THERMAL RADIATION OF THE ELASTIC-DAMPING ELEMENTS OF THE AIR SUSPENSION OF THE SEAT ON THE HYDROPULOSSATOR TEST BENCH

М.В. ЛЯШЕНКО, д.т.н.
А.В. ПОЗДЕЕВ, к.т.н.
И.А. ГОЛЯТКИН
А.И. ИСКАЛИЕВ

Волгоградский государственный технический университет (ВолгГТУ), Волгоград, Россия, ts@vstu.ru,
asamat-iskaliev@mail.ru

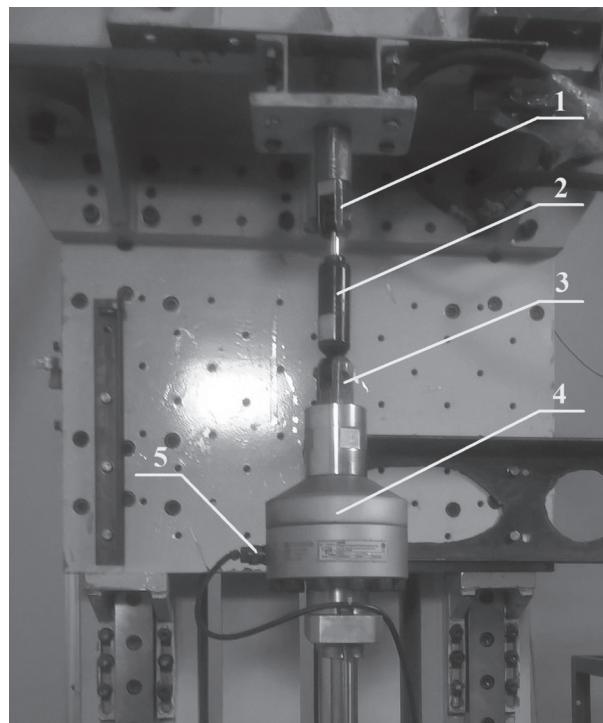
Рис. 1. Установка для испытаний амортизатора:
1 – верхнее крепление; 2 – амортизатор; 3 – нижнее крепление; 4 – гидропульсатор; 5 – датчик силы

Первым испытывался гидравлический однотрубный амортизатор MAYSAN TS3034 H6293101F 1 AMR 009-01 28 12 417945 (рис. 1, поз. 2), входящий в штатную конструкцию пневматической подвески сиденья фирмы Sibeco [5].

Амортизатор 2 устанавливался и закреплялся на стенд в вертикальном положении

(рис. 1). Шток амортизатора изначально находился в положении, близком к среднему положению относительно полного хода поршня (см. табл.).

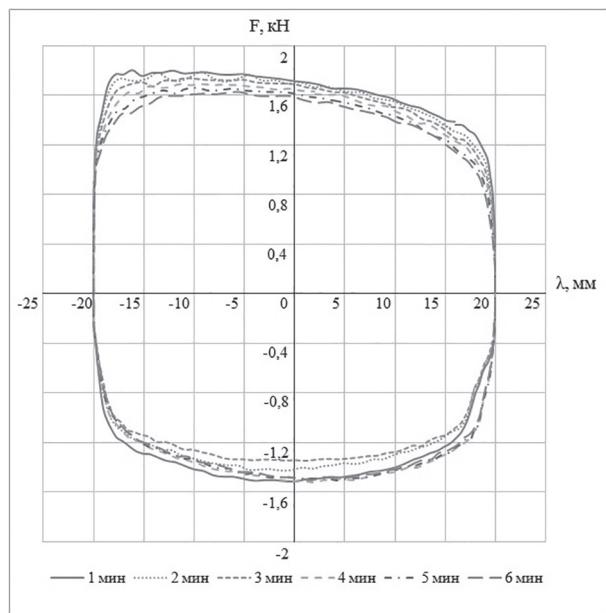
Рис. 2. Рабочая диаграмма амортизатора

Согласно ГОСТ Р 53816-2010 [6], величина хода поршня при записи рабочей диаграммы амортизатора (рис. 2) на стенде должна быть не менее 80 % его полного хода S (с округлением до целых десятков миллиметров), но не более 100 мм. Тогда амплитуда гармонического возбуждения стендса:

С увеличением времени испытаний на рабочей диаграмме амортизатора (рис. 2) наблюдалось уменьшение площади замкнутой фигуры, описывающей цикл ходов сжатия и отбоя устройства. В итоге разность площадей фигур рабочих диаграмм в начальный и конечный моменты времени испытаний можно охарактеризовать как долю поглощенной гасителем энергии колебаний, переходящую в тепло.

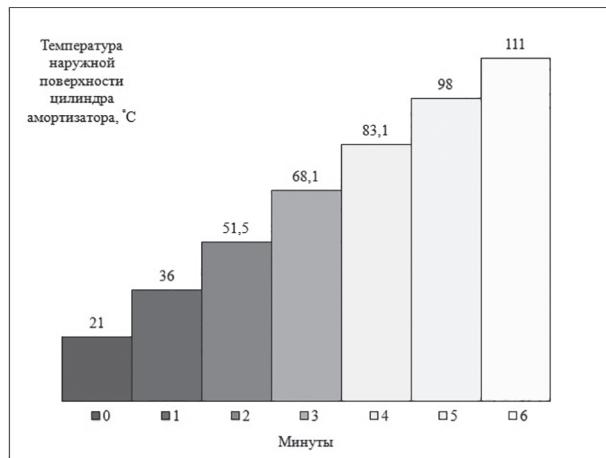
Рис. 4. Динамика изменения температуры поверхности амортизатора

В итоге было получено графическое представление изменения температуры поверхности амортизатора во времени (рис. 4).

За 6 минут температура тепловыделений амортизатора (рис. 4) на заданном режиме возрастала и достигла отметки 111 °C. В ходе процесса не была достигнута температура ста-

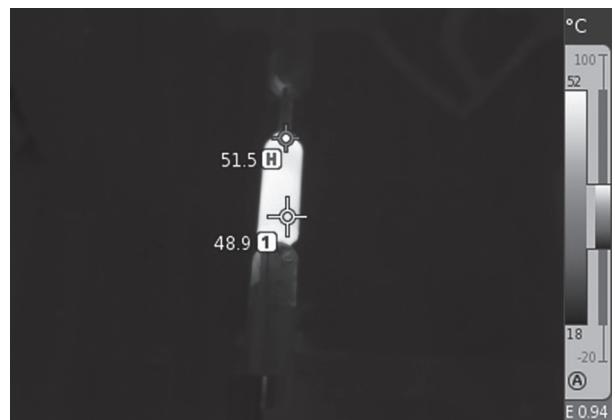
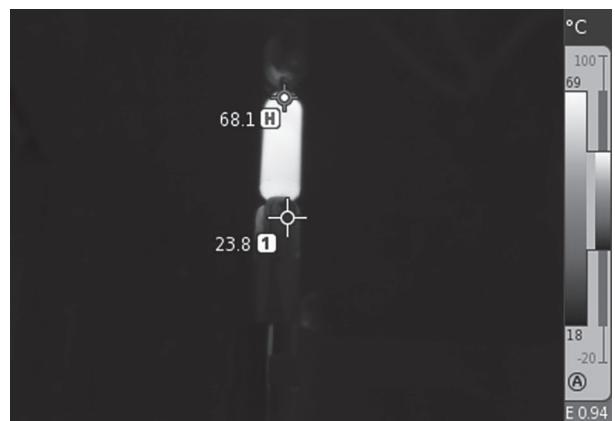
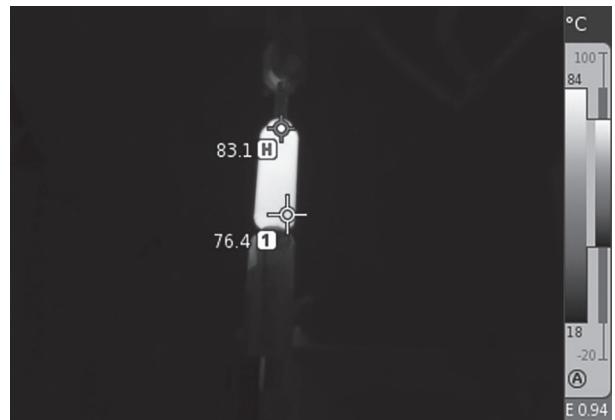
Рис. 3, а. Термограмма амортизатора в действии на 2-й минуте испытаний

Рис. 3, б. Термограмма амортизатора в действии на 3-й минуте испытаний

Рис. 3, в. Термограмма амортизатора в действии на 4-й минуте испытаний

Каждую минуту при помощи тепловизора фиксировалась термограмма поверхности цилиндра (рис. 3, а–в).

билизации. Продолжение опыта было чревато разрушениями в уплотнениях гасителя колебаний. Исходя из полученных термограмм (рис. 3, а-в), можно сказать, что фиксируемые максимальные температуры наблюдались, по большей части, в верхней части цилиндра амортизатора. Циклический процесс сжатия и отбоя демпфирующего устройства на стенде с амплитудой 20 мм и частотой 1 Гц сопрово-

ждался дросселированием жидкости через отверстия клапанов, что приводило к ее нагреву и дальнейшей передаче тепла через стенки цилиндра. Высокая скорость роста температуры объясняется недостаточной площадью теплоотдачи и низкой теплоемкостью рабочего тела.

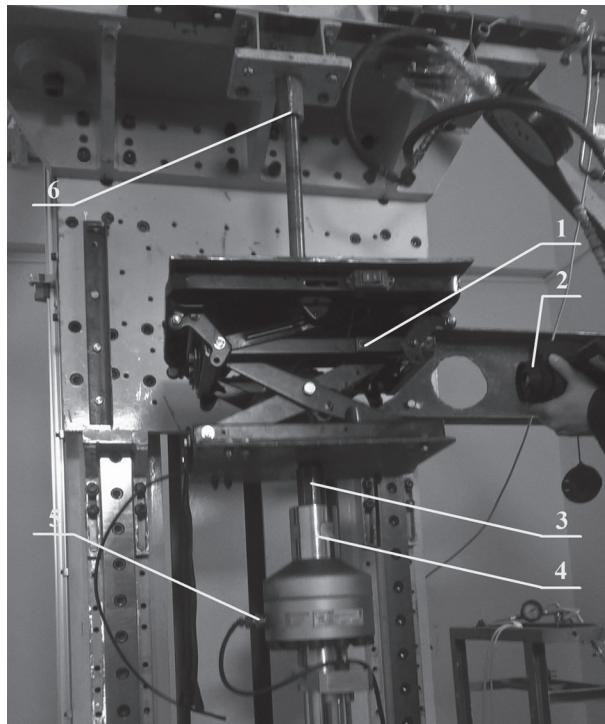
Рис. 5. Общий вид установки:
1 – подвеска сиденья; 2 – тепловизор;
3 – нижнее крепление; 4 – гидропульсатор;
5 – датчик силы; 6 – верхнее крепление

На следующем этапе была собрана установка (рис. 5), включающая в себя подвеску сиденья 1 ножничного типа с амортизатором, нижнюю плиту, соединяющую основание сиденья со штоком гидропульсатора 4, и верхнюю плиту с центральной осью с резьбой для

крепления кронштейна 6 к станине стенда. В режиме ходов сжатия-отбоя подвески по гармоническому закону с амплитудой 20 мм и частотой 1 Гц [7] с помощью датчика силы 5 снималась рабочая диаграмма подвески сиденья (рис. 7), а с помощью тепловизора 2 термограммы наружных поверхностей упругодемпфирующих элементов (рис. 6, 8, а–в).

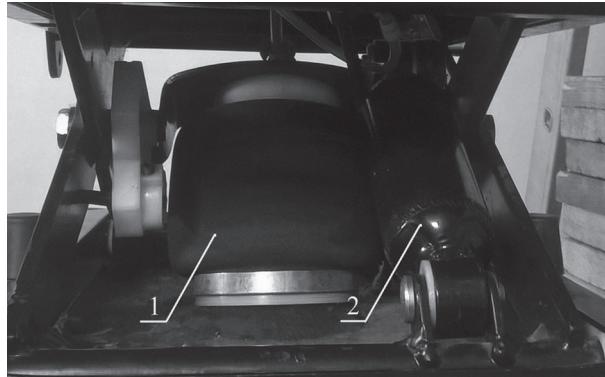
Рис. 6. Упругодемпфирующие элементы подвески сиденья:
1 – пневматическая рессора; 2 – амортизатор

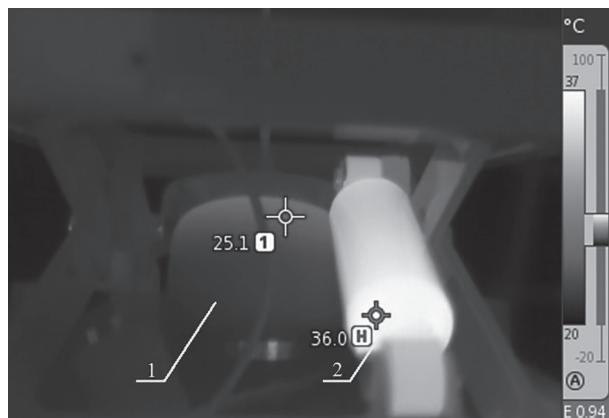
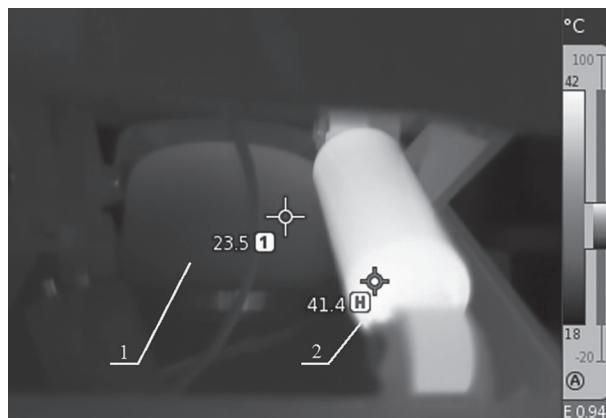
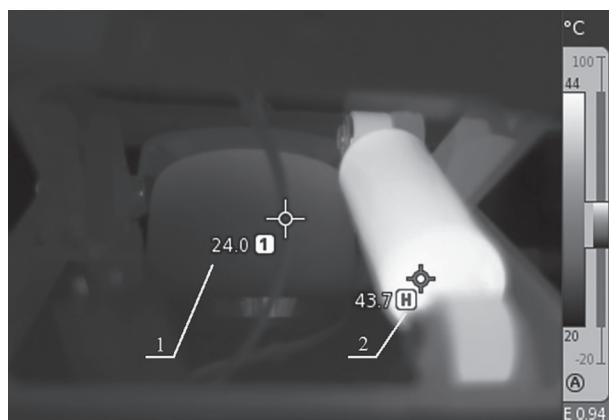
Рис. 8, а. Термограмма подвески сиденья в действии на 15-й минуте испытаний:
1 – пневматическая рессора; 2 – амортизатор

Рис. 8, б. Термограмма подвески сиденья в действии на 30-й минуте испытаний:
1 – пневматическая рессора; 2 – амортизатор

Рис. 8, в. Термограмма подвески сиденья в действии на 45-й минуте испытаний:
1 – пневматическая рессора; 2 – амортизатор

Как видно из рисунков 8, а–в, температурное поле неравномерно распределялось по поверхности резинокордной оболочки рессоры 1: в верхней части, в месте взаимодействия с пластиковым поршнем, виден температурный пояс, связанный, в том числе, с изгибами деформациями упругого элемента и, как следствие, трением между слоями и тканями корда. На амортизаторе 2 (рис. 8, а–в) максимальная температура наблюдалась около места крепления к нижней раме (основанию) подвески сиденья. Это связано с кинематикой и расположением гасителя в структуре направляющего механизма сиденья, а также постоянно меняющимся в динамике приведенным демпфированием. Рабочая жидкость амортизатора 2 сжимает и разжимает через плавающий поршень газовую подушку, которая, в свою очередь, интенсивно нагревается и выделяет через стенку цилиндра тепло. На рабочей диаграмме подвески сиденья (рис. 7)

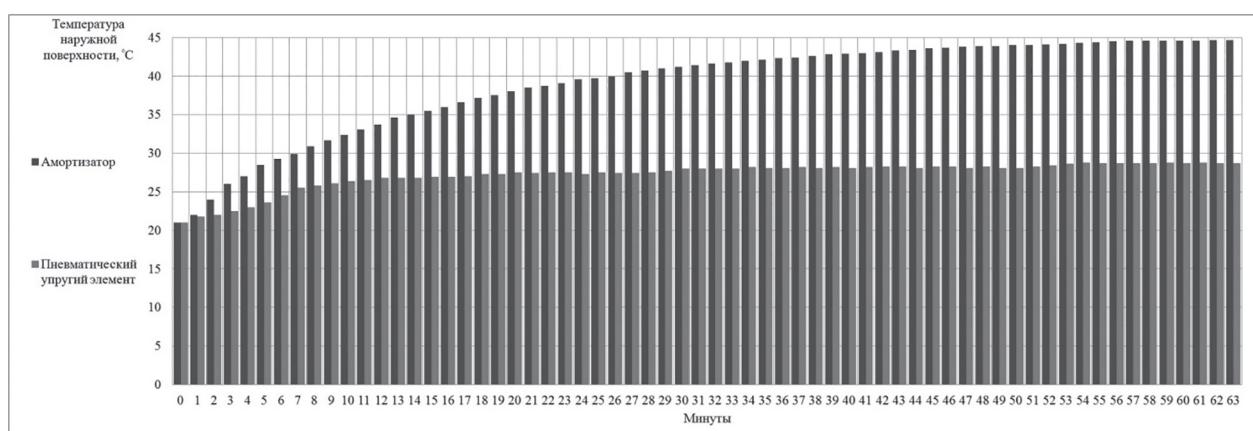
Рис. 9. Осциллограмма нагрева поверхностей упругодемпфирующих элементов подвески сиденья

Результатом обработки полученных по термограммам данных стала осциллограмма

нагрева поверхностей упругодемпфирующих элементов подвески сиденья (рис. 9) за весь период испытаний.

Анализ полученных графических данных показал, что на данном режиме кинематического нагружения интенсивней всего нагревался амортизатор. Причем за полное время испытаний температура амортизатора возросла до 45 °C, а рессоры – до 29 °C. Рессора достигла соответствующей температуры стабилизации за 10 мин, а амортизатор – за 55 мин. Объясняется это, прежде всего, различной спецификой работы, назначением, материалом, внутренним наполнением, передаточным числом упругодемпфирующих элементов.
