ФУНКЦИОНИРОВАНИЕ ПРИРОДНЫХ И ПРИРОДНО-ТЕХНИЧЕСКИХ СИСТЕМ

ГЕОЭКОЛОГИЧЕСКИЕ ПРОБЛЕМЫ БЛАГОУСТРОЙСТВА ИСТОРИЧЕСКИХ ГОРОДОВ И ЗАДАЧИ СОХРАННОСТИ ИСТОРИКО-ГРАДОСТРОИТЕЛЬНОГО НАСЛЕДИЯ

© 2023 г. Е. Л. Беляева^{1,*}, П. И. Кашперюк^{2,**}, Б. Г. Могинов³, И. П. Резяпкин^{4,***}

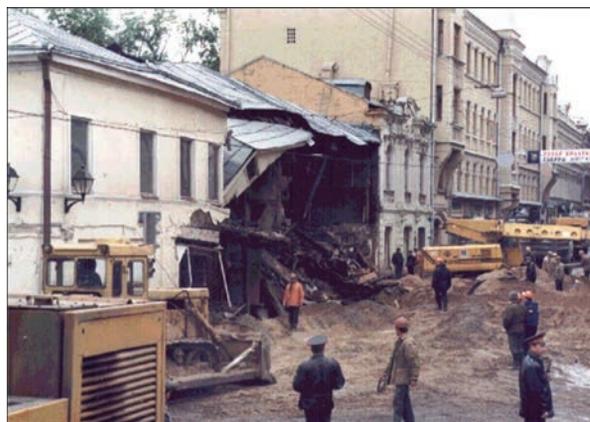
Рис. 1. Разрушение здания, вызванное провалом, образовавшимся в результате выноса водонасыщенных несвязных пород в подземную горную выработку (Москва, 1998). Фото В.П. Хоменко [14].

Другим наиболее распространенным геологическим процессом, связанным с водоотведением (водопонижением) на благоустраиваемых исторических территориях, является суффозия. Развитие этого процесса, согласно исследованиям В.П. Хоменко [14], может проявляться в виде открытой суффозии, когда минеральное вещество выносятся из толщи горных пород на поверхность, так и закрытой, когда переносимые частицы грунта накапливаются в другой части толщи горных пород. Протекание такого процесса может выражаться в виде понижений на земной поверхности, а в отдельных случаях, как это показано на рис. 1, может приводить к провальным явлениям.

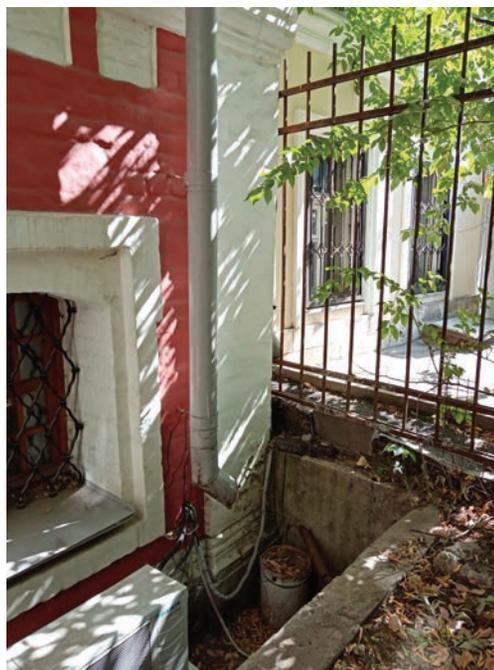
Рис. 2. Организация рельефа при реставрации Палат XVII в. и восстановлении исторических отметок главного фасада. Отмечаются нарушение водостоков, замокание стен, образование трещин на фасаде.

ОКН – Палаты XVII в. на ул. Пятницкая, д. 17 (примыкают к комплексу зданий “Мосгорнаследия”) – одно из старейших зданий в Замоскворечье. При реставрации для восстановления исторических отметок части главного фасада, выходящего на озелененную территорию, в полосе до 1 м было проведено снятие культурного слоя на глубину до 0.8 м с формированием узкой террасы, ограниченной подпорной стенкой. При неудовлетворительном решении водостока и дренажа с кровли здания и прилегающей территории к выемке, такое решение спровоцировало замокание стены, развитие трещин на фасаде, подтопление подвалов (рис. 2).

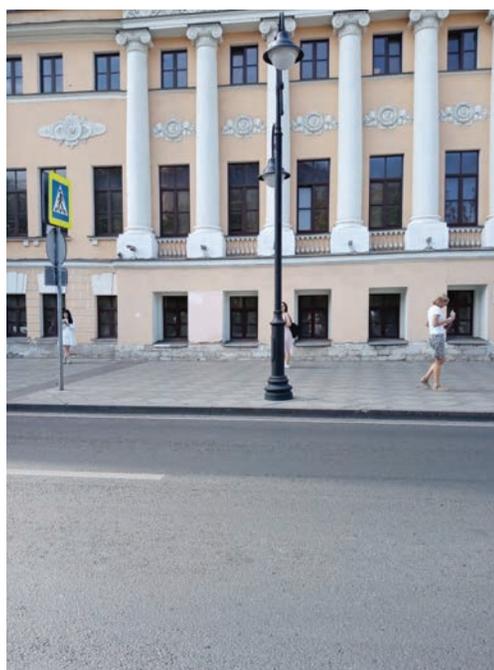
Рис. 3. Фотофиксация проблемных ситуаций, связанных с благоустройством прилегающих территорий отреставрированной Городской усадьбы конца XVIII – начала XIX вв. Водостоки, трещины на фасадах (ОКН, Пятницкая, 18).

ния застраивались в конце XVIII – начале XIX вв. (архитектор О. Бове). Фотоснимок влад. 18, представленный на рис. 3, показывает быстрое проявление “результатов современного благоустройства” прилегающих территорий на недавно отреставрированном главном фасаде здания, дворовых фасадах и оштукатуренном ограждении двора. Обследования зафиксировали недостатки вертикальной планировки, полное отсутствие фильтрующих поверхностей во дворе, недостаточную проработанность и некачественную работу водостока. Результатом являются “замокание” конструкций цоколей и разрушения отделки фасадов.

На состояние главного фасада влад. 18 и оштукатуренного ограждения двора, а также цоколей и фасадов строений, расположенных во влад. 19, значительно повлияла “реконструкция” тротуаров Пятницкой улицы и площади у входа станции метро Новокузнецкая, которая в настоящее время полностью замощена за счет исключения озелененных участков и установки деревьев в контейнерах. При натурных обследованиях на ул. Пятницкая установлены и недостаточность уклонов, и неудовлетворительное состояние водосточных систем.

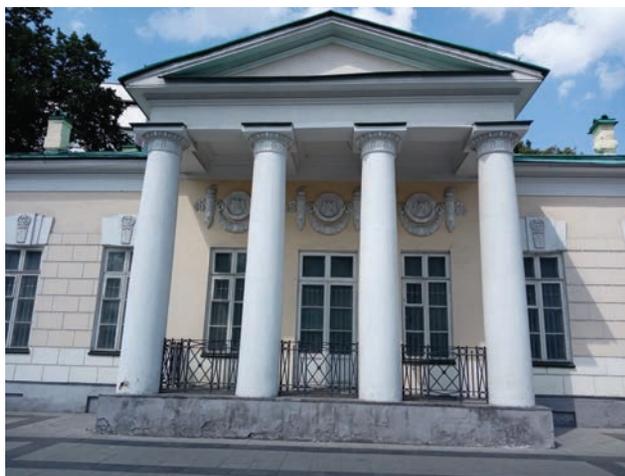
Рис. 4. Фотофиксация разрушений и трещин на главном фасаде “Дома Протковой” (начало XIX в.) и оштукатуренного исторического ограждения Филатовской больницы (Садово-Кудринская ул., 15).

ОКН – “Дом Протковой” (начало XIX в., архитектор О. Бове), расположен на Садово-Кудринской улице, д. 15 (территория детской Филатовской больницы). Мощение тротуара в 2016 г., выполненное при реконструкции Садового кольца без необходимых уклонов и на сухую смесь (недопустимый способ по Е.М. Пашкину [12]), привело к “замоканию” стен главного фасада, ускоренному разрушению цоколя и многочисленным трещинам на фасаде и портике здания. Аналогичные дефекты видны также на кирпичном оштукатуренном ограждении и воротах, прилегающих к зданию (рис. 4).

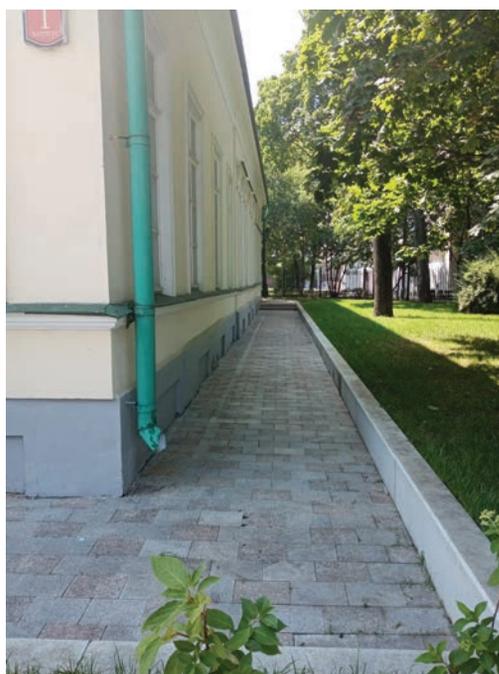
Рис. 5. Фотофиксация дворовых фасадов и территорий, прилегающих к “Дому Протковой” (ОКН – Садово-Кудринская, 15). Водостоки. Трещины на фасадах.

проекте благоустройства ситуация с водоотведением не улучшилась, а напротив, ухудшилась (рис. 5). Как показало обследование, состояние цоколя и дворовых фасадов ухудшилось (осмотреть внутренние помещения не представилось возможности).

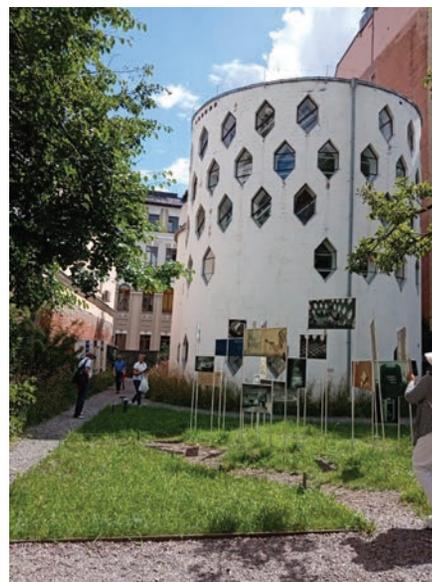
Рис. 6. Дом архитектора К. Мельникова. Современное благоустройство территории (Кривоарбатский пер., 10).

Безусловно, положительным примером проведенной реставрации некогда проблемного ОКН, ранее разрушавшегося под влиянием техногенных факторов (и прежде всего подтопления), может быть известный дом архитектора К. Мельникова в Кривоарбатском переулке (начало XX в.). При его реставрации была благоустроена прилегающая территория, причем практически не применялись твердые покрытия. Использовались в основном фильтрующие (гравий, гранитные высевки); сделали много газонов и цветников, которые буквально примыкают к зданию. Доля газонов и цветников в балансе территории — более половины площади участка. На территории установили скважину с оборудованием для гидрогеологического мониторинга на период эксплуатации, это означает, что на этапе изысканий проводились детальные исследования, и составлялись прогнозы изменения уровня подземных вод при планируемой реставрации и благоустройстве (рис. 6).

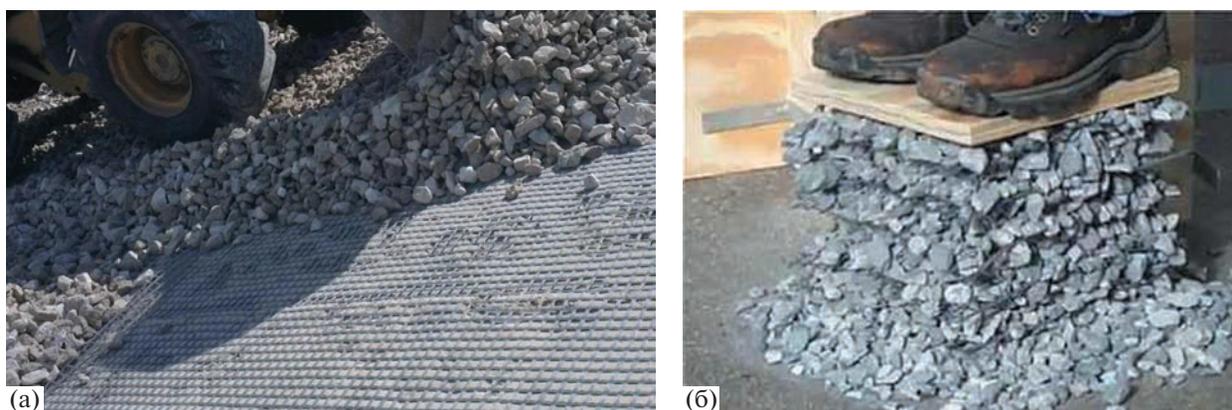
Рис. 7. Общий вид георешетки в конструкции (а) и эффект армирования дисперсных несвязных грунтов георешетками (б).

Рассмотрим применение армирующих прослоек в виде георешеток (рис. 7), скриншоты из видеоролика с сайта <http://retainingwallexpert.com>).

Данный вид геоматериала работает, как армирующий элемент в пределах грунтовой толщи или в комбинации с зернистым материалом, благодаря чему создается композитная структура с улучшенными характеристиками прочности и деформативности по сравнению с исходным неармированным грунтовым или монолитным массивом. При армировании георешетки воспринимают на себя напряжения растяжения, а грунт — напряжения сжатия.

Такую особенность можно проиллюстрировать изображением, представленным на рис. 7б. Наглядно видно, что куб армированного щебня представляет собой подобие связного грунта, способного выдерживать прикладываемые к нему нагрузки, сохраняя вертикальность граней. Таким образом, послойно помещенные в грунт горизонтальные армирующие элементы будут препятствовать боковой деформации благодаря возникновению сил трения между ними и грунтом, что соответствует состоянию вестороннего сжатия. Разрушение может произойти только в случае превышения прочности щебня или армоэлементов.

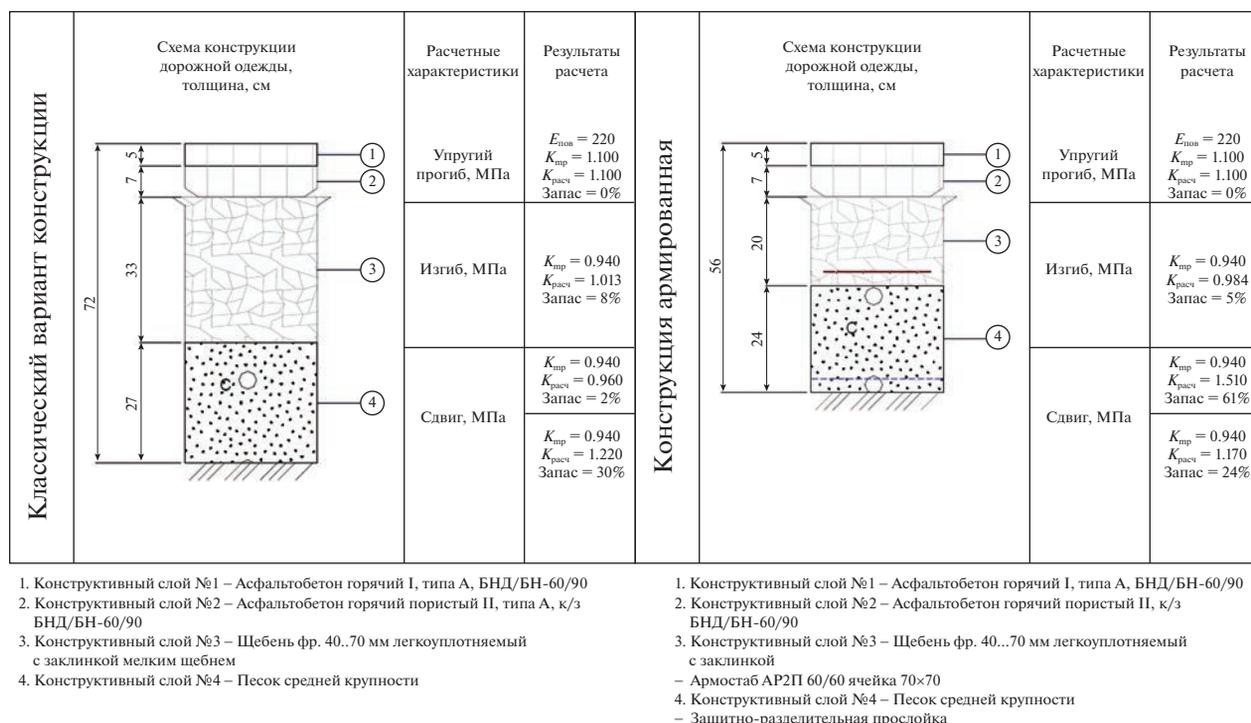
Рис. 8. Сравнение конструкций с армирующей прослойкой из ГМ и без нее.

При этом сокращение толщины конструкции не приводит к снижению прочностных характеристик. На рис. 8 представлено сравнение двух вариантов конструкций дорожной одежды для внутриквартальных проездов. В качестве грунта основания использовался суглинок легкий с расчетной относительной влажностью 0.74. По количеству пылевато-глинистых частиц грунт отнесен ко второй группе по пучинистости. Расчетные параметры нагрузки, коэффициента надежности и частота приложения нагрузки назначены в соответствии с рекомендациями ОДМ 218.046-01 “Проектирование нежестких дорожных одежд”².
