### ВРЕМЕННЫЕ И ПРОСТРАНСТВЕННЫЕ ЗАКОНОМЕРНОСТИ ПРОЯВЛЕНИЙ КРИОГЕННЫХ ПРОЦЕССОВ ПРИ ЭКСПЛУАТАЦИИ ЖЕЛЕЗНЫХ ДОРОГ В ЮЖНОЙ ЧАСТИ БОЛЬШЕЗЕМЕЛЬСКОЙ ТУНДРЫ В УСЛОВИЯХ ИЗМЕНЯЮЩЕГОСЯ КЛИМАТА

В результате мониторинговых наблюдений установлено, что повторяемость просадок на разных участках насыпи Северной железной дороги на перегоне Песец-Хановой в разные годы сопряжена с разными инженерно-геологическими условиями и ведущими криогенными процессами. Для выработки стратегии инженерной защиты трассе железной дороги требуется проведение специально-геокриологического районирования территории, прилегающей к ней. Предложены критерии ранжирования участков с просадками насыпи по степени их опасности, которые разделены по пространственному и временному признакам. Выявлено, что долговременные изменения климата приводят к фоновому изменению геокриологических условий (прежде всего температурного режима горных пород), а экстремальные климатические события и переменные техногенные нагрузки вызывают активизацию или затухание криогенных процессов.

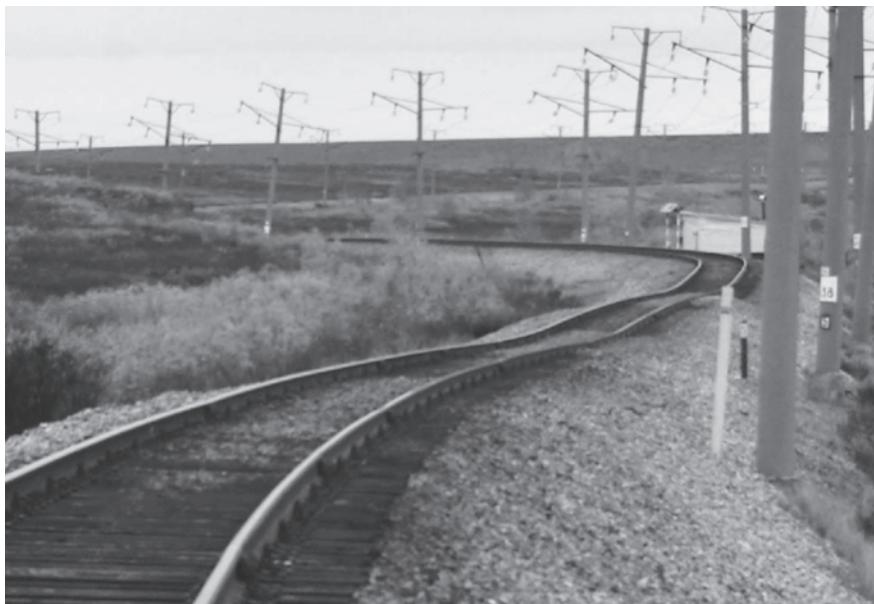
*Первый тип:* сопряженные малоамплитудные пучины и просадки, образующие “волнистость” пути с вертикальными амплитудами до 0.3 м и длиной волны 50–150 м. Они могут быть следствием инъекционного и миграционного морозного пучения при промерзании обводненных пород в несквозных таликах и ваннах глубокого оттаивания, образовавшихся в основании земля-

**Рис. 1.** Серия малоамплитудных просадок первого типа, сформировавшихся предположительно в результате неравномерного оттаивания льдистых грунтов (2022 г.).

ного полотна. Также сопряженные волнообразные просадки земляного полотна могут быть связаны с оттаиванием маломощных полигонально-жильных льдов в пределах мерзлых блоков-бугров (рис. 1).

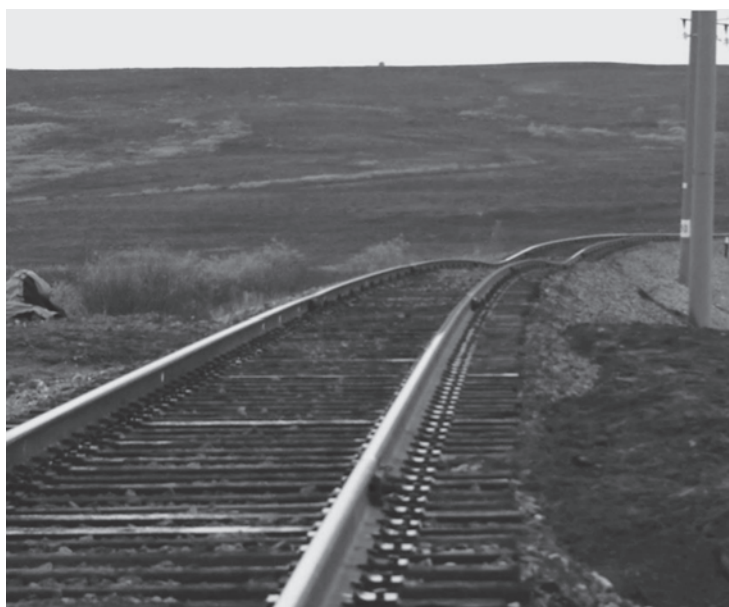
**Рис. 2.** Высокоамплитудная просадка второго типа, сформировавшаяся предположительно в результате оттаивания льдистых грунтов на границе блока-бугра (2022 г.).

*Второй тип:* единичные крупные просадки земляного полотна, которые образовались в результате оттаивания льдистых грунтов. Их глуби-

на составляет 0.2–1.0 м при протяженности вдоль пути от 30 до 300 м и более (рис. 2).

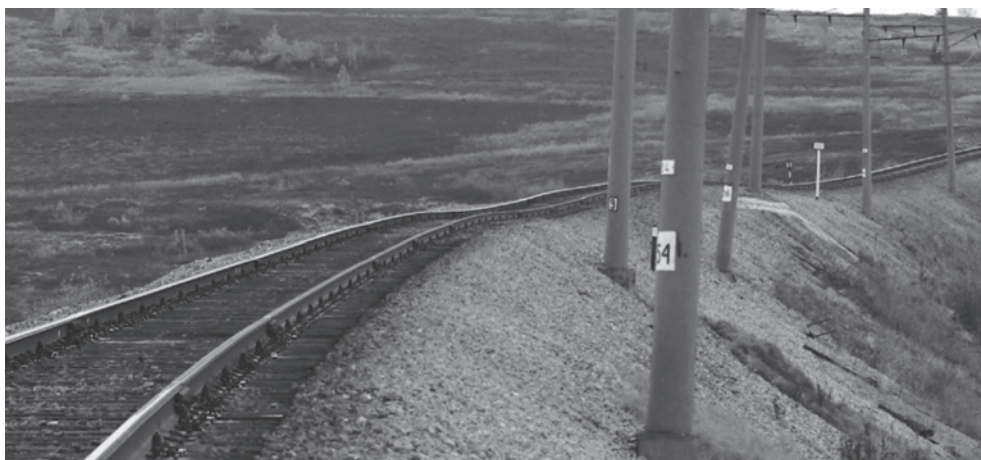
*Третий тип:* единичные крупные просадки земляного полотна на талых участках, которые образовались в результате объемных деформаций ранее оттаявших грунтов. Их глубина составляет 0.2–1.0 м при протяженности вдоль пути от 30 до 300 м и более (рис. 3).

**Рис. 3.** Высокоамплитудная протяженная просадка третьего типа (на заднем плане), сформировавшаяся по высокой насыпи на пересечении железной дороги с водотоком над таликовой зоной; на переднем плане — малоамплитудная просадка первого типа на участке примыкания насыпи к блоку-бугру (2022 г.).

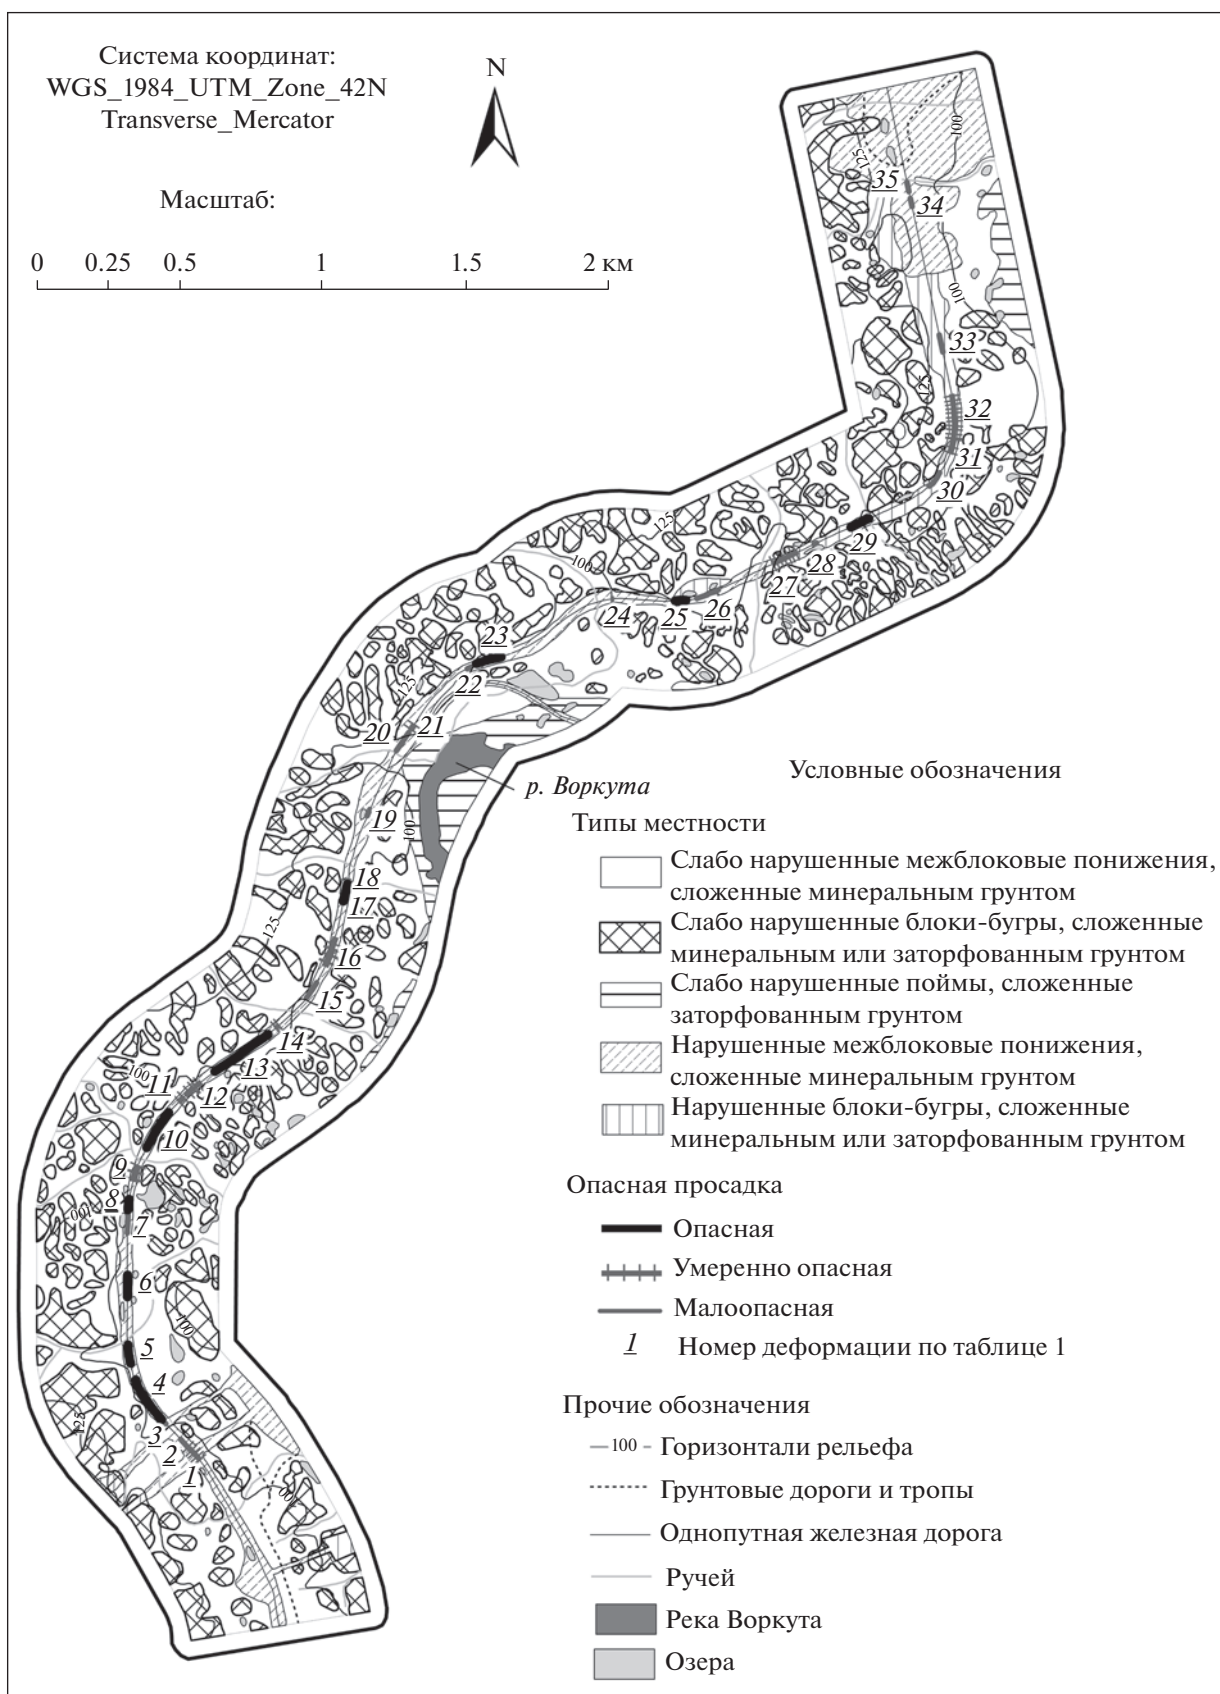
Приведенная на рис. 4 карта-схема геокриологических опасностей участка Северной железной дороги составлена с учетом обновления предыдущих вариантов районирования и позволяет сопоставить характеристики нарушений насыпи железнодорожного пути с условиями развития криогенных процессов по времени [2].

Оцениваемый участок земляного полотна на карте помечался специальным знаком — «опасные» (аналог красного светофора), если просадка повторялась многократно при примыкании к участкам насыпи с заведомо неблагоприятными условиями. Вторым специальным знаком — «умеренно опасные» (аналог оранжевого светофора), — помечались просадки 2022 г. при примыкании к участкам насыпи с заведомо неблагоприятными условиями. Третьим специальным знаком — «малоопасные» (аналог желтого светофора), — помечались исторические просадки, произошедшие ранее 2022 г.

**Рис. 4.** Карта-схема опасности просадок участка Северной железной дороги (составители А.А. Горбунова, Г.З. Зари-пова, В.Н. Манский, В.С. Исаев, Д.О. Сергеев).
