## ИССЛЕДОВАНИЕ ЗАВИСИМОСТИ ТВЕРДОСТИ ЛЕНТЫ ИЗ СТАЛИ 60С2А ОТ РЕЖИМОВ ТЕРМИЧЕСКОЙ ОБРАБОТКИ

ОАО «Гидроавтоматика»  
Россия, 443052, г. Самара, Заводское шоссе, 53

*Основное внимание уделено исследованию влияния режимов термической обработки на механические свойства и микроструктуру деталей из стальной ленты 60С2А толщиной 0,3 мм с целью установления их соответствия требованиям производственной инструкции по термической обработке. Проанализированы значения твердости по Виккерсу, установлено их несоответствие требуемым значениям. Методами металлографического анализа изучена микроструктура сплава детали. Исследована зависимость между микроструктурой и значениями твердости. Описаны режимы термической обработки материала деталей и дефекты, вызванные несоблюдением технологического процесса. Даны рекомендации по предотвращению несоответствия значений твердости требованиям нормативных документов.*

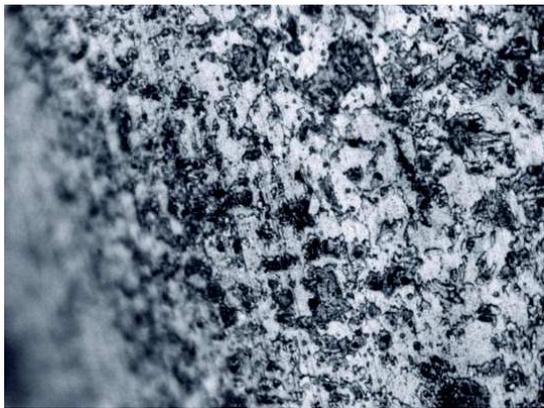
На рис. 1 показана микроструктура исходного материала до проведения термической обработки. В микроструктуре наблюдается эвтектоид – перлит, состоящий феррита и цементита.

Рис. 1. Микроструктура исходного материала – феррит + перлит, увеличение X1000

Пружинно-рессорная сталь марки 60С2А относится к перлитному классу сталей, соответственно исходная равновесная структура – феррит+перлит (см. рис. 1).

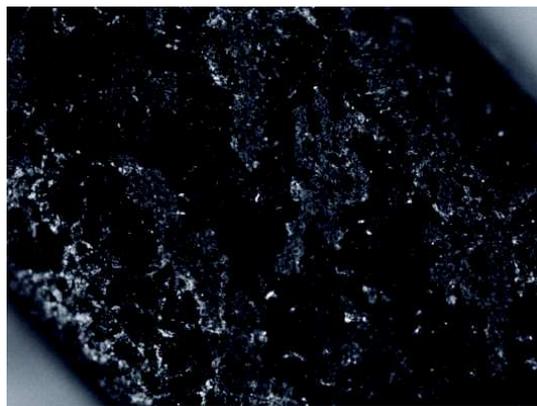
Рис. 2. Микроструктура образца № 49 – игольчатый мартенсит, остаточный аустенит, увеличение X1000

На рис. 2 показана микроструктура образца № 49. Данный образец взят из предыдущей партии уплотнительных колец и имеет микроструктуру, которая соответствует указанным режимам термической обработки, – игольчатый мартенсит, остаточный аустенит, карбидные выделения в ферритной матрице.

Для сравнения в исследовании изготовили поперечный микрошлиф образца № 49 от той же партии материала, где значение твердости по Виккерсу – 480 единиц, что соответствовало требованиям технологического процесса. В данной структуре наблюдаем несколько составляющих: игольчатый мартенсит отпуска, остаточный аустенит и феррит (см. рис. 2).

Отличие микроструктур годных образцов № 243 и протокола № 49 объясняется повышенной дисперсностью исходной структуры образца № 243. Чем выше дисперсность, тем больше центров зарождения аустенита, следовательно, возрастает дисперсность продуктов его распада. Этим же и объясняется, что твердость образца протокола № 243 выше твердости образца протокола № 49. Так как троостит отпуска мелкодисперсный, его твердость выше твердости более крупного мартенсита с остаточным аустенитом. Обе структуры появляются после среднего отпуска и обеспечивают заложенную технологией твердость (являются допустимыми структурами для данных режимов термической обработки и марки стали) [9].

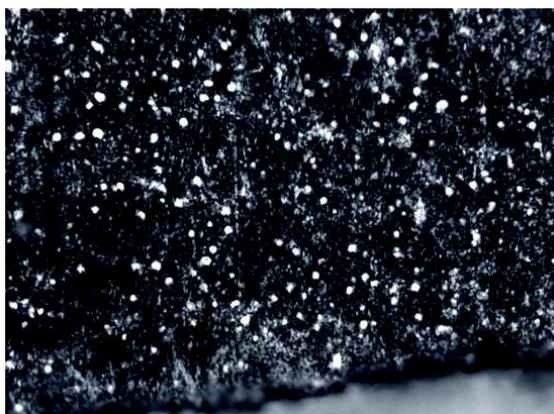
Рис. 3. Микроструктура образца № 238 т/с 1 (отпущенный мартенсит – остаточный аустенит), увеличение X1000

На рис. 3, 4 показаны микроструктуры образцов № 238, 244: отпущенный мартенсит и частицы карбидов на образце № 238 и мартенсит отпуска с прожилками цементита на образце № 244.

Первая стадия протекает в диапазоне температур 80–200 °С – формируется структура отпущенного мартенсита [10], данную структуру наблюдаем на образце № 238 т/с 1, где твердость по Виккерсу составляет 336 единиц, что не соответствует заложенным требованиям технологического процесса термической обработки завода изготовителя (см. рис. 3).

Структуры образцов № 238 и 244 являются промежуточными структурами при режиме отпуска, полное превращение игольчатого мартенсита не произошло. Данные структуры не обеспечивают заложенные требования к твердости и не могут быть рекомендованы для стали 60С2А.

Возникшие дефекты микроструктуры и пониженное значение твердости являются результатом нарушения режимов технологического процесса термической обработки, сокращения времени выдержки во время отпуска.

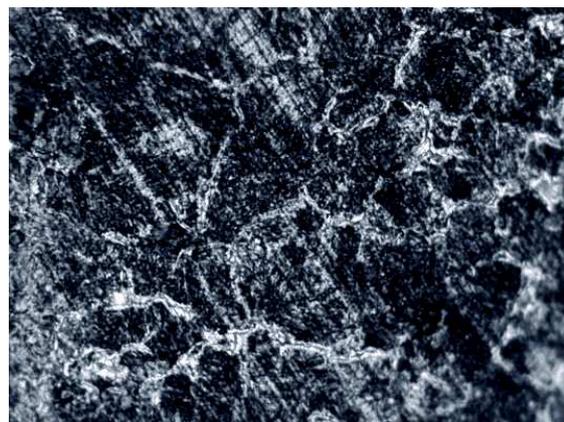
Рис. 4. Микроструктура образца № 244 т/с 2 (мартенсит отпуска, феррит), увеличение X1000

Второе превращение при отпуске развивается в интервале температур 200–300 °С и состоит из превращения остаточного аустенита в отпущенный мартенсит и распада отпущенного мартенсита [10] (данная структура наблюдается на образце № 244 т/с 2, где твердость по Виккерсу составляет 309 единиц, что также не соответствует требуемым значениям твердости) (см. рис. 4).

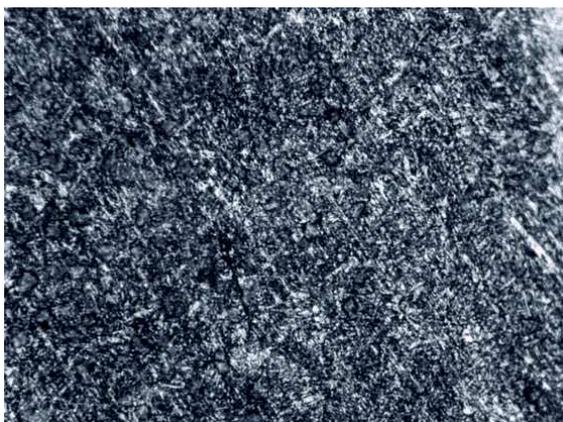
На рис. 5, 6 показана микроструктура образца № 243 – троостит отпуска с обезуглероженным слоем.

Рис. 5. Микроструктура образца № 243 (троостит отпуска), увеличение X1000

Третья стадия, или превращение, происходит при 300–450 °С. При этом заканчивается распад отпущенного мартенсита [10]. Структура стали после среднего отпуска (350–500 °С) – троостит отпуска (высокодисперсный перлит) с остаточным аустенитом. Данная структура наблюдается на образце № 243

с твердостью по Виккерсу 509 единиц, что соответствует требованиям технологического процесса (рис. 5). Но в данной окончательной структуре по краям образца наблюдается обезуглероженный слой (рис. 6), который сигнализирует об отступлениях от корректного технологического процесса и может повлиять на работоспособность детали из-за своих пониженных физико-механических свойств.

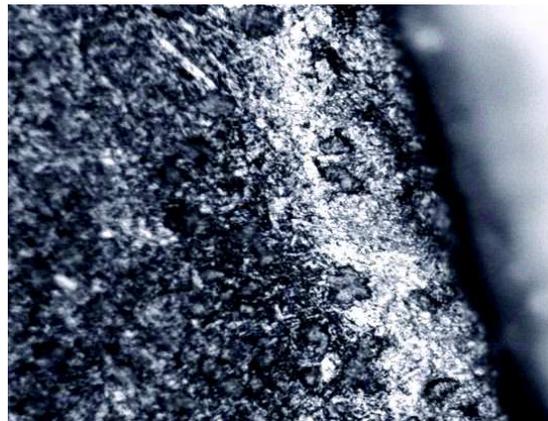
Рис. 6. Микроструктура образца № 243 с обезуглероженным слоем (троостит отпуска), увеличение X1000

С целью исключения подобных дефектов необходимо производить термическую обработку четко в соответствии с требованиями технологического процесса с регистрацией всех параметров и термических садок.
