# Повышение износостойкости клапанов ДВС методом лазерной наплавки

Завитков А.В., Локтев А.С., Люхтер А.Б. Повышение износостойкости клапанов ДВС методом лазерной наплавки // Известия МГТУ «МАМИ». 2023. Т. 17, № 3. С. 217–224. DOI: <https://doi.org/10.17816/2074-0530-472072>

# Increasing the wear resistance of the ICE's valves with the laser cladding method

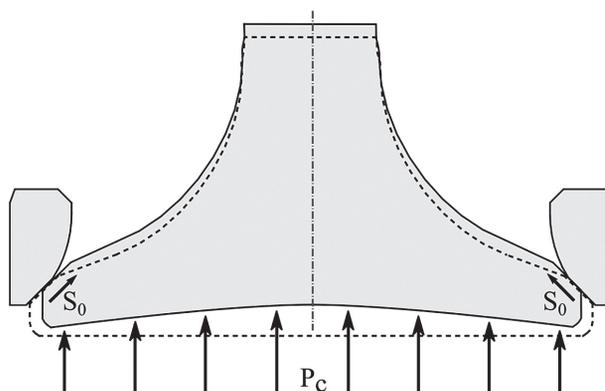
**Рис. 1.** Деформация тарелки клапана из-за давления сил газов ( $P_2$ ) ( $S_0$  — микроскольжение).

**Fig. 1.** Deformation of valve plate caused by gases pressure ( $P_2$ ) ( $S_0$  is microslipping).

Главные факторы, которые вносят значительный вклад в износ уплотнительной поверхности — это удар о седло и микроскольжение уплотнения из-за упругой деформации тарелки клапана во время сгорания (рис. 1).

Данное микроскольжение зависит от жёсткости тарелки, угла контакта и приложенной силы давления сгорания [7, 8, 9, 10].

Удар клапана о седло и микроскольжение рабочих поверхностей сопряжения, вызываемое силой давления газов, в совокупности с высокой температурой (500–700 °С) приводят к образованию дефектов или выходу из строя сопряжения [3].

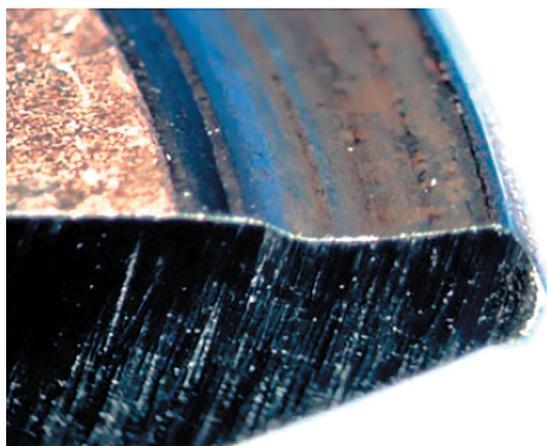
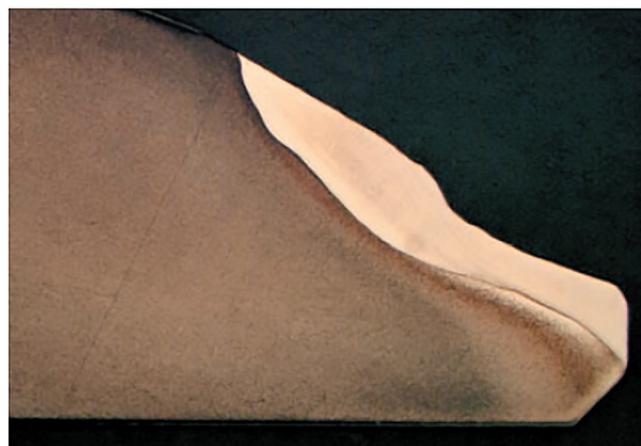
**Рис. 2.** Износ на рабочей поверхности.  
**Fig. 2.** Wearing at the working surface.

1. Износ: при работе двигателя клапан и седло изнашиваются (рис. 2), что приводит к неправильному контакту между ними и утечке газов. Рецессия клапана и седла является неизбежной при работе двигателя, а при повышенных нагрузках это явление прогрессирует. Причинами того могут быть следующие факторы:

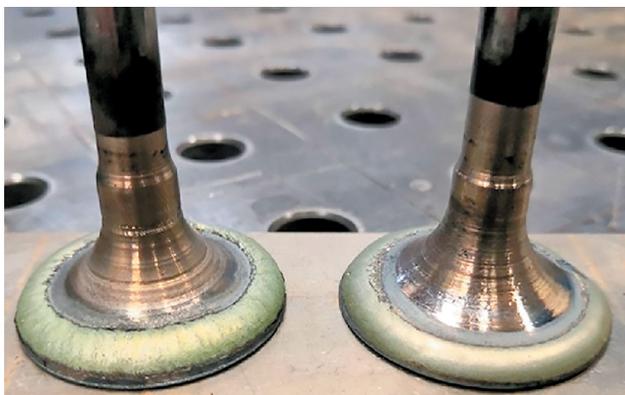
**Рис. 3.** Внешний вид наплавленных выпускных клапанов.  
**Fig. 3.** Outer view of the coated exhaust valves.

На основании ранее проводимых исследований по нанесению порошкового материала ПР-08Х17Н8С6Г был выбран технологический режим лазерной наплавки [19, 20]. Наплавка производилась в один слой. Внешний вид наплавленных клапанов представлен на рис. 3.

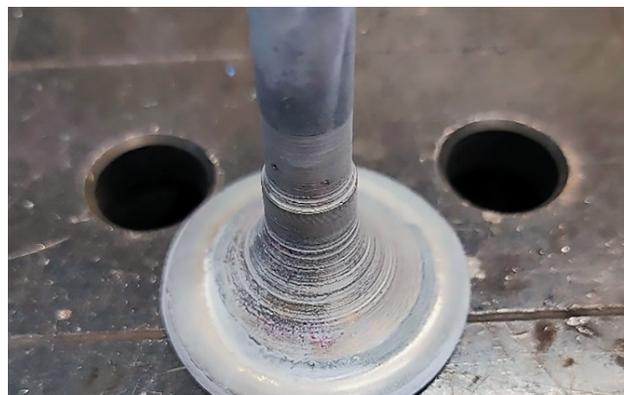
**Рис. 4.** Капиллярный контроль наплавленного покрытия на фаску выпускного клапана.  
**Fig. 4.** The liquid penetrant test of the coated surface at the exhaust valve's chamfer.

Капиллярный контроль проводился с целью обнаружения дефектов, таких как поры, трещины, раковины и т. п. Результат представлен на рис. 4.

По результатам капиллярного контроля дефекты обнаружены не были.

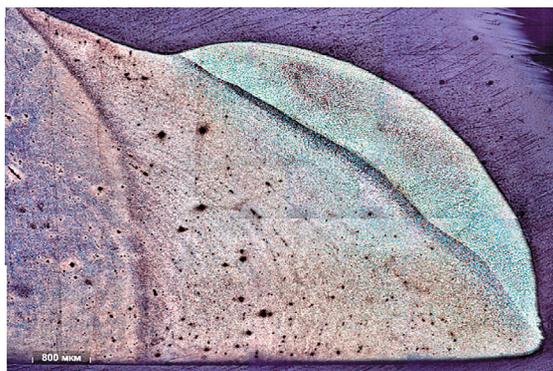
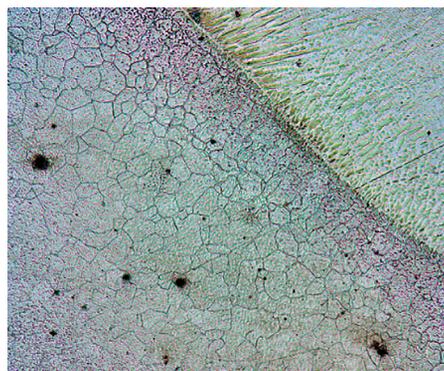
**Рис. 5.** Микрошлиф наплавленного покрытия.  
**Fig. 5.** A microslice of the coated surface.

Металлографический анализ выявления внутренних дефектов в зоне наплавки и зоне перемешивания проводился на подготовленных микрошлифах, представляющих собой поперечное сечение, вырезанного сегмента наплавки. Высота наплавленного слоя — 1,1 мм.

Микрошлиф наплавленного покрытия представлен на рис. 5.

На основании проведённых металлографических исследований дефектов в наплавленном покрытии не обнаружено. Микротвёрдость покрытия составила 435–485 HV (44–48 HRC), зоны проплавления — 334–373 HV (34–38 HRC), в зоне термического влияния — 128–144 HV.
