**Орлова** Наталья Александровна, **Кузнецова** Дарья Дмитриевна  
Самарский государственный технический университет

## ПРОБЛЕМЫ РЕСТАВРАЦИИ МАЯКОВ В ЭКСТРЕМАЛЬНЫХ СРЕДАХ РОССИИ

## PROBLEMS OF RESTORATION OF LIGHTHOUSES IN EXTREME ENVIRONMENTS OF RUSSIA

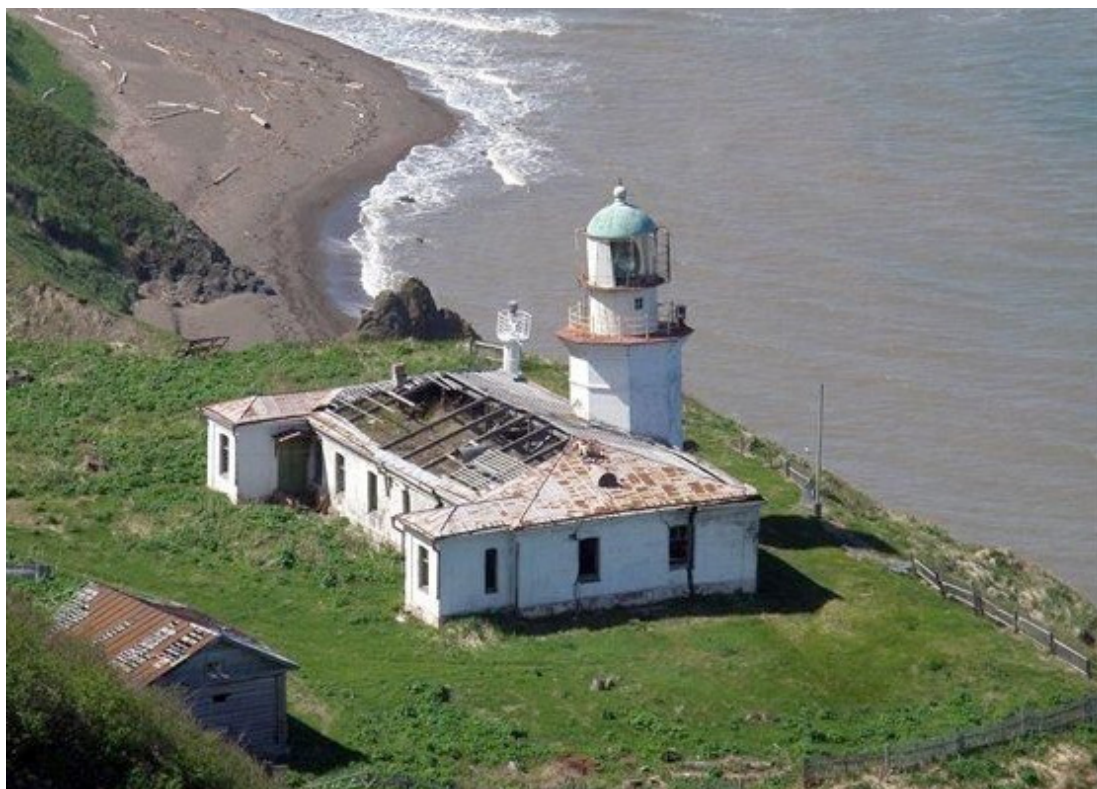
Рис. 1. Маяк на мысе Жонкьер

На данный момент территория маяка закрыта для посещений, заброшена и не используется. Обнаружены вертикальные сквозные трещины в несущих конструкциях (стенах) жилого здания, соединенного с маячной башней. Причиной могла быть усадка фундамента и проведение добывающих работ на склоне. «Преимущественно вертикальные трещины появляются зимой, когда замерзший грунт сдавливает фундамент» [2]. Кровля двускатной крыши вместе с чердачными перекрытиями частично обрушена. Стропильная система крыши частично утрачена. Маячная башня имеет отклонение в сторону, возможно из-за обсыпания склона. Металлические конструкции маячной башни покрыты ржавчиной. Несущая способность жилого помещения, соединенного с башней маяка нарушена, пребывание опасно, есть риск обрушения перекрытий и перемычек. Одна из причин разрушения – отсутствие своевременной реставрации, территориальная недоступность

и нехватка обслуживающего персонала. Требуется полная реставрация фундамента, фасадов и крыши маячного комплекса. По предварительной оценке, на основе фотоматериалов, сведений из единого государственного реестра объектов культурного наследия и факторов среды маяк на мысе Жонкьер следует отнести к категории «аварийное состояние».

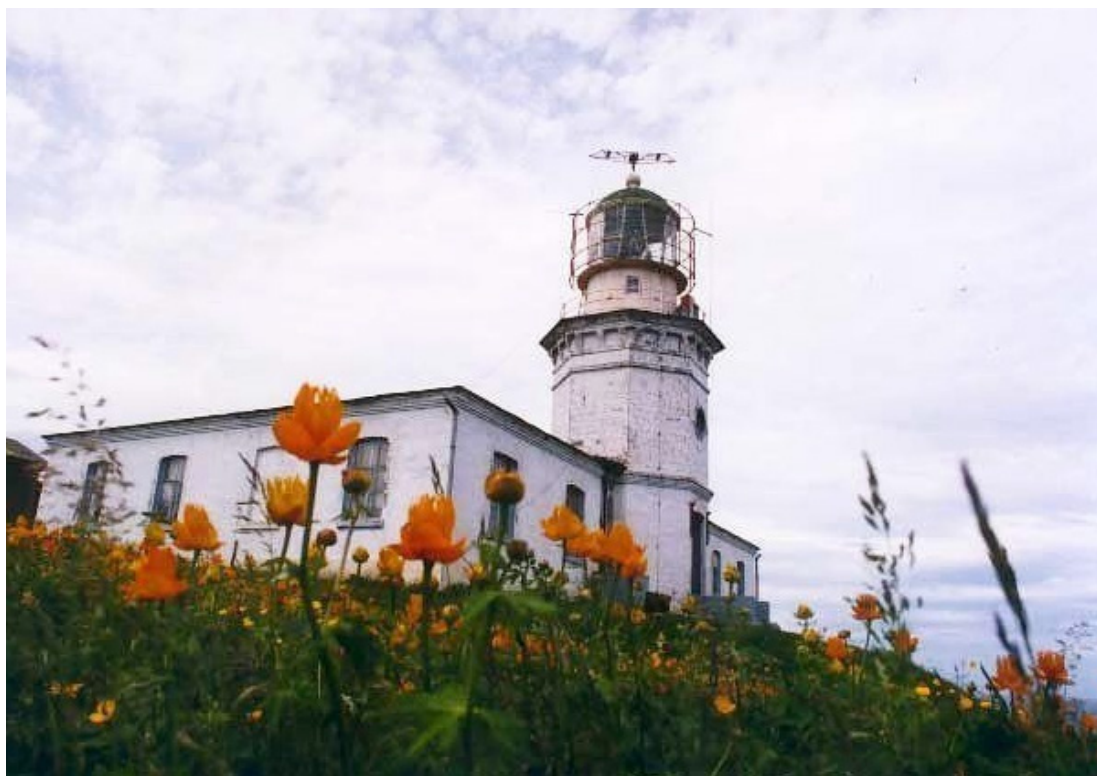
Рис. 2. Маяк Красный Партизан

Несущие конструкции жилого здания и прилегающей к нему маячной башни сохранились. Обнаружены повреждения штукатурного слоя. Оригинальное остекление не сохранилось (заменены на пластиковые стеклопакеты). Кровля отреставрирована. Требуется обновление штукатурного слоя, проведение ремонтных работ по устранению коррозии на металлических конструкциях и фасаде. На данный момент времени маяк обслуживается смотрителем и персоналом. По предварительной оценке, маяк Красный Партизан следует отнести к категории «работоспособное состояние».

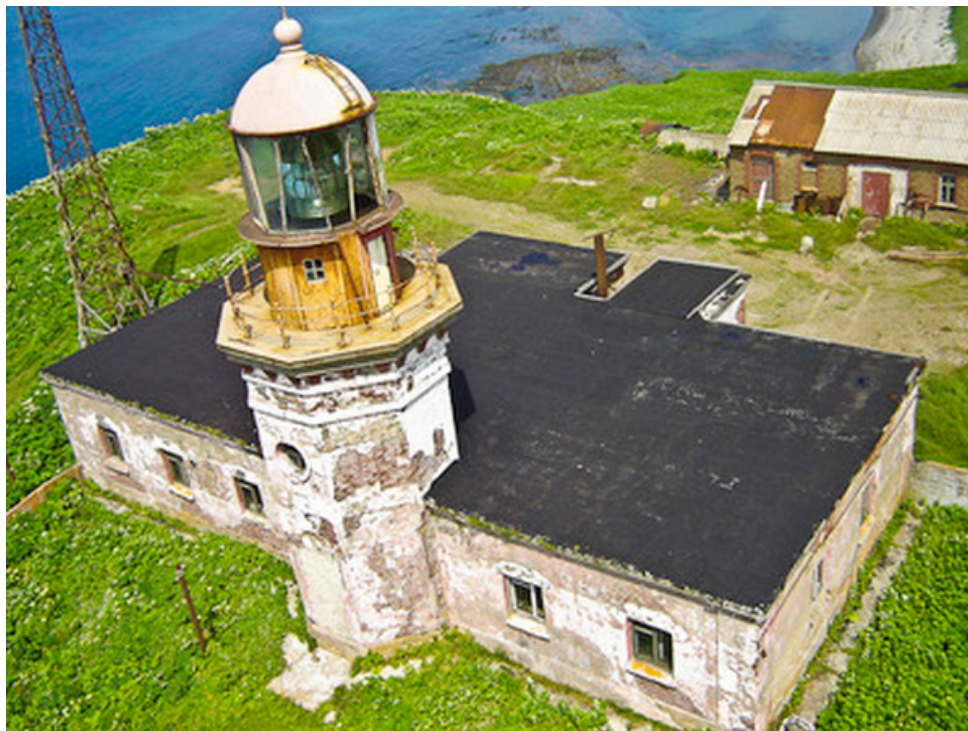
Рис. 3. Маяк на мысе Крильон

В 2006 г. чердачная крыша маячно-технического здания со встроенной башней была заменена плоской совмещённой крышей. Штукатурный слой по периметру всего жилого здания и маячной башни сильно поврежден (некоторые части отсутствуют из-за чего красный кирпич обнажен). Фасады покрыты биоповреждениями. Возникновение биоповреждений можно объяснить большим количеством осадков и повышенной влажностью из-за близкого нахождения у вод Татарского пролива. Все металлические части маячной башни покрыты коррозией. Несущие конструкции здания не повреждены. Требуется провести работы по устранению биоповреждений и замене штукатурки на фасаде, а также всех металлических конструкций. На данный момент времени маяк обслуживается проживающей на нем семейной парой. Маяк на мысе

Крильон следует отнести к категории «работоспособное состояние».

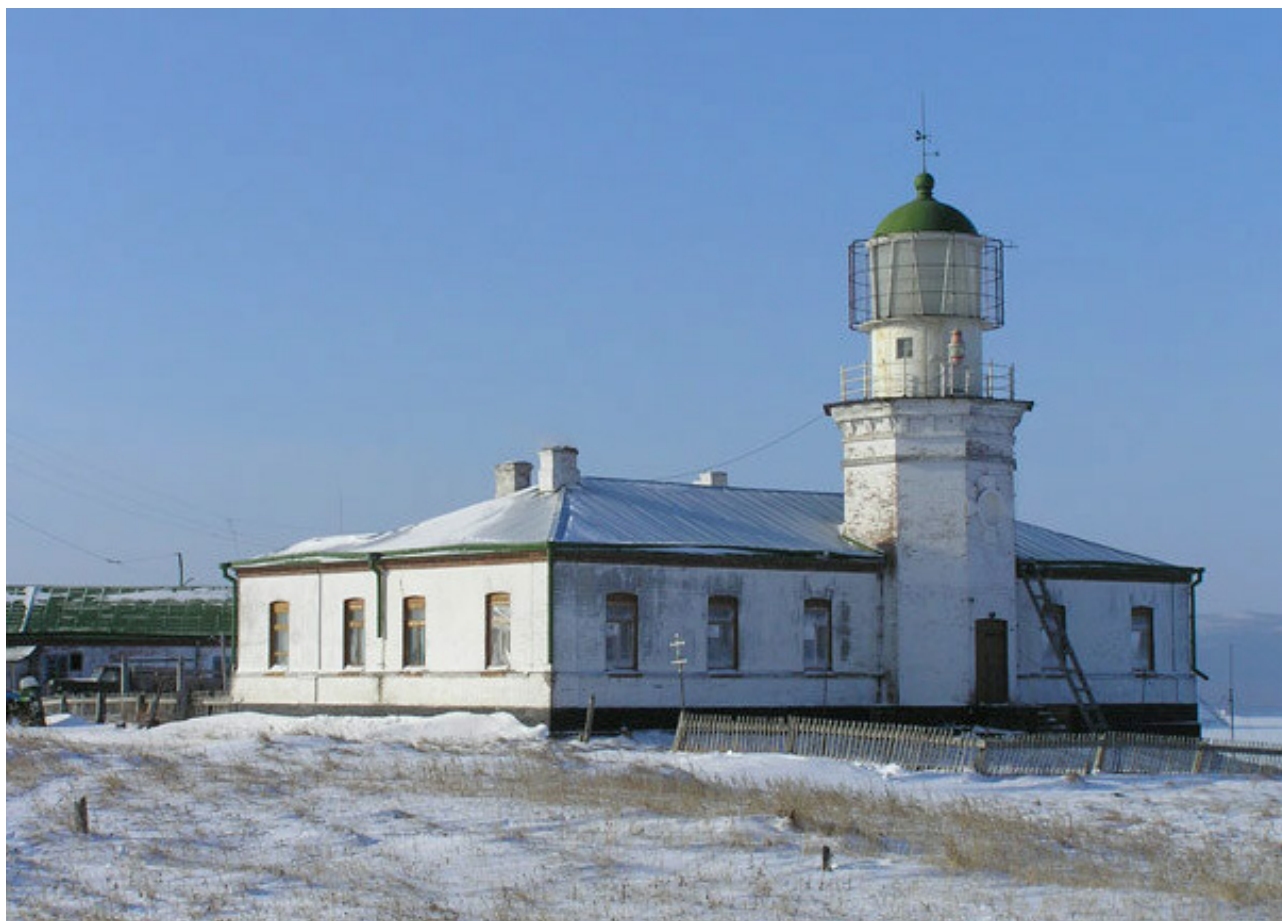
*Рис. 4. Маяк Орлова*

**Маяк Орлова.** Маяк не является объектом культурного наследия. Выполнен по типовому проекту. Маяк расположен на расстоянии 18 км от ближайшего населённого пункта – посёлка Де-Кастри и 330 км от ближайшей железнодорожной станции Комсомольск на Амуре. Маяк представляет собой 8-гранную кирпичную призматическую башню. Башня встроена в жилой каменный дом. В башне установлена винтовая чугунная лестница. Стены выложены из бутового камня. Фундамент ленточный, бутовый. Стены снаружи и внутри оштукатурены и окрашены. Крыша чердачная 4-скатная, деревянная, кровля железная. Полы деревянные.

«Наиболее неблагоприятны в сейсмическом отношении районы (до 9 баллов по шкале Рихтера, 1% вероятности возможного превышения интенсивности землетрясений в течение 50 лет): Ульчский» [4]. Штукатурный слой на маячной башне местами поврежден из-за времени и несвоевременного ремонта. На железной кровле отмечены следы коррозии в местах соединения с маячной башней, требуется

ремонт системы водоотведения. Требуется провести работы по обновлению штукатурного слоя и устранению коррозии. На данный момент времени маяк активен и обслуживается. Маяк Орлова следует отнести к категории «работоспособное состояние».

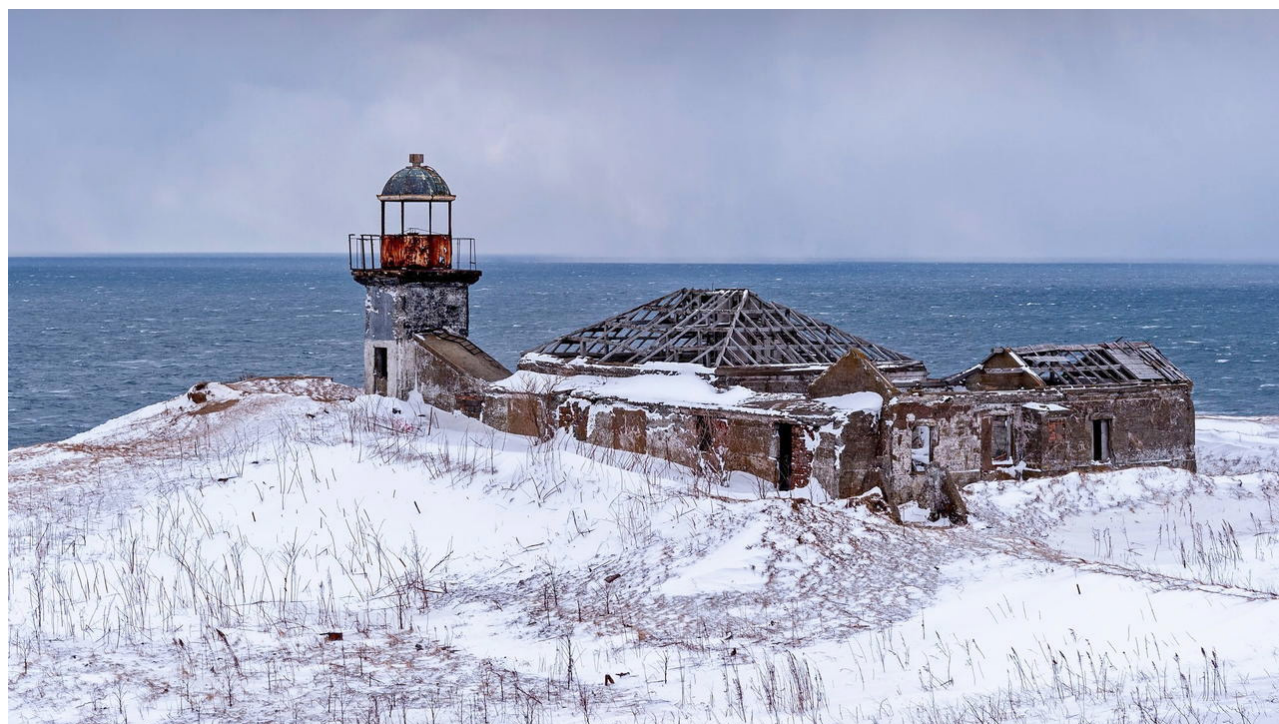
*Рис. 5. Маяк Кузнецова*

**Маяк Кузнецова.** Маяк не является объектом культурного наследия. В 1922 г. маяк был реконструирован. Была построена 4-гранная призматическая монолитная железобетонная башня. На верхней площадке был установлен монолитный железобетонный цоколь фонарного сооружения. Фонарное сооружение высотой, состоявшее только из штормового остекления и купольной медной крыши. Несущие конструкции здания маяка частично повреждены (на фасадах обнаружены несколько вертикальных трещин). Само здание пустует, отсутствуют двери и остекление. Штукатурный слой сильно поврежден, имеются биоповреждения. Покрытие кровли полностью утрачено, стропильная система частично сохранилась. Требуется провести полную реставрацию фасадов маячного здания, требуется укрепление фундаментов, восстановление целостности несущих стен и отделочных слоев, остекления,

требуется полная реконструкция инженерного оснащения, восстановление интерьеров. Маяк Кузнецова следует отнести к категории «аварийное состояние».

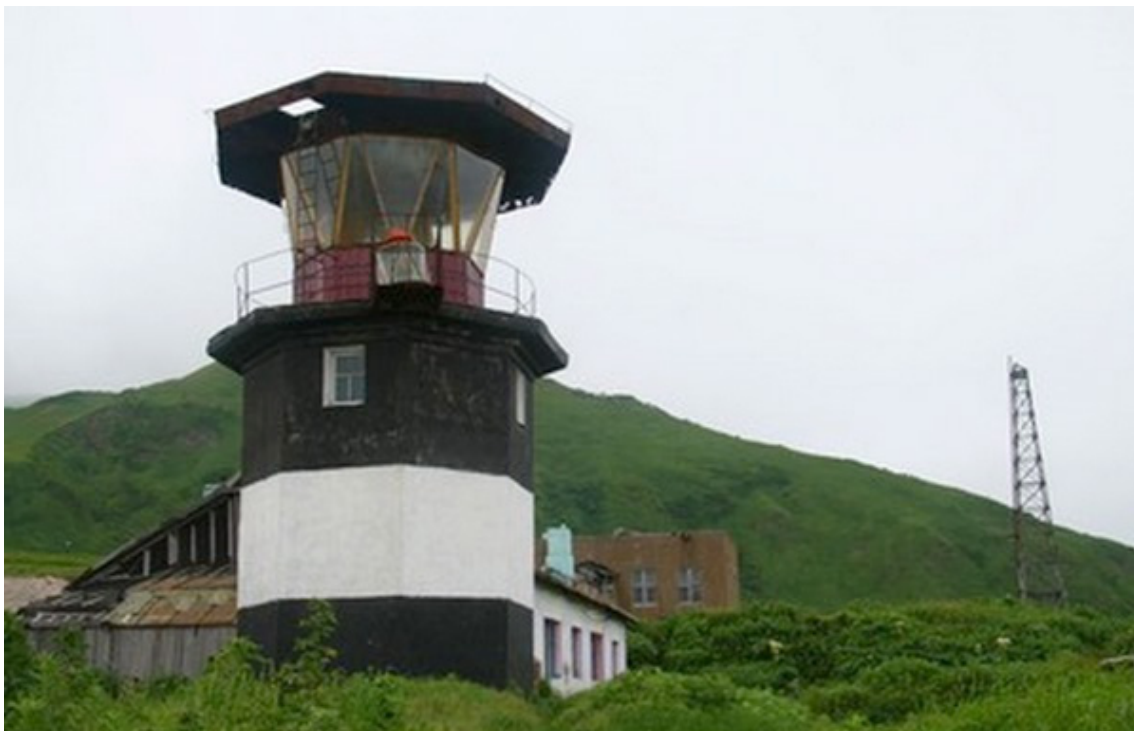
Рис. 6. Маяк на острове Монерон

С 1961 г. по 1963 г. была произведена реконструкция временного маяка на острове Монерон. Маячная башня 8-гранная, призматическая, бутобетонная. В 2011 г. на маячном комплексе случился пожар. Сгорели 4-квартирный жилой дом, баня и склады. Маяк не пострадал от огня. Маячная башня отреставрирована. Здание маяка частично отреставрировано, но местами обнажен деревянный фасад. Железная кровля покрыта коррозией. Требуется закончить реставрацию фасада маячного здания (укрепить деревянный фасад), а также устранить коррозию на кровле, либо полностью обновить кровлю. В настоящее время маяк продолжает рабо-

тать, в маячном городке проживает персонал. Маяк на острове Монерон следует отнести к категории «работоспособное состояние».
