Д. В. ЗЕЛЕНЦОВ

## ПРИЧИНЫ ВОЗНИКНОВЕНИЯ ДЕФЕКТОВ ТЕПЛОВОЙ СЕТИ

### CAUSES OF DEFECTS OF THE HEATING NETWORK

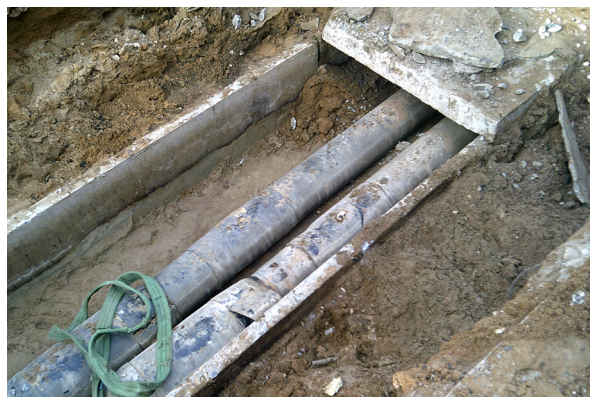
- трубопроводы проложены в железобетонных непроходных каналах, в качестве основания устроена песчаная подсыпка (рис. 1);
- для компенсации температурных удлинений используются осевые сиффонные компенсаторы типа 125-25-50±25 по ГОСТ 27036-86 «Компенсаторы и уплотнения сиффонные металлические. Общие технические условия».

Рис. 1. Трубопроводы тепловой сети в непроходном канале с песчаной подсыпкой

- трубопроводы тепловой сети в непроходном канале смещены к краю канала, что отличается от центрального расположения, предусмотренного в проекте;
- после вскрытия кожуха компенсатора с обнаруженной утечкой на сильфоне компенсатора был обнаружен разрыв (рис. 2);
- на трассе тепловой сети в непроходном канале отсутствуют какие-либо опоры (см. рис. 1).

Также установлено, что трубопроводы тепловых сетей в непроходных каналах уложены на песчаную подсыпку, что допускается требованиями [9], опоры (скользящие, направляющие) или засыпка трубопровода уплотненным грунтом отсутствуют. Так как примененные сильфонные компенсаторы являются осевыми, то они воспринимают и компенсируют только осевые усилия и не могут компенсировать боковую нагрузку. Для предотвращения сдвига необходима либо установка направляющих опор около компенсатора, либо засыпка уплотненным грунтом для предотвращения сдвига [7, 8].

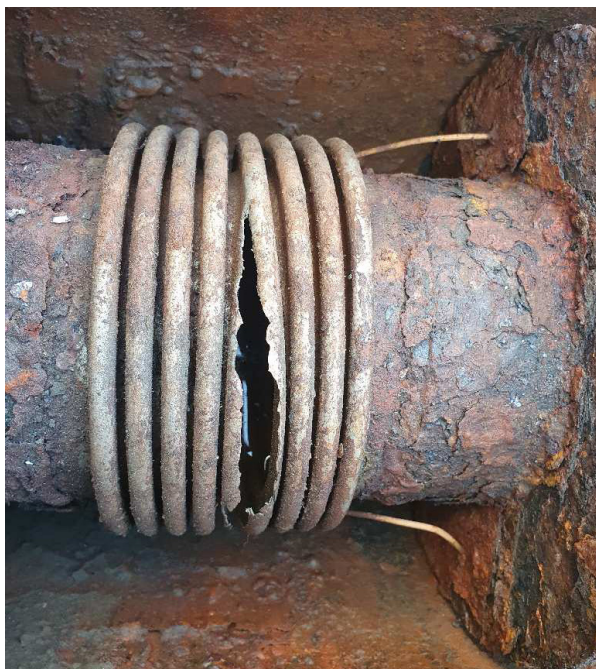
Рис. 2. Осевой сильфонный компенсатор с дефектом – разрывом сильфона

Таким образом, компенсационной способности компенсаторов на подающем трубопроводе недостаточно для обеспечения заложенного в проекте расстояния между неподвижными опорами (длины компенсируемого участка).

**Вывод.** Причиной возникновения дефектов, а именно разрыва сильфона в компенсаторе является недостаточная компенсационная способность компенсатора – поверочный расчет согласно [7, 8] показал, что компенсационной способности компенсаторов недостаточно при имеющемся расстоянии между неподвижными опорами; отсутствие направляющих опор или обратной засыпки трубы, необходимых согласно [8], позволяет предотвратить боковой сдвиг трубопровода. При этом произведенные работы по монтажу тепловой сети соответствуют проектным решениям. Предполагаемой причиной разрушения компенсаторов являются ошибки в принятых проектных решениях, а именно: отсутствие направляющих опор в местах установки компенсаторов или обратной засыпки трубы, позволяющих предотвратить боковой сдвиг трубопровода [8]; недостаточная компенсационная способность компенсатора, подтвержденная расчетом необходимой компенсации согласно [7, 8].
