Ф. В. КАРАСЕВ

РЕСТАВРАЦИЯ ЦЕРКВИ КОСМЫ И ДАМИАНА В С. МУСОРКА СТАВРОПОЛЬСКОГО РАЙОНА САМАРСКОЙ ОБЛАСТИ

RESTORATION OF THE CHURCH OF COSMAS AND DAMIAN
IN THE VILLAGE OF MUSORKA, STAVROPOL DISTRICT, SAMARA REGION

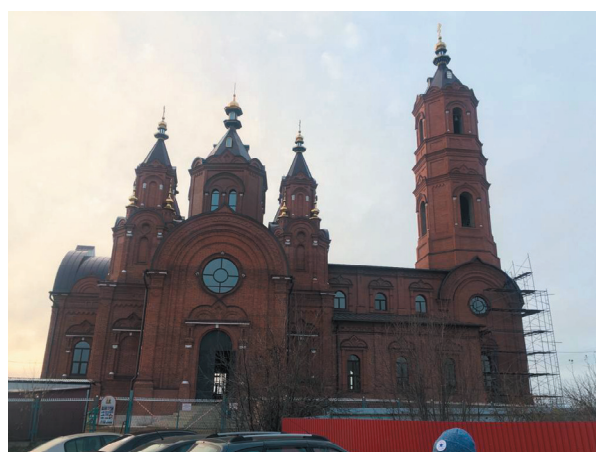
Рис. 1. Ситуационная схема и общий вид на здание церкви со стороны северного фасада

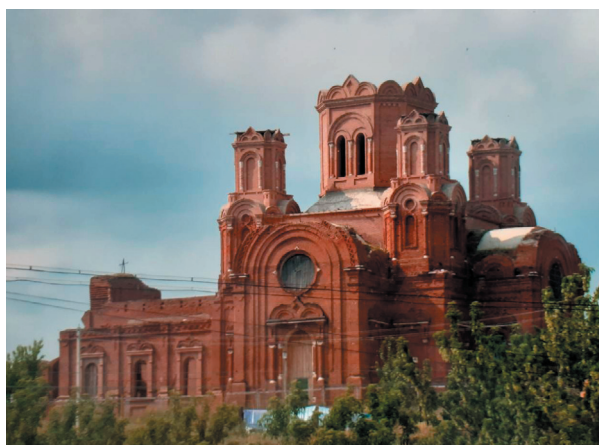
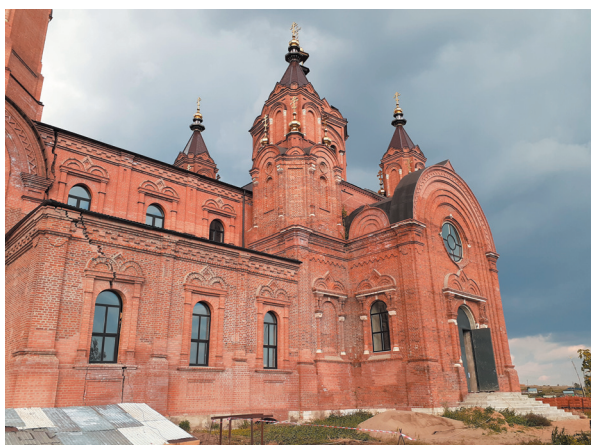
Проблематика реставрации Церкви Космы и Дамиана заключается в том, что обозначенные исследования провели в недостаточном объеме. Церковь была практически полностью восстановлена, так как до наших дней сохранился только объем моельного зала и алтарная часть. Колоколья, трапезная и завершение основного объема церкви были полностью утрачены, отсутствовала кровля, отмостка, благоустройство территории (рис. 3). На исто-

Рис. 3. Восстановление храма, фотофиксация:
а – 2006 г.; б – 2019 г.

рически сохранившихся фундаментах, представляющих собой полуразрушенную кладку с прочностью красного глиняного кирпича менее М10 на известково-песчаном растворе, восстановили утраченные части храма. В процессе производства работ применялся керамический кирпич на цементно-песчаном растворе. Также была значительно превышена толщина несущих стен колокольни на втором и третьем ярусах. Визуальным доказательством этому стало отсутствие просвета в проемах верхних ярусов колокольни, если смотреть под углом по отношению к проему с высоты человеческого роста. Вместо этого видна толщина кладки стен. Таким образом, создается дополнительное ощущение тектоничности колокольни, что не свойственно этому типу сооружений [9, 10].

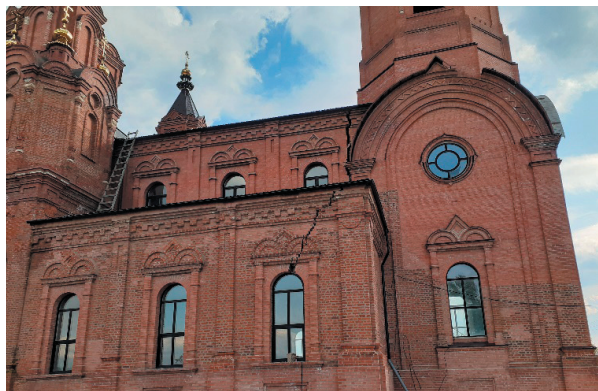
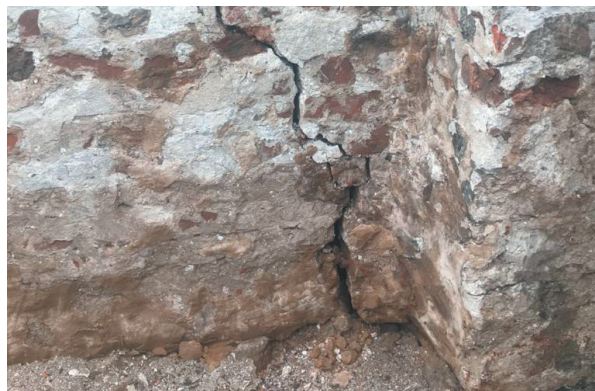
Тем не менее в 2019 г. здание восстановили, однако через полгода появились наклонные конструктивные трещины от фундамента

до карниза трапезной шириной раскрытия до 150 мм, в результате объем колокольни начал отделяться и дал крен в противоположную сторону от храма. Отсутствие осадочного шва между храмом и колокольной способствовало образованию вертикальных и наклонных трещин в кирпичной кладке храма. Величина раскрытия трещин в стенах достигала 2,0–2,5 см, и в большинстве случаев трещины являются сквозными. Кроме отсутствия осадочного шва, на появление трещин в кладке наружных и внутренних стен храма, примыкающих к колокольне, повлияло возникновение значительных неравномерных осадок по наружным стенам. Наличие трещин в кирпичной кладке фундамента свидетельствовало о существенном физическом износе составляющих – раствора и кирпича, кладки в целом (более 72–75 %), а также о значительных осадках грунтов оснований в процессе длительной эксплуатации.

Просадочные свойства несущего слоя грунта основания, расположенного непосредственно под подошвой фундаментов, представлены мощностью 3,5–6,2 м. Данные грунты имеют высокое начальное просадочное давление ($P_{sl} = 2,5 \text{ кг/см}^2$), и в случае превышения реактивного давления под подошвой значения P_{sl} возможно возникновение дополнительных осадок и неравномерных деформаций. Кладка фундаментов в качестве несущего элемента была признана непригодной, требующей ее замены или усиления с помощью буроинъекционных свай, устраиваемых снаружи и во внутреннем пространстве колокольни. Необходимо было срочно разработать проект по усилению системы «основание – фундамент», учитывая значительные отклонения по вертикали, и приступить к противоаварийным мероприятиям.

Помимо выявленных дефектов несущих конструкций, в ходе натурных обследований на фасадах выявлены незначительные выбоины в новой кирпичной кладке колокольни, многочисленные биологические поражения исторической кирпичной кладки, белокаменного цоколя основно-

го объема церкви, локальные высолы из раствора и кирпича, выветривание раствора из швов кладки. Отсутствовало: организованный водосток, металлическое покрытие кровли основного объема храма, алтарной части, выступающие декоративные элементы фасадов не были закрыты отливами, происходило замачивание поверхности кирпичных стен фасадов по углам (рис. 4).

Рис. 4. Фотофиксация до производства работ:
а, б – конструктивные трещины по фасаду и вскрытому фундаменту;
в – отсутствие отливов; г – биопоражения исторической кладки

Для обеспечения надежности дальнейшей эксплуатации здания с учетом сохранности его исторического облика, согласно разработанной научно-проектной и рабочей документации, на объекте выполнены следующие виды работ по реставрации объекта культурного наследия, приспособления объекта культурного наследия для современного использования.

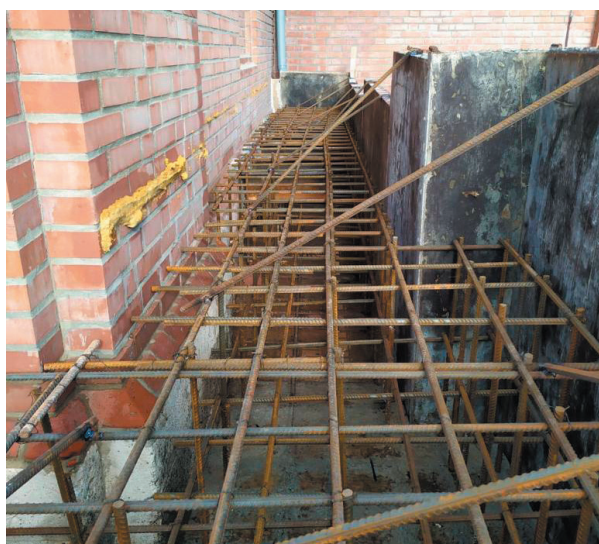
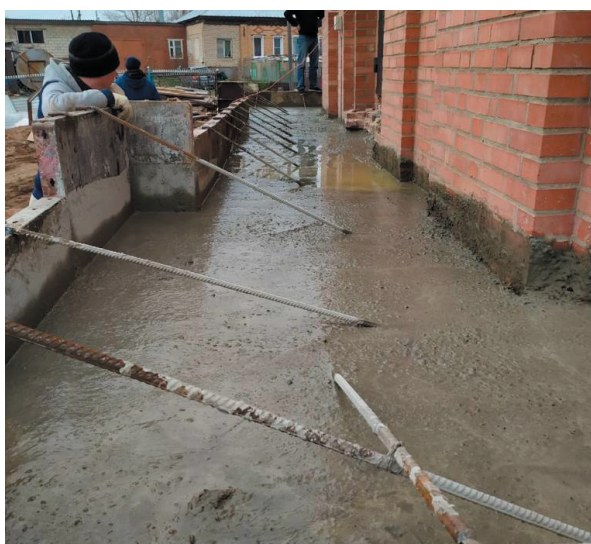
Рис. 6. Усиление фундаментов путем устройства монолитного железобетонного ростверка по периметру колокольни и объема трапезной

2. Усиление и восстановление стен колокольни и семioseвой части в осях 6-9 (рис. 6).

50 мм, произведено бетонирование свайного ростверка из тяжелого бетона класса В20.

По всему периметру церкви была выполнена железобетонная отмостка шириной 1,2 м и завязана с ростверком и крыльцами со стороны северного и южного фасадов.

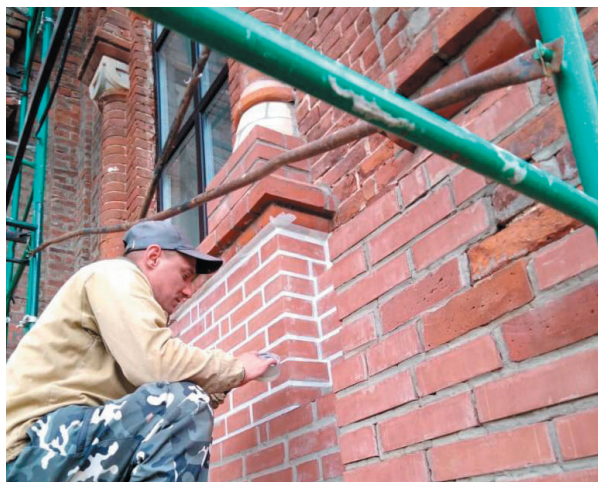
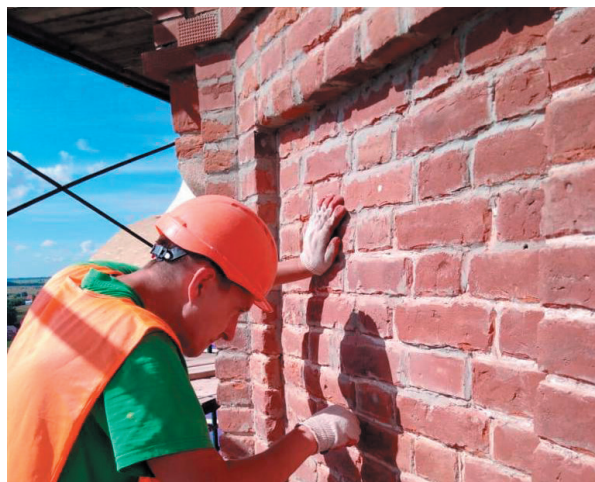
Рис. 7. Расшивка швов лицевого ряда современной кладки; заделка швов кладки

2) Проведена расшивка кирпичной кладки в объеме трапезной и колокольни (рис. 7, 8). Осуществлена обработка всех фасадов составом Caparol REMMERS KSE 100, KSE 300 (укрепляющий комплекс для любого типа камня).

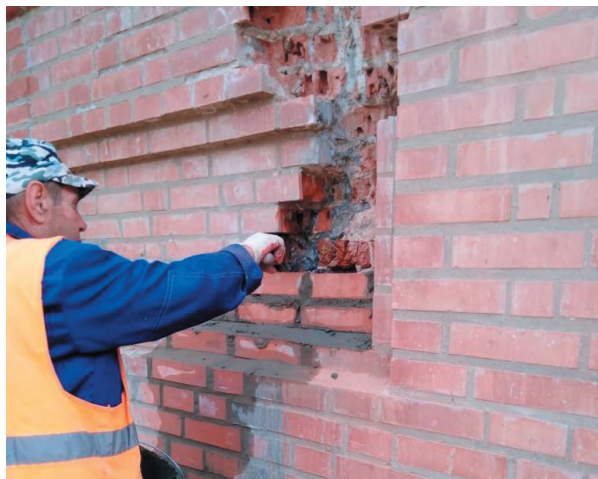
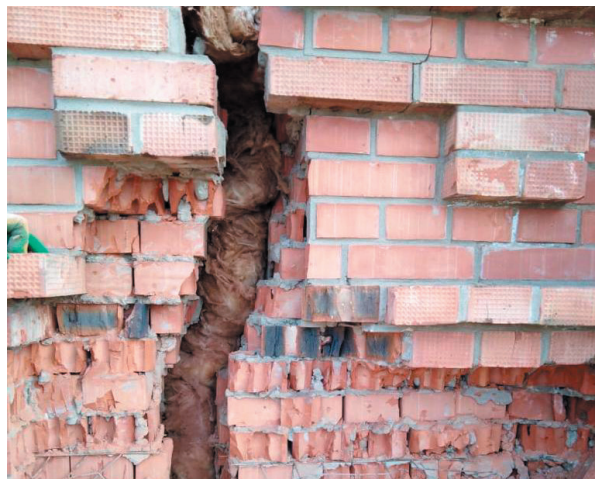
Рис. 8. Демонтаж лицевого ряда кладки; восстановление лицевого ряда кладки в местах прохождения конструктивных трещин

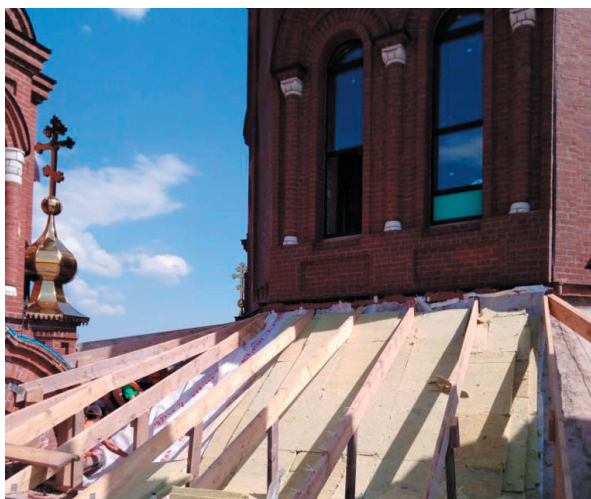
Рис. 9. Монтаж стропильных конструкций и утепление кровли; монтаж металлического фальцевого покрытия кровли

Смонтировано покрытие фальцевой кровли коричневого цвета основного объема храма и трапезной, устроены желоба для направления воды в воронки (рис. 9).

Детали системы изготовлены из оцинкованной стали толщиной 1,2 мм по архитектурным чертежам.

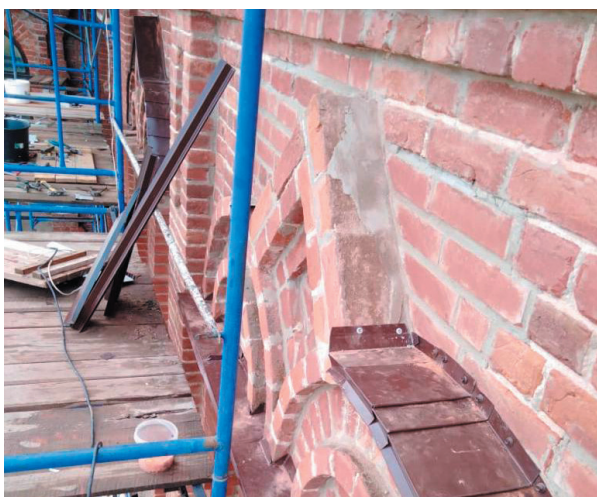
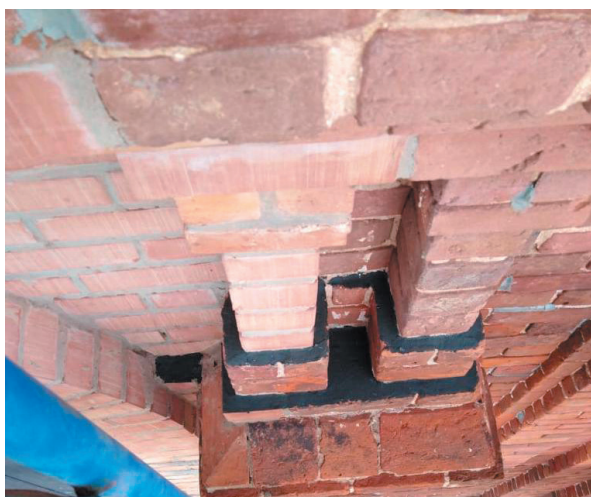
Рис. 10. Промазка выступающих декоративных элементов фасада гидроизолирующей мастикой; установка металлических отливов по декоративным элементам фасадов здания

Установлены отливы на выступающие декоративные элементы всех фасадов (рис. 10).
