НАТУРНОЕ ИСПЫТАНИЕ НАГРУЖЕНИЕМ СБОРНОГО КОМБИНИРОВАННОГО ПЕРЕКРЫТИЯ ЖИЛОГО ЗДАНИЯ ПОСТРОЙКИ НАЧАЛА 1950-Х ГОДОВ

**FULL-SCALE LOAD TESTING OF PREFABRICATED COMBINED FLOOR
OF RESIDENTIAL BUILDING BUILT OF THE EARLY 1950s**

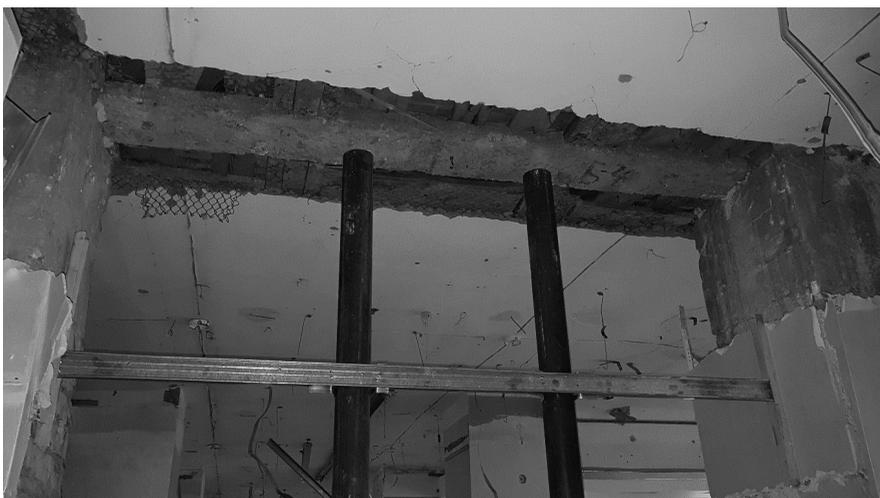
Рис. 6. Испытание № 1. Вид на нижнюю поверхность перекрытия и балки

Для подтверждения принятых при расчете предпосылок были произведены натурные испытания нагружением исследуемых перекрытий. Исследовались перекрытия на двух участках: в коридоре балки «короткого» пролета и в основных помещениях балки «длинного» пролета. *Испытание № 1:* исследованию были подвергнуты деревянное перекрытие в осях К-Л/18-19 и железобетонная балка в осях К/18-19; номинальный пролет деревянного перекрытия составляет 3,25 м, железобетонной балки – 2,62 м; деревянные балки перекрытия на исследуемом участке ориентированы в направлении цифровых осей; железобетонная балка – в направлении буквенных осей; поверху дощатого настила перекрытия выполнен подстилающий слой из керамзитобетона, устроена стяжка из цементно-песчаного раствора и чистый пол из плит керамогранита; перед испытанием штукатурный слой с нижней поверхности балки был удален.

Для определения величины фактического прогиба перекрытия использовались прогибомеры 6ПАО (цена деления $0,01 \text{ мм}$). Прогибомеры были установлены в середине пролета перекрытия и балки. Под конструкцию перекрытия на исследуемом участке на время испытаний были подведены страховочные опоры. Определение ширины раскрытия трещин выполнялось с помощью измерительного микроскопа МПБ-2.

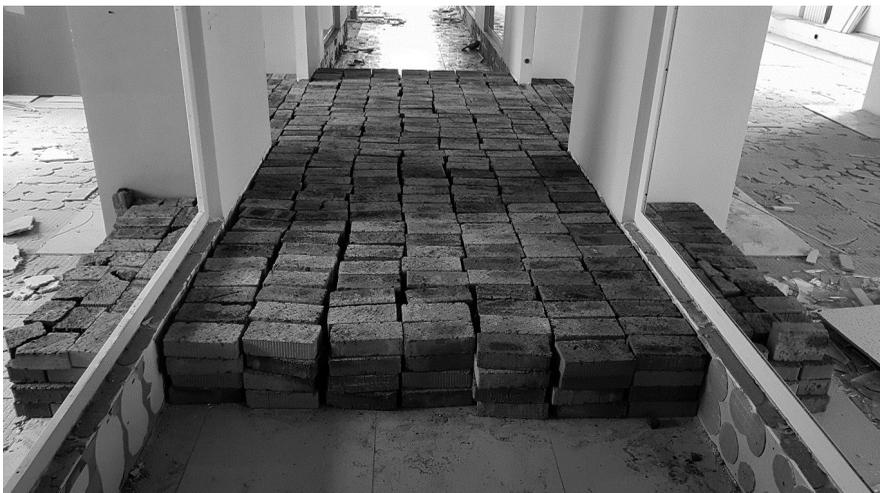
Рис. 7. Испытание № 1. Загруженный участок перекрытия (вид со стороны второго этажа)

Нагружение перекрытия производилось полнотельными одинарными керамическими кирпичами, укладываемыми по площади загружаемого перекрытия равномерно. По результатам контрольных взвешиваний усредненный вес одного кирпича составил 3,258 кг (минимальное значение – 3,063 кг, максимальное – 3,724 кг). Площадь нагружения перекрытия – 13,0 м².

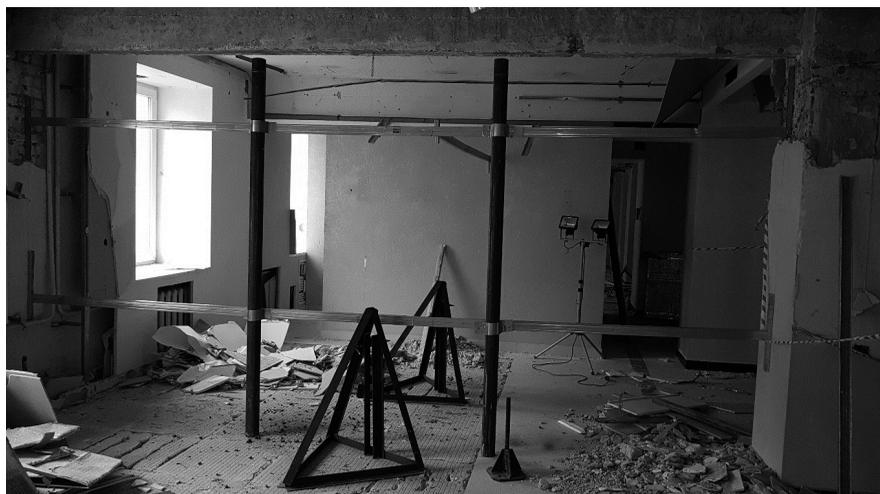
Рис. 8. Испытание № 2. Общий вид испытываемых конструкций со стороны первого этажа

Испытание № 2: исследованию были подвергнуты деревянное перекрытие в осях Ж-К/19-21 и железобетонная балка в осях К/19-21; номинальный пролет деревянного перекрытия составляет 3,25 м; железобетонной балки – 5,5 м; деревянные балки перекрытия на исследуемом участке ориентированы в направлении цифровых осей; исследуемая балка – в направлении буквенных осей; поверху дощатого настила перекрытия выполнен подстилающий слой из керамзитобетона, устроена стяжка из цементно-песчаного раствора и чистый пол из плит керамогранита; перед испытанием штукатурный слой с поверхностей балки был удален.

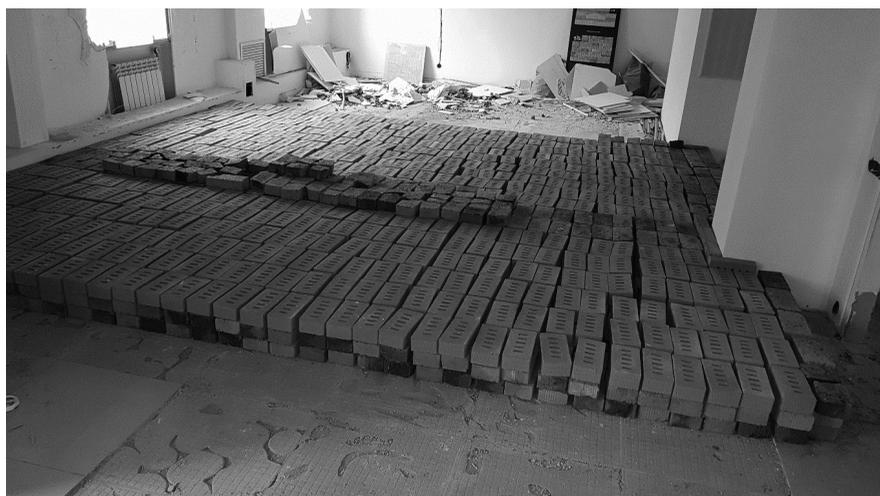
Рис. 9. Испытание № 2. Загруженный полной нагрузкой участок перекрытия (вид со стороны второго этажа)

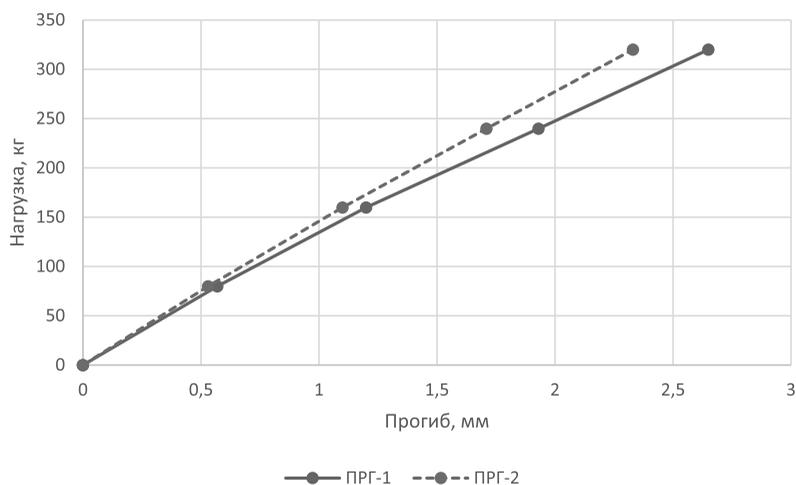
Рис. 10. График зависимости фактического прогиба от дополнительной нагрузки для перекрытия № 1

Прогиб конструкций возрастал пропорционально прикладываемой нагрузке. Максимальная величина прогиба деревянного перекрытия составила 2,34 мм для испытания №1 и 2,3 мм для испытания № 2, максимальный прогиб железобетонной балки составил 2,66 мм для испытания №1 и 3,28 мм для испытания № 2. Показания прогибомеров не свидетельствовали о наличии пластических деформаций. Предельно допустимые значения прогибов значительно превышают фактические величины. Максимальная ширина раскрытия нормальных трещин в конструкциях на последнем этапе нагружения не превышала 0,05 мм. После выдержки конструкций под нагрузкой в течение трех суток показания прогибомеров зафиксировались на одном значении. После снятия нагрузки показания прогибомеров вернулись к первоначальным значениям. Признаков, свидетельствующих о разрушениях конструкций, не зафиксировано.

Таким образом, проведенные натурные испытания перекрытий подтвердили их несущую способность с учетом принятых расчетных предпосылок, что позволило избежать дорогостоящего усиления конструкций и продлить срок эксплуатации здания. При этом для обеспечения механической безопасности с учетом требуемого уровня надежности дальнейшая эксплуатация здания возможна при обязательном мониторинг технического состояния.

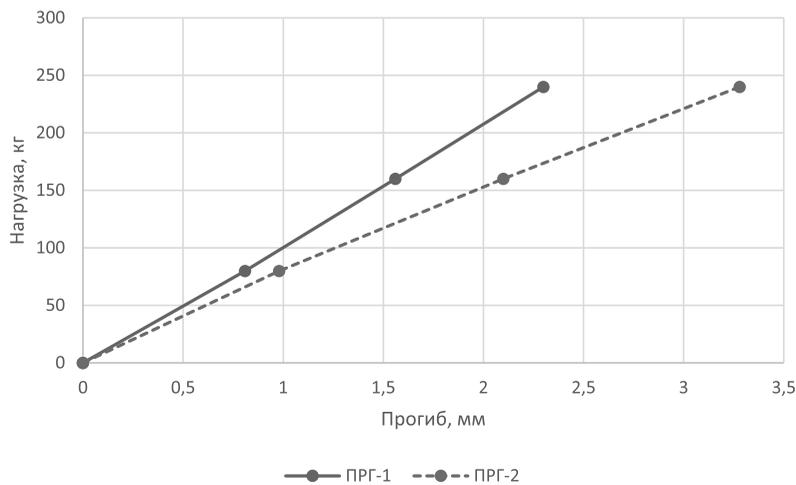
Рис. 11. График зависимости фактического прогиба от дополнительной нагрузки для перекрытия № 2
