КОНСТРУКТИВНЫЕ ОСОБЕННОСТИ ЗДАНИЙ, ВОЗВЕДЕННЫХ В САМАРЕ В КОНЦЕ XIX – НАЧАЛЕ XX ВЕКА

CONSTRUCTIONAL FEATURES OF BUILDINGS IN SAMARA
IN THE LATE 19TH CENTURY – IN THE EARLY 20TH CENTURY

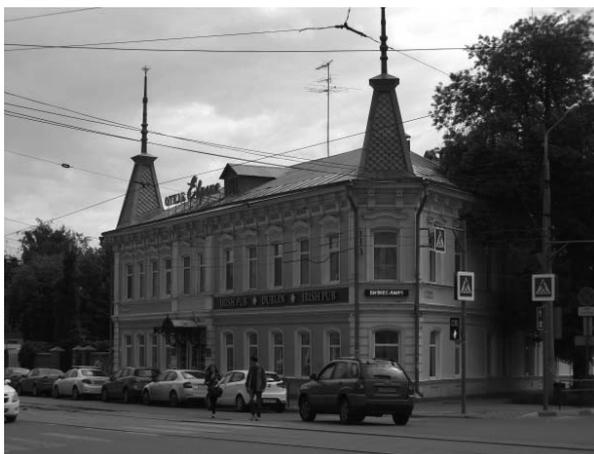
Рис. 1. Гостиница «Европа»,
ул. Галактионовская, д.171

Фундаменты подобных зданий обычно выполнялись ленточными бутовыми на известковом связующем. Глубина заложения подошвы фундаментов бесподвальных зданий в ряде случаев могла быть меньше глубины промерзания грунта и составлять 120–140 см (особняк Кошелевой по ул. Галактионовской, д. 171, ныне гостиница «Европа», рис. 1). Ширина фундаментов часто определялась шириной стен первого этажа и несколько превышала её. При наличии подвала его стены по бутовой ленте фундамента часто выполнялись из керамического кирпича (рис. 2) или блоков пилёного известняка, производство которого было налажено в Самарской губернии в конце XIX в. (например, ныне существующий дом купца Головкина по ул. Молодогвардейской, д. 49, подпорная стенка Самарской набережной между ул. Некрасовской и Венцека, возведённая в 1902 г.). Вертикальная гидроизоляция стен подвала, как

Часто стены только первого этажа были кирпичными, а второго – бревенчатыми или брусчатыми (рис. 4) [2, 12], как правило, обложенными кирпичом. Примером такого здания является гостиница «Европа» по ул. Галактионовской, д. 171 (см. рис. 1), у которого стены первого этажа кирпичные толщиной 51 см изнутри обшиты досками толщиной 6–8 см и оштукатурены по дранке с мешковиной, а стены второго этажа сложены из брусьев сечением 14х14 см, обложенных снаружи кирпичом в 25 см и оштукатуренных изнутри по дранке. Дефицит и относительно высокая стоимость кирпича во второй половине XIX в. обуславливали возведение бревенчатых зданий с последующей облицовкой их снаружи кирпичом. При этом определить визуальную действительную конструкцию таких стен может оказаться затруднительным (здание по ул. Ульяновской, д. 29). При проведении инженерного обследования кирпичных стен зданий часто требуется определение прочности их кладки. При этом, если здание является памятником истории и культуры, наиболее приемлемым методом оценки её прочности может оказаться неразрушающий метод [13]. Многие кирпичные здания, построенные в это время, имели деревянные внутренние стены из вертикально установ-

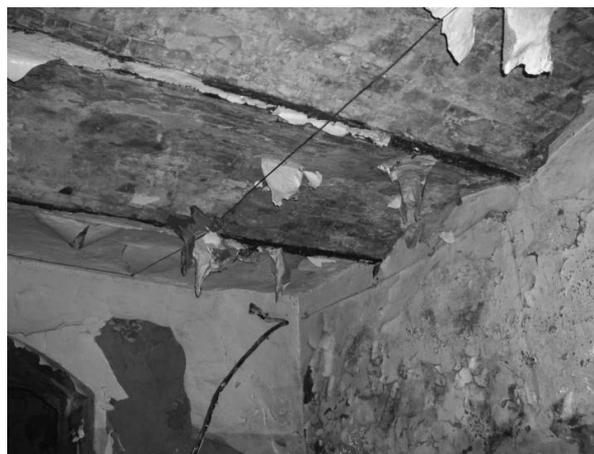
Рис. 2. Сводчатое многоволновое кирпичное перекрытие
над подвалом (здание 1908 г. по ул. Венцека, д. 61)

Перекрытия над подвалами выполнялись различных типов: традиционные для этого времени деревянные по балкам из брёвен или полуобрезных брусьев (рис. 8); в виде кирпичных сомкнутых сводов (рис. 9), а с начала XX в. и бетонных; многоволновых цилиндрических сводов шириной 0,8–2 м из керамического кирпича (см. рис. 2) или бетонных сводов Монье [4,10,14] (рис. 10). Пролёт деревянных балок перекрытий над подвалами доходил до 9 м; при этом брёвна деревянных перекрытий имели большой диаметр, доходящий до 50 см (см. рис. 9). При проведении технического обследования следует обратить внимание на то, что кирпичные сомкнутые и цилиндрические своды имели, как правило, небольшую толщину в 0,5–1,5 кирпича. На свод устанавливались лаги или деревянные столбики, по которым укладывались деревянные балки пола, а пространство между полом и сводом часто заполнялось строительным мусором. Подобные своды имеются у зданий по адресу ул. Куйбышева, д. 77 (построено в третьей четверти XIX в.), ул. Галактионовская, д. 26 (см. рис. 10), у подвалов зданий № 74–76 по ул. Куйбышева. Кирпичные цилиндрические своды толщиной 0,5–1,5 кирпича над помещениями подвалов, часто применяемые до конца первой четверти XIX в. (перекрытие над подвалом здания бывшего торгового дома Попова по ул. Венцека, д. 61, см. рис. 2; здание по ул. Куйбышева, д. 96, бывший магазин Егорова), в начале XX в. уступили место бетонным и железобетонным сводам Монье толщиной 10–20 см (часть подвала дома по адресу ул. Куйбышева, д. 75; перекрытие подвала здания Архиерейского подворья по адресу ул. Вилюновская, д. 24/102, см. рис. 3), чему способствовало появление на рынке достаточного количества цемента. В качестве бортовых элементов для цилиндрических сводов использовались прокатные двутавры, реже – железнодорожные

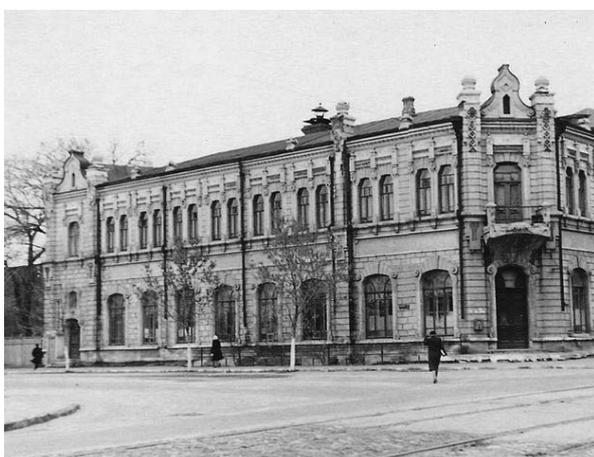
Рис. 3. Здание бывшего Архиерейского подворья,
ул. Вилоновская, д. 24/102

Кирпичные стены домов, возведенных в Самаре в конце XIX – начале XX в., имели толщину до 77 см, причём толщина стен второго и последующих этажей уменьшалась. В кирпичных стенах зданий устраивались многочисленные каналы дымоходов, вентиляционные каналы, что ослабляет кладку стен и должно учитываться при проведении технического обследования зданий. Некоторые здания имели в кирпичных стенах каналы воздушного калориферного отопления, для которого в подвале устраивалась котельная с камерой для нагрева воздуха (здание Архиерейского подворья по ул. Вилюновской, д. 24/102, рис. 3).

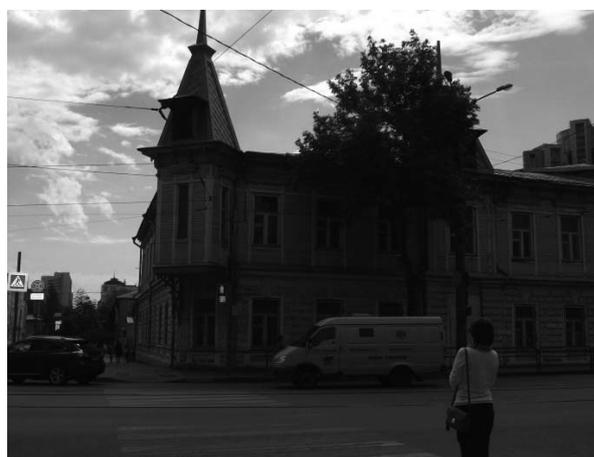
Рис. 4. Здание с эркером, покрытым деревянным шатром
(ул. Галактионовская, д. 169)

Фасады многих зданий, возведённых в конце XIX – начале XX в. имеют эркеры, основной несущей конструкцией которых являлись консольные балки из прокатных двутавров или рельсов (рис. 4, 19). Стальные балки из прокатных профилей или рельсов стали широко использоваться при устройстве балконов [17] (рис. 20).

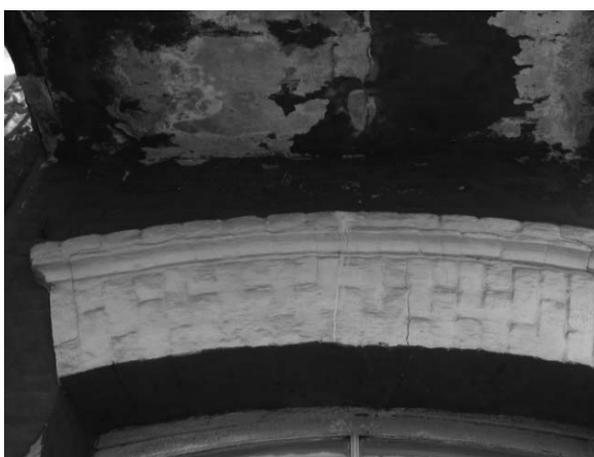
Рис. 5. Кирпичная лучковая перемычка (здание
администрации Самарского района по ул. Некрасовской,
д. 38/119). Видны трещины в перемычке

ленных брёвен, обшитых досками и оштукатуренных по дранке; толщина таких стен с учетом штукатурного слоя нередко достигала 30 см. Надоконные и наддверные перемычки в кирпичных наружных стенах до начала XX в. выполнялись в основном клинчатыми, лучковыми, циркульными или полуциркульными [10, 14] (рис. 5–7). В настоящее время после более чем 100 лет эксплуатации у большинства зданий появились трещины в вертикальных швах подобных перемычек, что требует усиления последних. Часто перемычки выполнялись из лиственничных или дубовых брусьев. Реже встречаются перемычки, выполненные из полосовой стали, которая за время длительной эксплуатации получила существенные коррозионные повреждения. Перемычки дверных проёмов во внутренних кирпичных стенах, как правило, устраивались из антисептированных сосновых, лиственничных или дубовых брусьев.

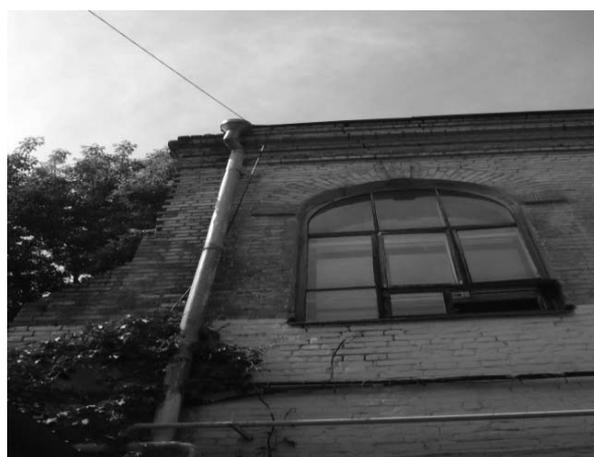
Рис. 6. Кирпичная циркулярная перемычка
(здание 1908 г. по ул. Венцека, д. 61)

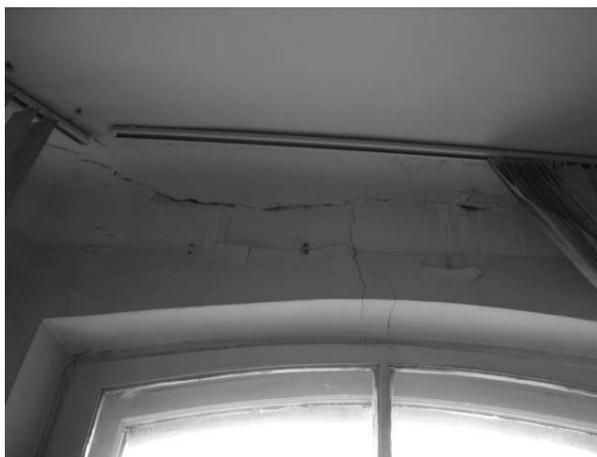
Рис. 7. Трещины в лучковой перемычке.
Характерные трещины в штукатурном слое потолка
в результате деформации деревянного перекрытия
(здание по ул. Некрасовской, д. 38/119)

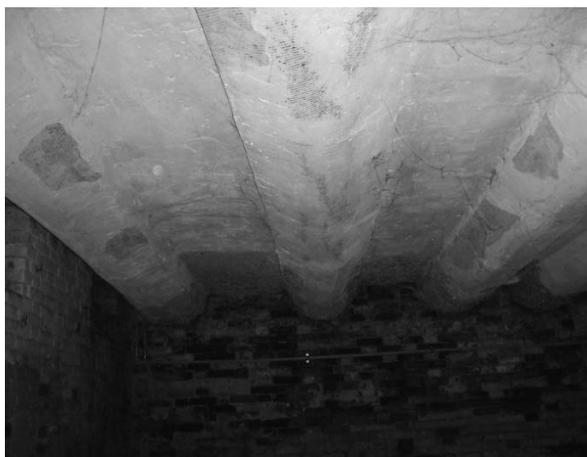
Рис. 8. Перекрытие по деревянным балкам над подвалом
здания постройки конца XIX в. по ул. Куйбышева, д. 75

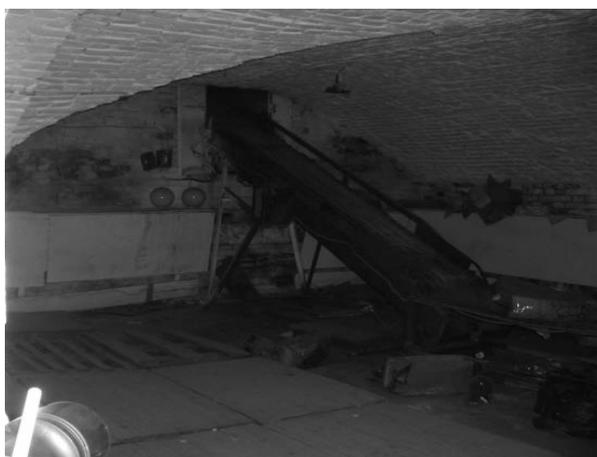
Рис. 9. Кирпичное перекрытие в виде сомкнутого свода
над подвалом здания по ул. Галактионовской, д. 26

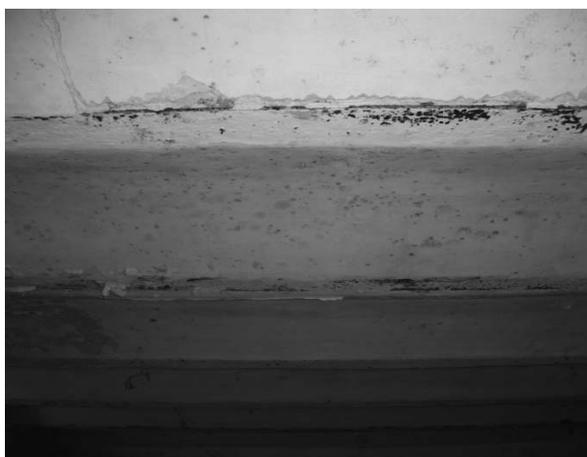
Рис. 10. Перекрытие типа Монье над подвалом.
Здание бывшего Архиерейского подворья,
ул. Вилоновская, д. 24/102

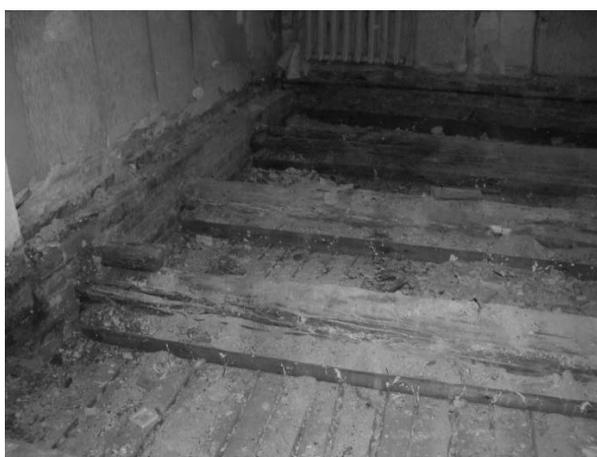
Рис. 11. Междуэтажное перекрытие по деревянным
балкам (здание 1908 г. по ул. Венцека, д. 61)

Междуэтажные перекрытия чаще всего выполнялись традиционной конструкции по деревянным балкам из брёвен или полуобрезных брусьев (рис. 11). Диаметр брёвен доходил до 50 см, а длина при этом – до 10 м (здания по ул. Вилоновской, д. 24, по ул. Галактионовской, д. 22). В таких перекрытиях по изоляционному слою устраивалась известково-песчаная стяжка толщиной до 5 см, служащая гидроизоляционным слоем. Встречаются перекрытия, состоящие из двух слоёв: перекрытие по балкам потолка и балкам пола с вентилируемым зазором между двумя слоями перекрытия (ныне реконструируемое здание по ул. Куйбышева, д. 104). Чердачные деревянные перекрытия по конструкции практически не отличались от междуэтажных, но в них иногда накат выполнялся не из досок, а из пластин (рис. 12). Междуэтажные перекрытия многоэтажных промышленных зданий (часто это были здания мельниц), а также перекрытия в санузлах и чердачные над лестничными клетками, а также лестничные площадки в кирпичных зданиях с конца XIX в. устраивались плоскими бетонными и железобетонными по стальным прокатным балкам (рис. 13) или в виде сводов Монье [10, 14, 15]. Перекрытия над проездами во дворы выполнялись либо плоскими железобетонными по стальным балкам, либо в виде цилиндрических кирпичных сводов (рис. 14) или многоволновых сводов Монье (рис. 15).

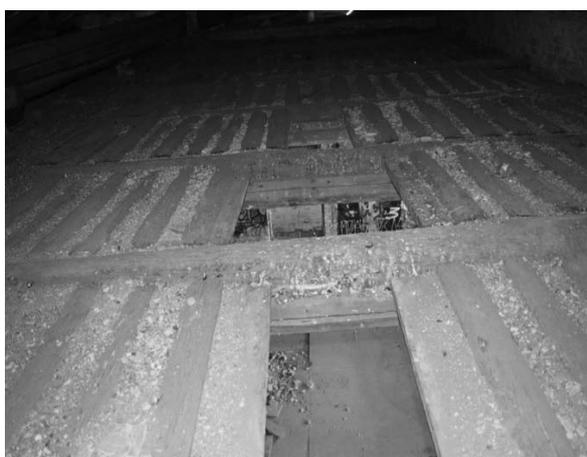
Рис. 12. Чердачное перекрытие. Виден накат
чердачного перекрытия из толстых пластин
(ул. Вилоновская, д. 24/102)

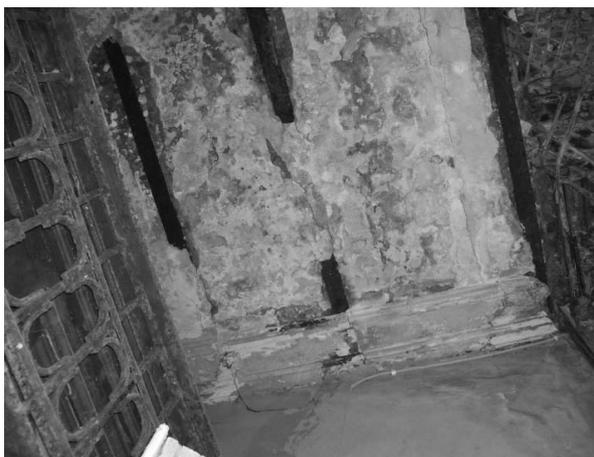
Рис. 13. Бетонное чердачное перекрытие по стальным балкам в здании по ул. Некрасовской, д. 24/102

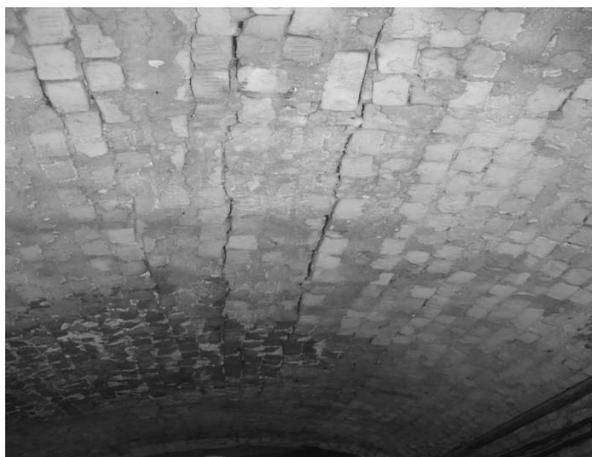
Рис. 14. Кирпичное перекрытие в виде цилиндрического свода над дворовым проездом здания по ул. Степана Разина, д. 45

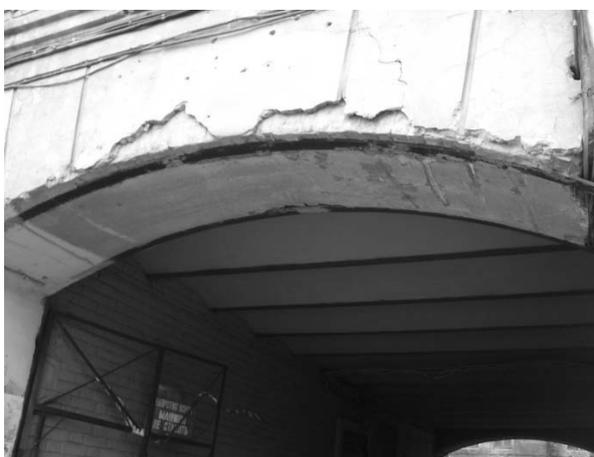
Рис. 15. Бетонное перекрытие типа Монье над дворовым проездом здания по ул. Галактионовской, д. 26

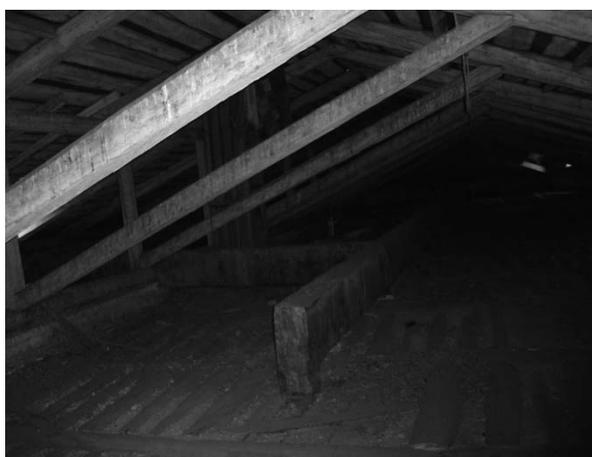
Рис. 16. Система наслонных стропил из брёвен (ул. Вилоновская, д. 24/102)

Стропильные конструкции крыши жилых и общественных зданий в рассматриваемый период выполнялись в виде наслонных или висячих стропил из брёвен разного диаметра, соединяемых на

врубках (рис. 16, 17). Стальные клёпаные стропильные фермы из уголков начали применяться с начала XX в. с появлением в 1900 г. сортамента прокатных профилей. В конце XIX – начале XX в. в Самарской губернии появились революционные по конструкции железобетонные покрытия [16] в виде распорных цилиндрических железобетонных сводов толщиной 12–18 см и пролётом до 18 м (мельница в селе Екатериновка Безенчукского района, учебный корпус Самарского государственного социально-педагогического университета по ул. М. Горького, д. 65/67). Крыши домов часто имели элементы в виде деревянного шатра (см. рис. 4), куба, тонкостенного деревянного купола-оболочки. Следует отметить также ребристый светопрозрачный купол на здании по адресу ул. Куйбышева, д. 157/1, выполненный из стальных профилей (рис. 18).

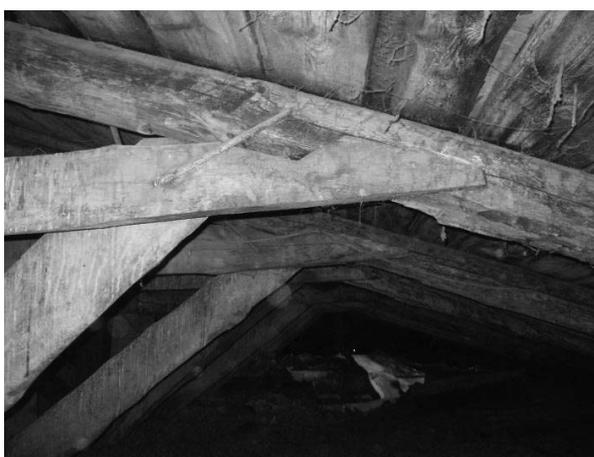
Рис. 17. Система наслонных стропил на врубках (ул. Некрасовская, д. 38/119)

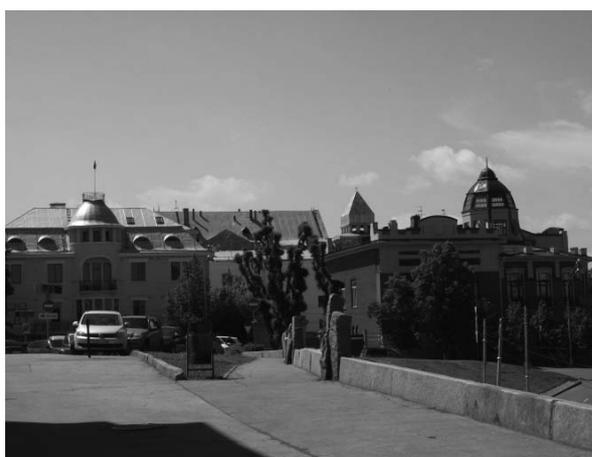
Рис. 18. Тонкостенный деревянный купол-оболочка особняка фон Вакано по ул. Шостаковича, д. 3 и светопрозрачный стальной ребристый купол здания по ул. Шостаковича, д. 1

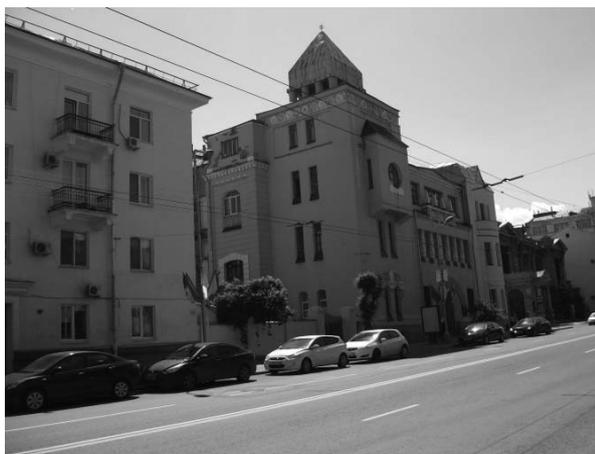
Рис. 19. Здание с эркером СамГТУ (бывш. Крестьянский банк) по ул. Куйбышева, д.153

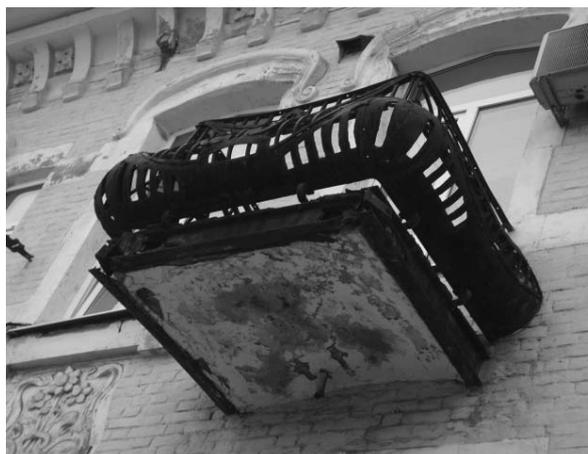
Рис. 20. Балкон в стиле модерн (здание Областного центра планирования семьи и репродукции по ул. Фрунзе, д. 43/58)
