**О. В. КИЗИМОВА**  
**Н. В. ЗОБКОВА**

## **АНАЛИЗ ДЕФЕКТОВ ПЕРЕКРЫТИЙ ЗДАНИЯ — ОБЪЕКТА КУЛЬТУРНОГО НАСЛЕДИЯ**

### **ANALYSIS OF THE DEFECTS OF THE FLOORS OF THE BUILDING — OBJECT OF CULTURAL HERITAGE**

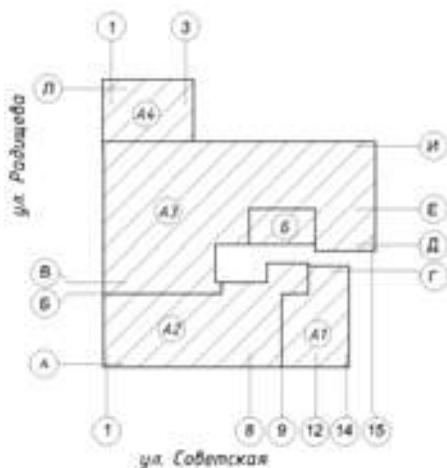
Рис. 1. Схема здания в плане

Результаты осмотра дома показали, что здание имеет в плане сложную конфигурацию и состоит из 5 прямоугольных объемов, имеющих свой литер (рис. 1): одноэтажного здания (литеры А1 и А3), двухэтажного здания (литер А2), одноэтажной веранды (литер А4 – веранда), одноэтажного здания (литер Б), построенного в более позднее время. При более детальном обследовании установлено, что объемы здания (литеры) отличаются не только объемно-планировочным решением, но и конструктивным. При строительстве здания использовались разные по материалу

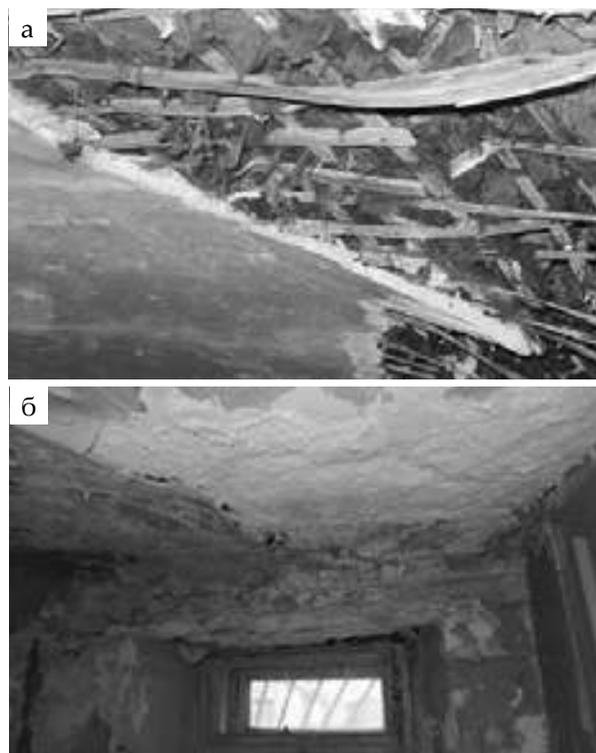
- на поверхности потолка отмечены многочисленные трещины шириной раскрытия 1–5 мм;
- на отдельных участках отслоение штукатурного слоя от дранки (рис. 2, а);
- в местах замачивания штукатурный слой поражен плесневелым грибком (рис. 2, б);
- в некоторых помещениях отмечено провисание перекрытия;
- в местах вскрытия видны участки, на которых балки и доски щитового наката поражены деструктивной гнилью, а в некоторых балках отмечены продольные трещины вдоль волокон и сколы.

Рис. 2. Дефекты деревянных перекрытий: а – отслоение штукатурного слоя; б – поражение штукатурного слоя плесневелым грибком

Анализ результатов обследования позволил выявить причины образования дефектов. Все стены здания имеют трещины, которые свидетельствуют о неравномерной осадке фундаментов и стен. При таких деформациях нарушается горизонтальность перекрытия и появляются уклоны к стене, имеющей большую осадку. Кроме того, эти деформации приводят к образованию трещин. Трещины появляются и в результате прогиба, который особенно заметен в деревянных перекрытиях. Причиной прогиба стали дефекты балок, снижающие их жесткость (трещины, сколы, деструктивная гниль). Появление трещин нарушает сцепление штукатурного слоя с дранкой и приводит к его отслоению.

Для нормальной эксплуатации здания необходимо проводить работы по ремонту дефектных участков перекрытия. Сложность и трудоемкость работ зависит от вида дефектов. Например, в случае небольших трещин на потолке и следов замачивания можно уложить новый штукатурный слой, предварительно устранив старый. Эти работы не требуют больших затрат. А при дефектах значительно снижающих несущую способность перекрытия (сгнившие участки деревянных балок, большие прогибы) требуется выполнять усиление дефектных элементов. А при обрушении перекрытия его восстанавливают. Работы по усилению и восстановлению перекрытий должны выполняться по специально разработанному проекту. Для памятников архитектуры такие работы очень трудоемкие и дорогостоящие. Поэтому чем раньше выявить дефекты, тем меньше потребуются затраты на их устранение. Кроме того, своевременное устранение дефектов не приведет к обрушению перекрытий [6].

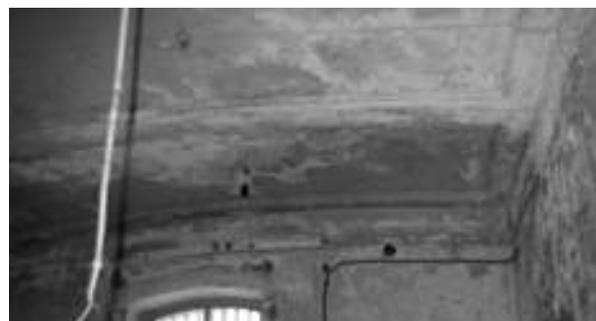
- поверхность сводов покрыта мелкими трещинами разной направленности;
  - в местах замачивания штукатурный слой поражен плесневелым грибком (рис. 3) или отслоился;
  - стальные балки имеют поверхностную коррозию;
  - на некоторых сводах видны участки разрушенной кирпичной кладки на глубину до 5 мм.
- Дефекты, выявленные при обследовании, можно сгруппировать следующим образом (см. таблицу).

Рис. 3. Кирпичные своды, пораженные плесневелым грибком

Протечки из водонесущих коммуникаций или нарушение целостности кровельного покрытия приводят к замачиванию перекрытий. В результате замачивания происходит образование грибка, гниение древесины, а в каменных и железобетонных перекрытиях – коррозия арматуры и стальных балок.
