БЕЗОПАСНОСТЬ ОЧИСТНЫХ СООРУЖЕНИЙ НЕФТЕХИМИЧЕСКИХ ПРЕДПРИЯТИЙ

SAFETY OF TREATMENT FACILITIES AT PETROCHEMICAL PLANTS

На примере двух производственных объектов показаны возможные повреждения очистных сооружений и пути их исправления до работоспособного состояния.

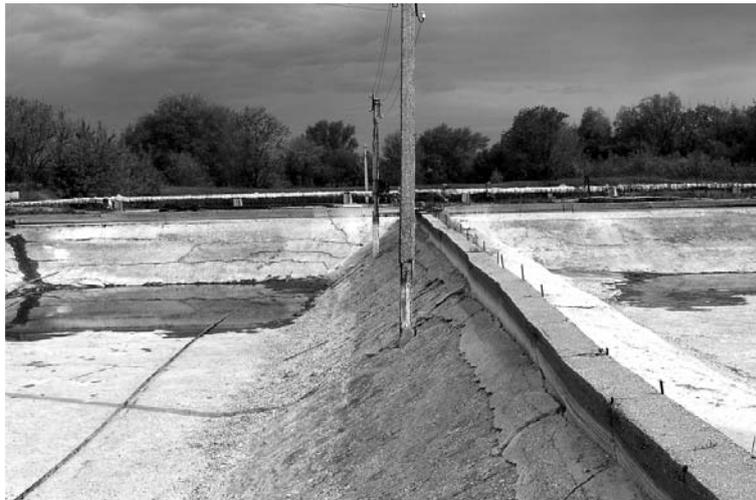
В отстойники промстоки поступают по металлическим трубам. Вода отстаивается, проходя через несколько отстойников, после чего возвращается в оборот. При длительной эксплуатации без необходимого ремонта нарушается защитное покрытие боковых откосов и днища сооружения (рис. 1), что приводит к протечкам в грунт, размывая его под стенками, вызывая частичное обрушение бетонного «одеяла» (рис. 2).

Рис. 1. Повреждения бетонной облицовки отстойника из-за длительной эксплуатации

Для исключения экологического загрязнения грунтов и окружающей среды после проведенного обследования с учетом [1–3] были рекомендованы следующие мероприятия:

- освободить отстойники от воды;
- заполнить образовавшиеся полости грунтом с уплотнением ручным трамбованием до нижней плоскости покрытия;
- зачистить поверхность отстойников от слабого бетона, удалить мусор, промыть водой;
- уложить арматурную сетку и по существующей облицовке уложить слой бетона толщиной 100 мм;
- заменить и отрегулировать затворы на соединительных каналах;
- отремонтировать переходные мостки;
- заменить столбы высоковольтной линии электропередач;
- заменить токопроводящие кабели и организовать защиту от электрокоррозии.

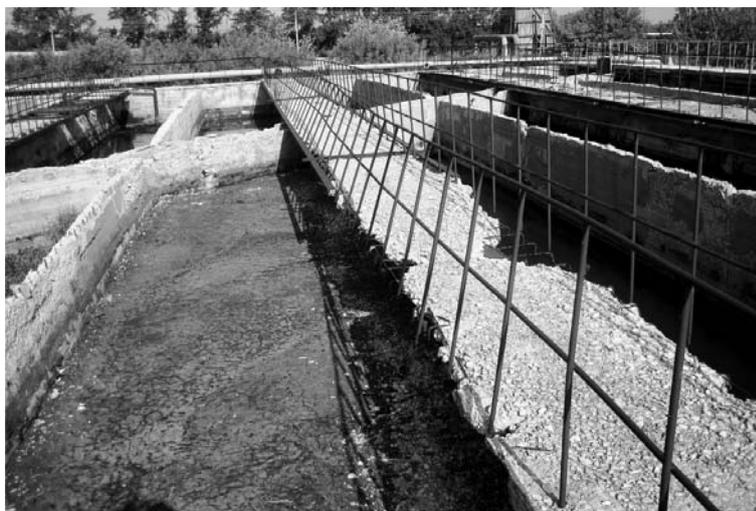
На рис. 3 показан общий вид сооружения, предназначенного для очистки химически загрязненных стоков: состоит из отделителей, осреднителей и отстойников, выполненных из железобетонных конструкций, обвалованных по наружному контуру грунтом. Сооружения объединены каналами, затворами, задвижками с выходом предварительно очищенных стоков в аэротенки, снабженные специальным устройством для более тонкой очистки воды.

Осреднитель предназначен для предварительной очистки стоков, содержащих крошку каучука, который отстаивается, уплотняется, занимая верхнюю часть рабочего объема сооружения.

Для эффективной работы очистных сооружений и увеличения пропускной способности необходима очистка от скопившегося каучука. Привлечь

Рис. 3. Отстойники, переполненные отходами производства

для очистки тяжелую технику оказалось невозможным, так как сооружения расположены близко друг от друга и подойти не позволяет существующее обвалование.

Ручная очистка трудоемка и занимает много времени, и этому вопросу не уделялось должного внимания. Задержанный мусор накапливался годами, снижая эффективность работы сооружения.

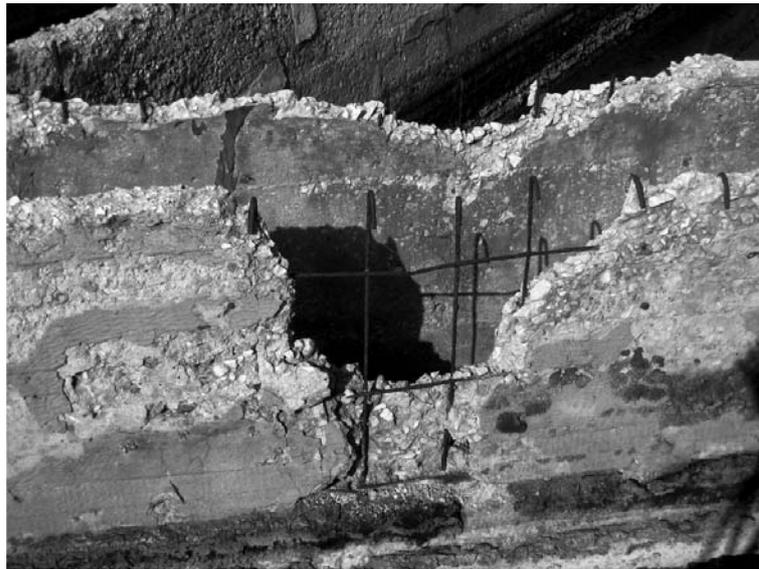
Рис. 4. Повреждение стенок отстойников из-за попеременного замораживания и оттаивания

Длительная эксплуатация сооружения, построенного в 60-х гг. прошлого столетия, сказалась на технологическом состоянии. Все железобетонные конструкции комплекса, находящиеся выше уровня земли, подвергались многократным циклам замораживания и оттаивания, отчего бетон получил деструктивные повреждения и частично осыпался. Обнаженная арматура подверглась коррозии. В сильной степени повреждены переходные железобетонные мостики, тем самым появилась угроза безопасности обслуживающего персонала.

На рис. 4 показаны фрагменты наиболее характерных повреждений конструкций. Значительные повреждения наблюдаются в отстойниках в зоне переменного уровня воды. Замораживание и оттаивание замоченного бетона, а также воздействие льда привели к повреждению стен на отдельных участках отстойников, вплоть до сквозных отверстий.

Нарушение целостности стенок очистных сооружений ведет к утечкам сбрасываемых стоков, где часто содержатся агрессивные агенты, которые загрязняют почву и наносят большой вред окружающей среде.

По результатам проведенных обследований были выданы рекомендации по поочередному усилению осреднителей и отстойников путем замены поврежденных элементов или устройством монолитных участков взамен поврежденным.
