ОБЕСПЕЧЕНИЕ ПРОМБЕЗОПАСНОСТИ ПРИ ЗАМЕНЕ ТЕХНОЛОГИЧЕСКИХ ЕМКОСТЕЙ ПРОИЗВОДСТВА ИЗОБУТАНА

ENSURING INDUSTRIAL SAFETY AT REPLACEMENT
OF TECHNOLOGICAL CONTAINERS PRODUCTION ISOBUTANE

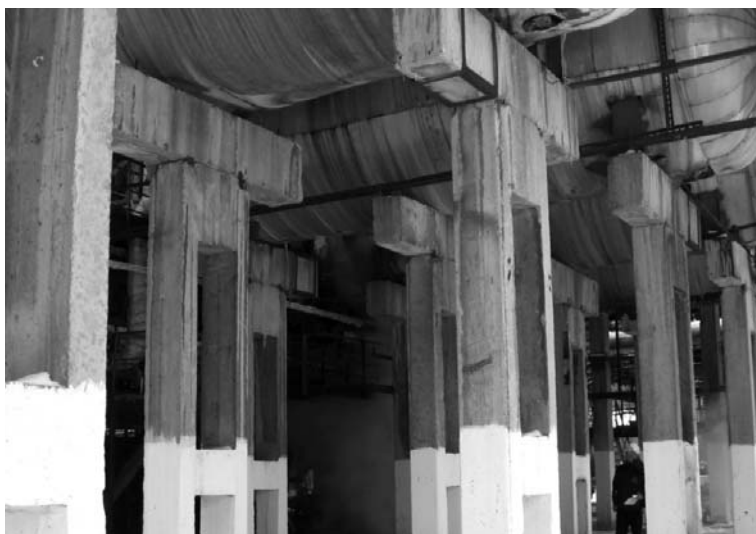
Фото 1. Общий вид парка емкостей

При визуальном обследовании установлено, что существующие емкости опираются на крайние опоры вместо трех по проекту. У средней опоры имеется зазор, что видно на фото 1 и 2. В распределительных балках обнаружены поперечные трещины в бетоне (фото 3, 4 и 5). В крайних рамных стойках обнаружены в нижней половине опор продольные трещины (фото 6).

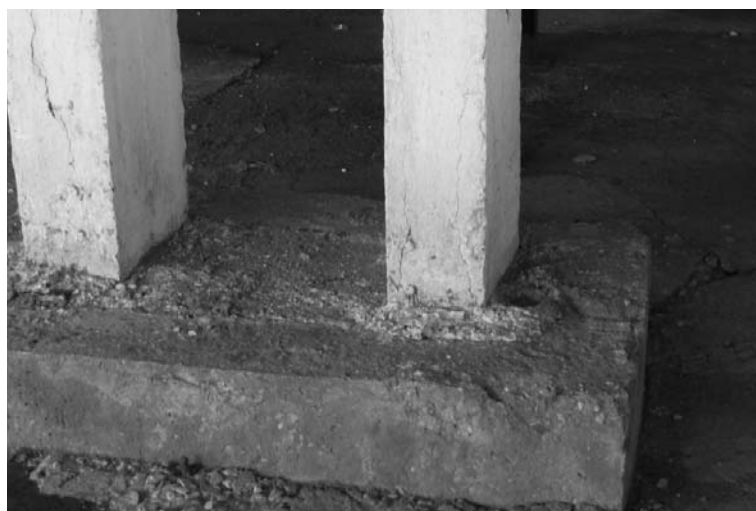
Фото 6. Продольные трещины в стойках рамной опоры

Трещины в нижней части ветвей железобетонных рамных опор появились из-за коррозии арматуры в результате воздействия нарастающей массы продуктов коррозии на бетонный массив. Ширина раскрытия трещин доходит до 0,3 мм. При дальнейшей эксплуатации, в зависимости от степени

коррозии, ширина раскрытия трещин увеличится и может даже произойти отторжение бетонных кусков защитного слоя, а также нарушение сцепления арматуры с бетоном. Такие изменения могут привести к преждевременному отказу отдельных несущих конструкций и даже сооружения в целом.

Для обеспечения безопасной работы сооружения было рекомендовано [5] усилить нижнюю половину рамных стоек посредством металлической обоймы из продольных уголков №7, стянутых струбцинами в двух направлениях и скрепленных на сварке поперечными металлическими планками. Шаг планок принят равным минимальному размеру сечения ветви. Предварительно трещины должны быть расшиты и усиливаемое поле стоек изолировано нанесением защитного покрытия.
