МОНИТОРИНГ ТЕХНИЧЕСКОГО СОСТОЯНИЯ КОНСТРУКЦИЙ ЗДАНИЯ ПРИ КОРРОЗИИ ГРУНТА ОСНОВАНИЯ

В 2011 г. сотрудниками ОНИЛ «Реконструкция» было проведено обследование здания химводоочистки на территории промышленного предприятия нашей области. Здание химводоочистки – разноэтажное бесподвальное строение прямоугольной формы в плане. Размеры сооружения в плане – 66,0x18,0 м, общая высота – 11,66 м. Здание состоит из двух частей: одноэтажной с размерами в осях 30x18 м и двухэтажной – 36x18 м.

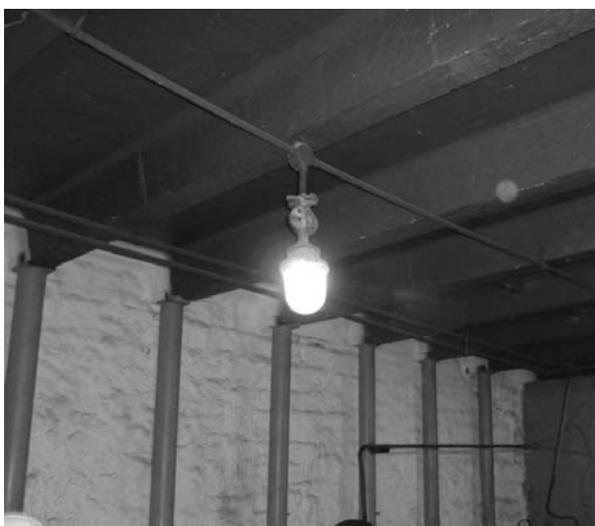
- внутренние стены вышеуказанного помещения усилены железобетонной обоймой с установкой металлических стоек под ребра плит перекрытия;
- в зоне лестничной клетки устроены поперечные напряженные тяжи;
- наружная стена усилена установкой металлических подпорных элементов.

Рис. 1. Усиление стены ж.-б. рубашкой и установка стоек под ребра плиты

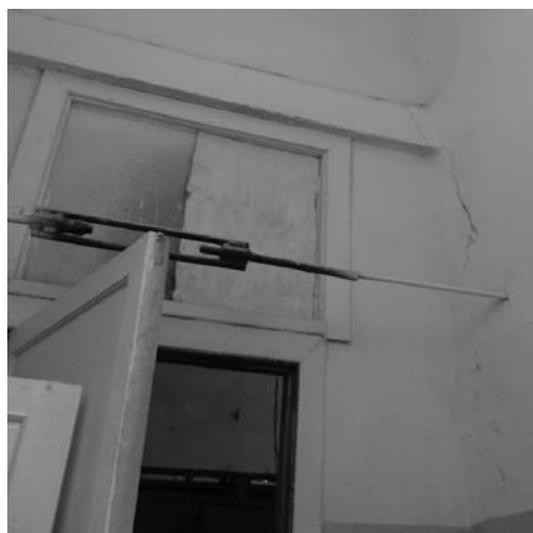
Рис. 2. Усиление здания установкой внутренних тяжей

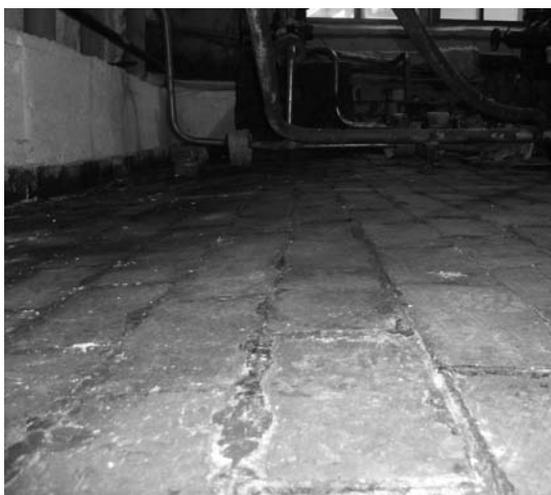
Имеет место деформация пола первого этажа в помещении кислотной насосной. На втором этаже в помещении распределительной подстанции пол вспучен на высоту до 10 см.

Рис. 3. Деформация пола помещения кислотной насосной первого этажа

Причиной данных повреждений является деформация грунтов основания, вызванная насыщением их раствором серной кислоты из-за протечек в процессе эксплуатации здания. Ранее емкость с кислотой и щелочью располагалась внутри здания, затем была вынесена на прилегающую территорию. За время эксплуатации здания (более 40 лет) происходило несколько нештатных ситуаций, в результате которых серная кислота, используемая в техноло-

В помещении кислотной насосной первого этажа снять пол, грунт на глубину 1 м заменить на песчаный, уложенный с послойным трамбованием. Несущие конструкции пола выполнить с воздушным зазором от грунта на глубину 0,5 м, с передачей нагрузки на самостоятельные опоры.

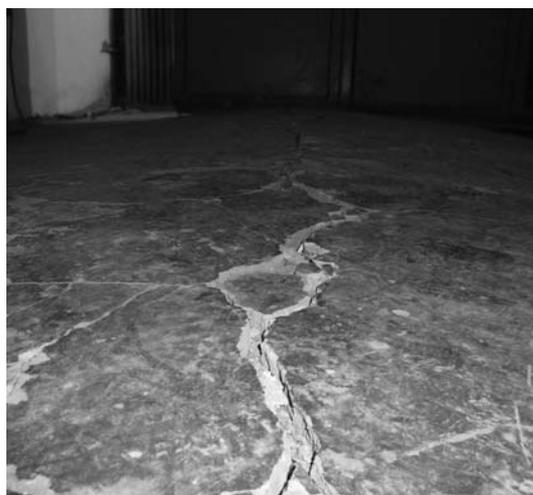
Рис. 4. Деформация пола помещения трансформаторной подстанции второго этажа

Перегородку второго этажа в помещении трансформаторной подстанции разобрать и снять конструкции пола.

Восстановить перегородку и полы в трансформаторной подстанции.

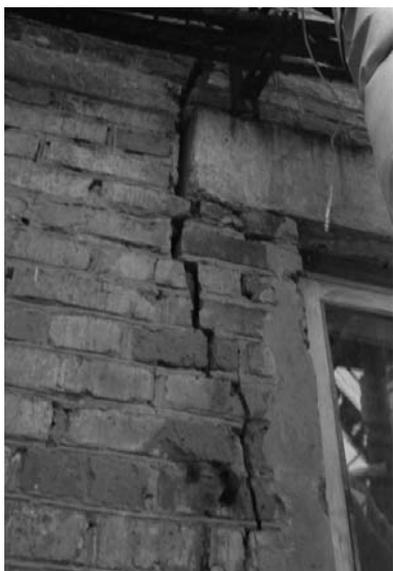
При визуальном осмотре здания химводоочистки выявлены повреждения наружных и внутренних стен первого и второго этажей в виде наклонных и вертикальных трещин шириной раскрытия до 20 мм, некоторые из них – сквозные. В плите перекрытия первого этажа также обнаружена сквозная трещина в полке в средней части пролета. В одной из двускатных балок покрытия выявлена трещина в верхнем поясе.

Рис. 5. Сквозная трещина в наружной стене

Все трещины в стенах зачеканить паклей, смоченной цементно-песчаным раствором М200.

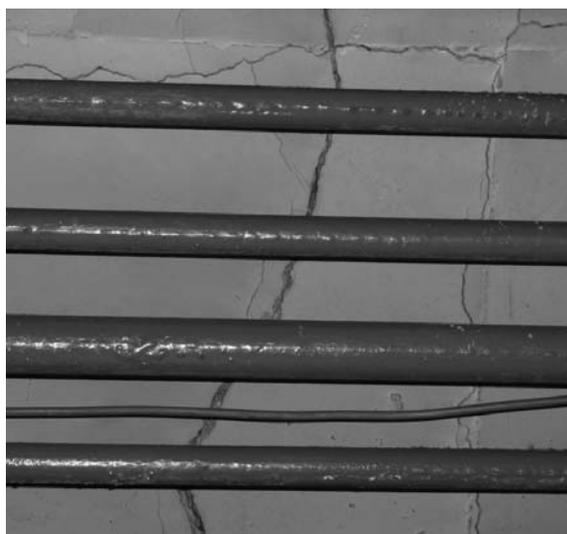
Рис. 7. Сквозная трещина в плите перекрытия

Поврежденную плиту перекрытия усилить. Стену первого этажа под ребром усиленной плиты разобрать на высоту двух кирпичей.

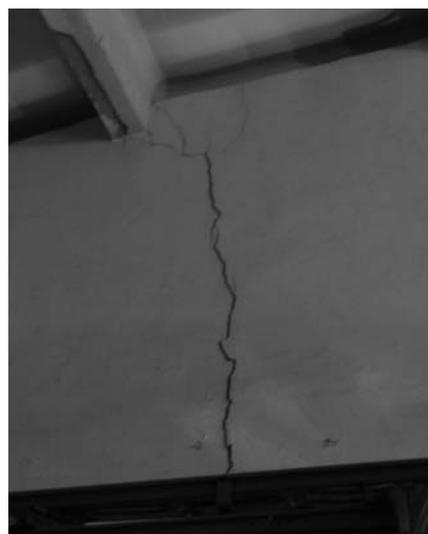
Рис. 8. Сквозная трещина во внутренней стене

Трещину во внутренней стене усилить металлическими накладками.

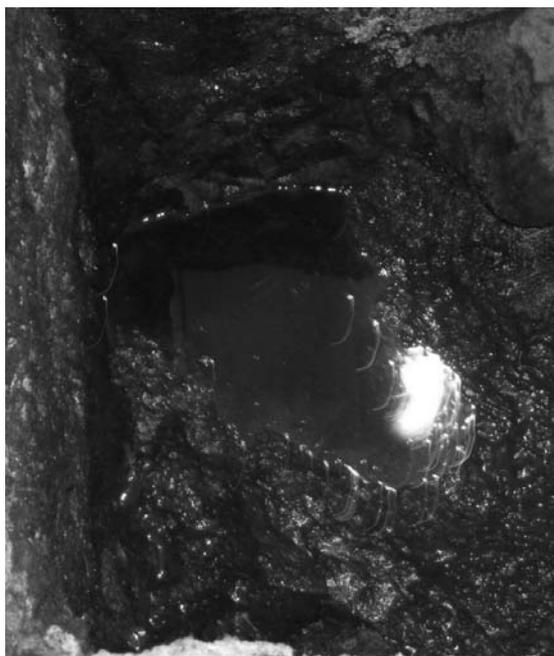
Для определения состояния фундаментов и свойств основания был отрыт шурф внутри здания (рис. 9), вблизи помещения кислотной насосной.

Согласно [2], грунтами основания под фундаментами обследуемого производственного строения являются суглинки мягкопластичные, непросадочные, набухающие при воздействии кислот и щелочей. По цвету грунт – серо-темный. Состояние – насыщен водным раствором кислоты. На глубине 1,7 м встречены грунтовые воды технологического происхождения с ежедневным притоком до 10 л/сут.

Рис. 9. Общий вид шурфа, наличие технологической воды

Анализ отобранных из шурфа жидких стоков свидетельствует о нарастающем явлении растворения бетона фундамента. Отчерпывание или откачивание агрессивных подземных вод при их постоянном притоке будет способствовать дальнейшему интенсивному разрушению бетона из-за ускорения обменных реакций.

Количественное значение водородного показателя свидетельствует о высоком содержании серной кислоты в исследуемой жидкости. В сухом остатке также содержатся соли металлов (медь, никель и т.п.), что свидетельствует о растворении бетона и арматуры фундаментных конструкций.
