## РЕЗУЛЬТАТЫ ОБСЛЕДОВАНИЯ ТЕХНИЧЕСКОГО СОСТОЯНИЯ КИРПИЧНЫХ СТЕН ЗДАНИЙ НЕФТЕХИМИЧЕСКОЙ ПРОМЫШЛЕННОСТИ ДЛЯ ОБЕСПЕЧЕНИЯ ИХ БЕЗОПАСНОЙ ЭКСПЛУАТАЦИИ

RESULTS OF ENGINEERING INSPECTION OF TECHNICAL CONDITION OF BUILDINGS' BRICK WALLS OF PETROCHEMICAL INDUSTRY ENTERPRISE TO ITS SAFETY OPERATION

Представлены результаты обследования и диагностики технического состояния кирпичных стен здания предприятия нефтехимической промышленности Самарской области. Приведены основные конструктивные характеристики зданий с кирпичными стенами. Даны основные виды дефектов и повреждений кирпичных конструкций зданий. Выявлены характерные причины повреждений каменных конструкций зданий.

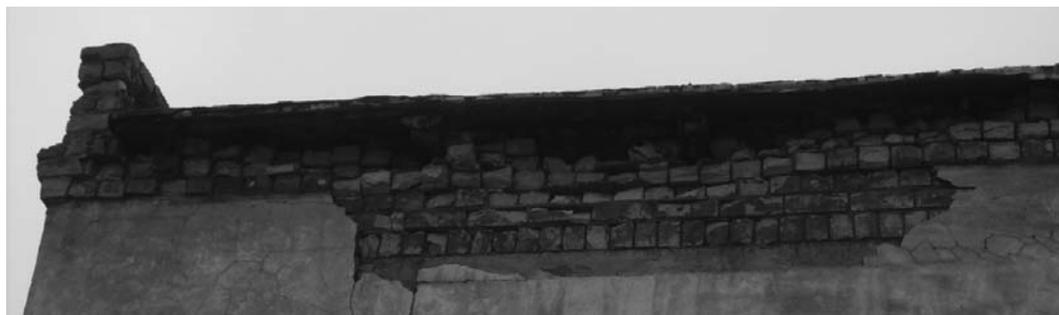
В наружных кирпичных стенах обнаружены вертикальные и наклонные трещины шириной раскрытия до 4 мм, вертикальные трещины шириной раскрытия до 5 мм – в надоконной зоне, эрозия кирпичной кладки – в карнизной зоне глубиной до 125 мм (рис. 1), нарушение защитного слоя штукатурки – в цокольной части, а также выявлены расслоение кирпичной кладки и следы замачивания. На отдельных участках наружных стен заново переложили кирпичную кладку.

Рис. 1. Эрозионные повреждения кирпичной кладки в карнизной зоне

1. Отремонтировать поврежденные участки кирпичных стен. Трещины в стенах расшить, зачеканить паклей, смоченной в цементно-песчаном растворе М200 или заделать другими специальными составами.
2. Распатавшуюся кладку в карнизной зоне переложить.
3. Разрушенные участки кирпичной кладки стен очистить от слабого материала и заштукатурить с затиркой по лицевой плоскости.
4. Участки стен, поврежденных сквозными трещинами, усилить металлическими накладками.
5. Простенки усилить с помощью металлической облоймы.
6. Снять анкерами зону сопряжения поперечной и продольной стен.
7. Отремонтировать поврежденные участки кирпичных стен венткамер. Разрушенные участки кладки переложить.
8. Восстановить крепление стен к колоннам.
9. Организовать контроль за возможным развитием зафиксированных трещин, для чего установить маяки и вести периодический контроль замеров один раз в квартал.

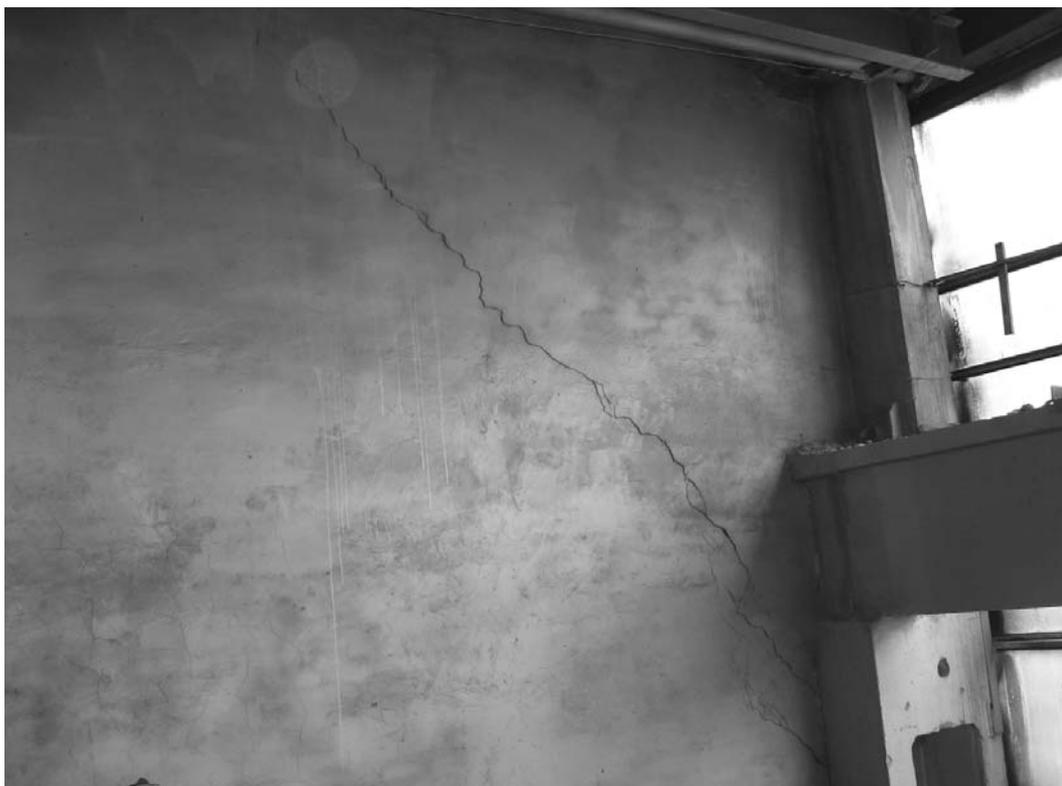
Вследствие динамического воздействия от кранового оборудования и аппаратов, а также плотного сопряжения подкрановых балок и стен образовались наклонные и вертикальные трещины различной длины во внутренних самонесущих стенах (рис. 2). Ширина раскрытия трещин составляет от 1 до 10 мм.

Рис. 2. Наклонные трещины в стене в зоне сопряжения с подкрановой балкой, образовавшиеся из-за динамических воздействий от кранового оборудования и плотного сопряжения

1. Динамическим и вибрационным воздействиями от кранового и технологического оборудования при плотном сопряжении поперечных стен и подкрановых балок, вызывающими появление трещин в кирпичных стенах.

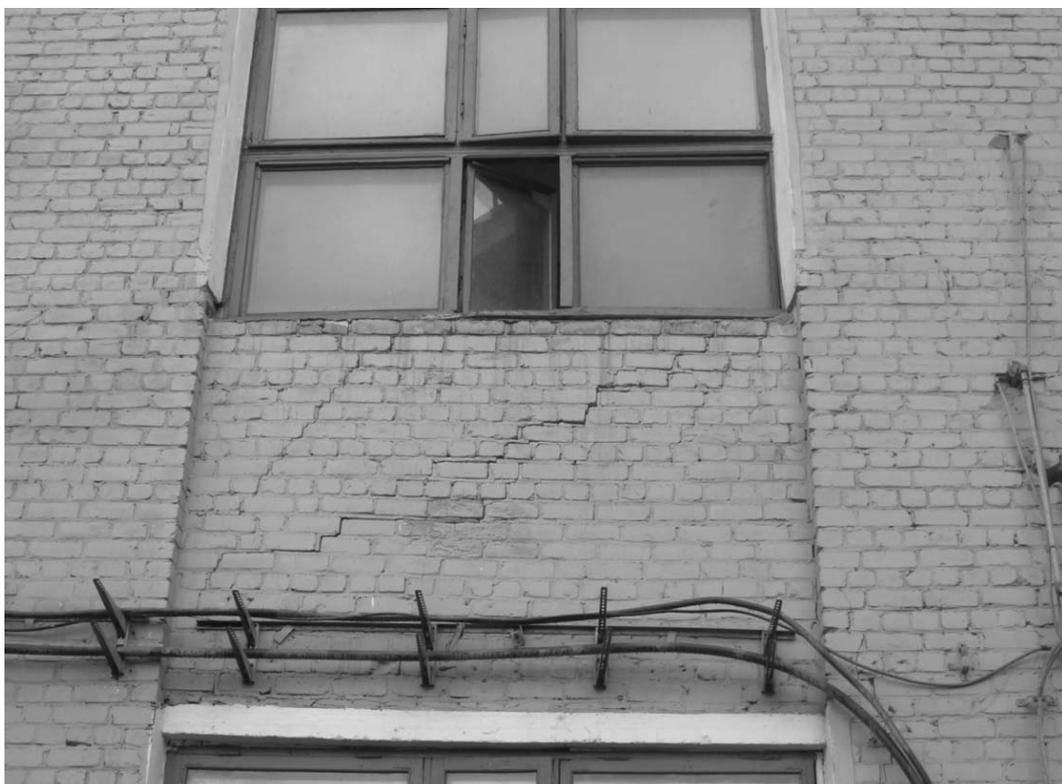
В ограждающих стенах имеются локальные участки замачивания, наклонные и вертикальные трещины шириной раскрытия до 10 мм (рис. 3), расшатывание и выпирание кладки стены в карнизной зоне с выпадением отдельных кирпичей. На стенах лестничной клетки наблюдается растрескивание кладки. Зафиксирована подвижка верхней зоны стены в осях П, 7-8. Нарушена зона сопряжения стены с колоннами по осям П и Д. В целом ограждающие конструкции находятся в работоспособном состоянии.

Рис. 3. Наклонные трещины в подоконной зоне кирпичной стены

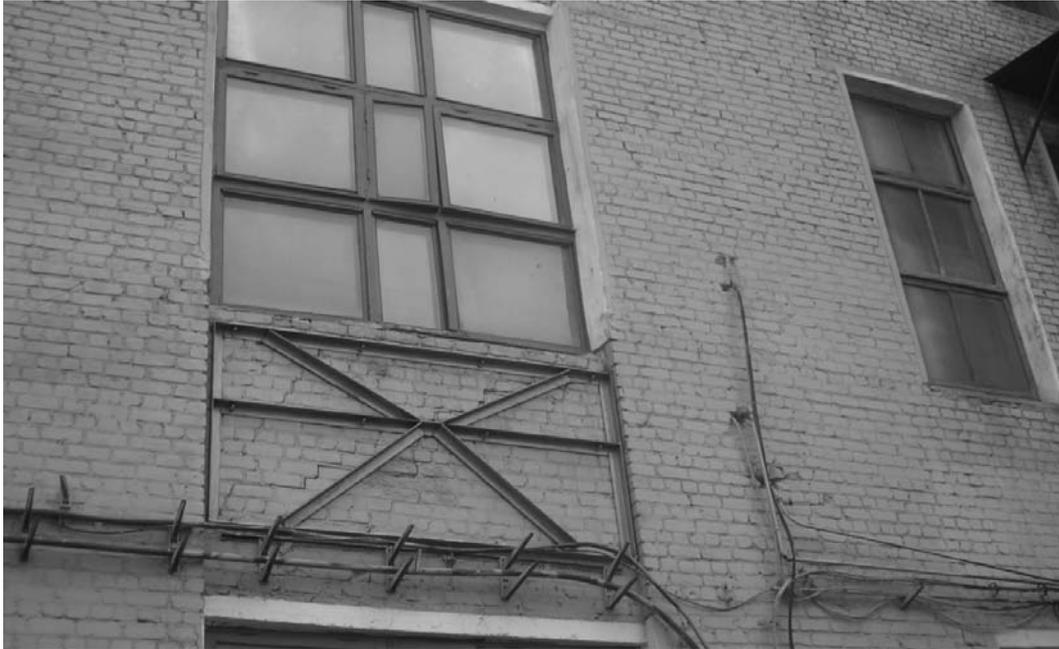
Рис. 4. Усиление поврежденного участка кирпичной стены в подоконной зоне (выполнение рекомендаций)

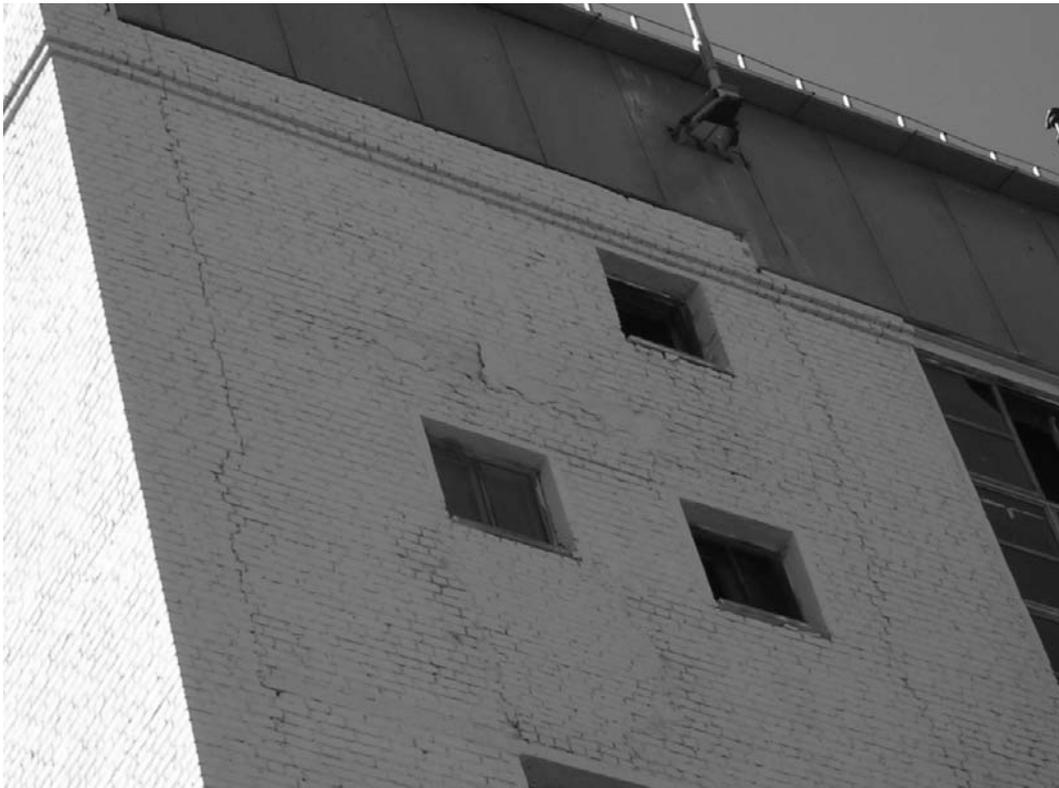
При осмотре наружных стен обнаружены деформации в виде трещин различной ориентации шириной раскрытия до 25 мм, рыхлая кладка в местах низкого качества кладочных работ, размораживание и эрозия кладки глубиной до 45 мм, замачивание на отдельных участках. Выявлены две вертикальные трещины в верхней части кладки стены, ширина раскрытия которых до 25 мм, длина – 10-12 м (рис. 5), а также сквозная трещина в зоне опирания подкрановой балки на отметке 30.0 м, ширина раскрытия – до 20 мм.

Рис. 5. Вертикальные трещины в кирпичной стене выше отметки +18.0 м

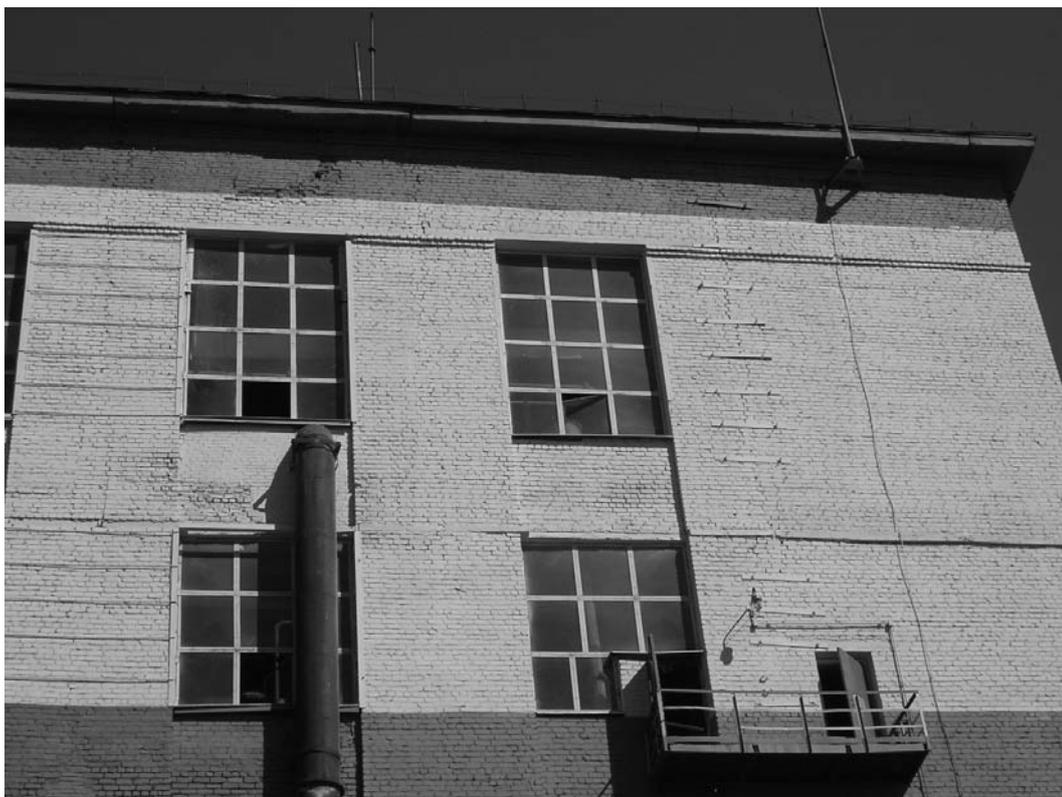
Продольная наружная стена частично отремонтирована, в частности выполнено усиление участков стены с помощью металлических накладок, устроены металлические обоймы простенков в уровнях 3-5-го этажей (рис. 6).

Рис. 6. Усиление простенков металлической обоймой и участка стены с помощью металлических накладок

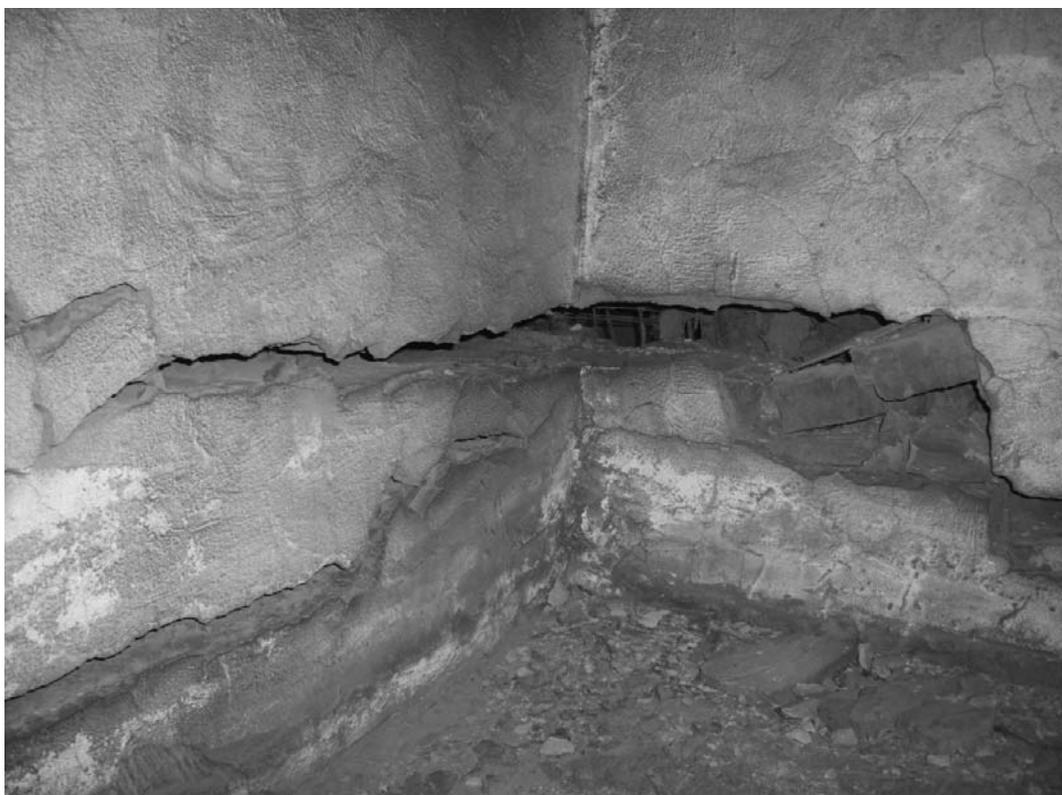
Рис. 7. Просадка грунта и разлом кирпичной стены венткамеры

Внутренние кирпичные стены венткамер имеют разрушения в виде трещин и разломов, а также нарушения зоны сопряжения с поперечной стеной. Выявлена просадка пола (рис. 7). Причиной повреждений является просадка грунта под кирпичными перегородками. Деформации стабилизированы.

6. Просадками грунта основания и отсутствием подливок под перегородками.

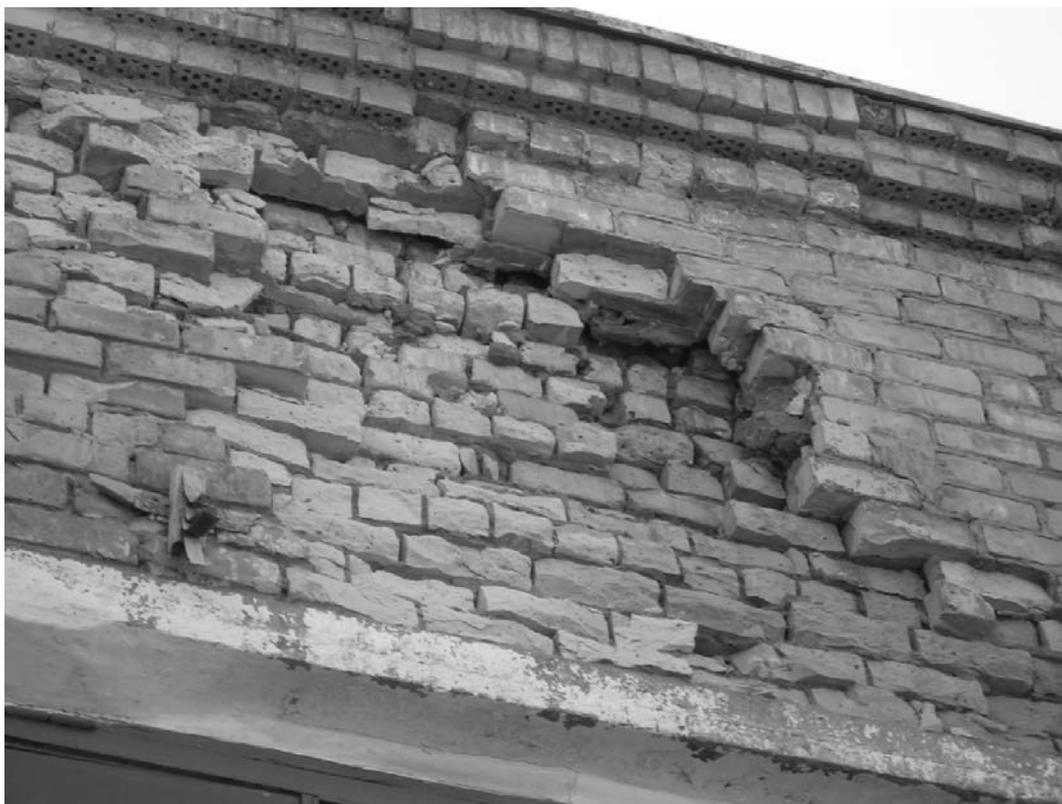
В ограждающих и несущих стенах имеются локальные участки замачивания, эрозионные разрушения кладки – на глубину до 200 мм (рис. 8), трещины – шириной раскрытия от 1 до 20 мм, выявлены нарушения сплошности кладки стены, на локальных участках расшатана кладка с выпадением отдельных кирпичей в местах ввода технологических трубопроводов. Площадь наружной стены, на которой обнаружены повреждения, составляет 25 % от общей площади. Несущая кирпичная стена имеет наклонную трещину в зоне опирания прогона на стену, длина – 1,5 м, ширина раскрытия – до 10 мм (рис. 9). Нарушено сопряжение поперечной и продольной стен.

Рис. 8. Эрозионное разрушение кирпичной кладки в надоконной зоне стены

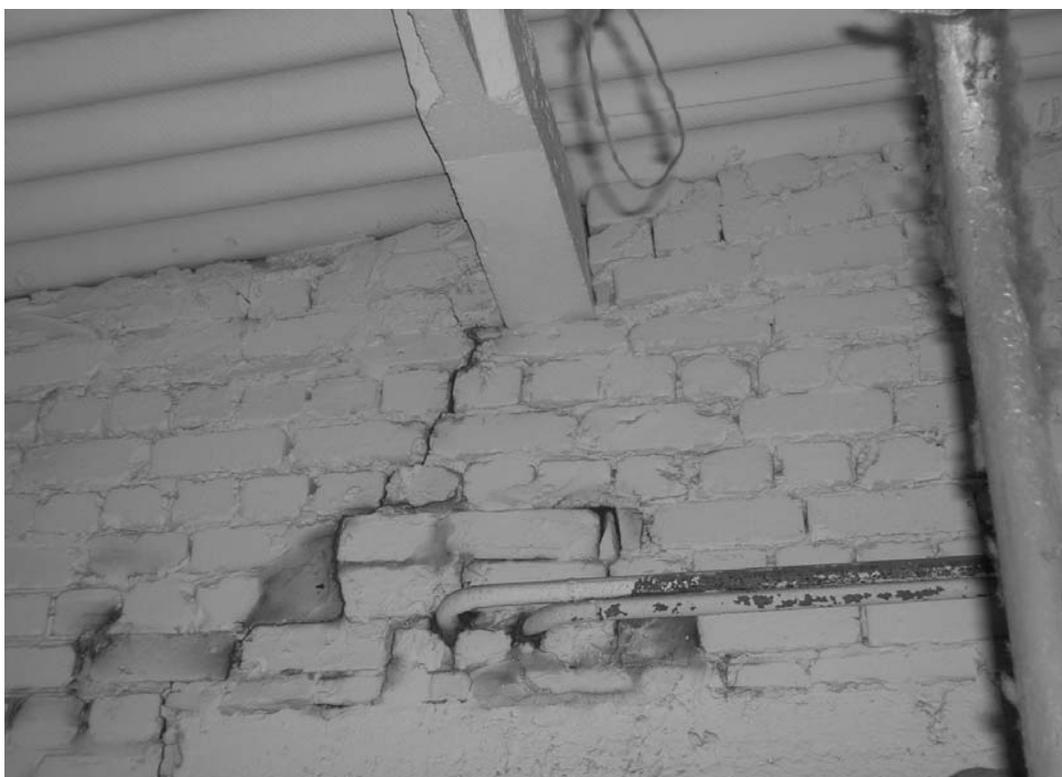
Рис. 9. Наклонная трещина в зоне опирания прогона на стену
