**ПОВЫШЕНИЕ РИСКА ПРИ ЭКСПЛУАТАЦИИ СООРУЖЕНИЙ  
ОЧИСТКИ ПРОМСТОКОВ***INCREASING THE RISK OF OPERATING FACILITIES CLEANING DRAINS*

На примере рассмотрения состояния строительных элементов нефтеотделителя, входящего в состав БОВ, на нефтеперерабатывающем предприятии очевидно отсутствие выполнения своевременных восстановительных работ. Общий вид расположения сооружения приведен на рис. 1.

*Нефтеотделитель* – сооружение, прямоугольное в плане размером 25,3х24,7 м и заглубленное в грунт на 4,5 м. В конструктивном отношении – это

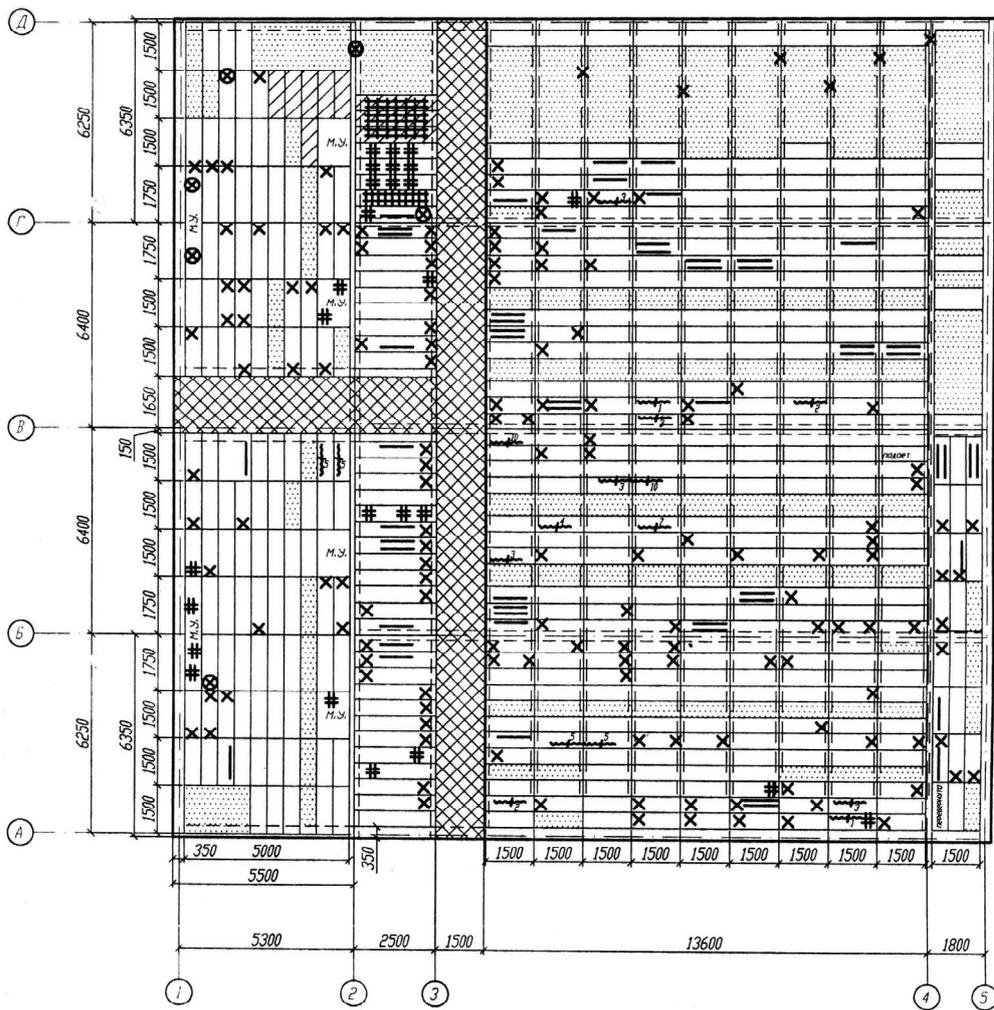
Рис. 2. Карта повреждений конструкций нефтеотделителя

Покрытие выполнено из сборных железобетонных балок пролетом 5,5 и 6,0 м с шагом 1,5-1,75 м, по которым уложены мелкогабаритные плиты 0,5x1,5 и 0,5x1,75 м. Промежутки между плитами покрываются асбестоцементными листами. На отдельных участках мелкогабаритные плиты уложены в поперечном направлении с использованием балок из прокатной стали. Проведенные обследования технического состояния позволили выявить многочисленные повреждения разной степени опасности. Результаты обследования приведены на рис. 2 (карта повреждений).

Массовые опасные повреждения конструкций зафиксированы в основном в крайней секции в осях Г-Д, обозначенных на карте повреждений. Наиболее поврежденными оказались здесь мелкогабаритные железобетонные плиты покрытия, особенно в зоне осей 2-3, Г-Д (рис. 4).

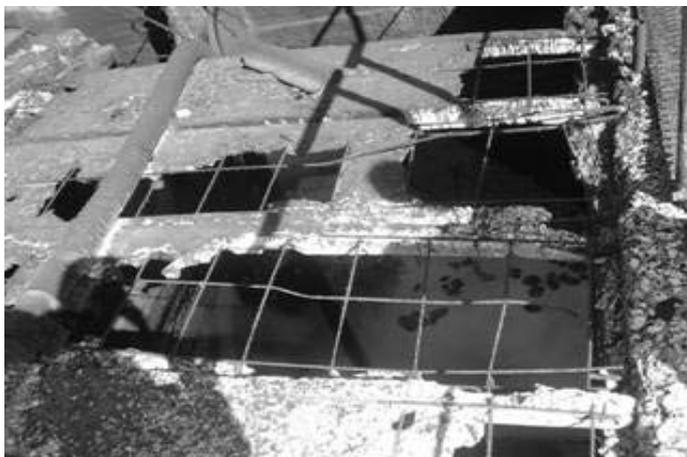
В результате длительной эксплуатации, воздействия нефтепродуктов, попеременного замораживания и оттаивания, а также действия гололедных нагрузок в зимнее время железобетонные элементы нефтеотделителя получили многочисленные повреждения разной степени опасности (рис. 3).

Рис. 3. Общий вид повреждений перекрытия нефтеотделителя

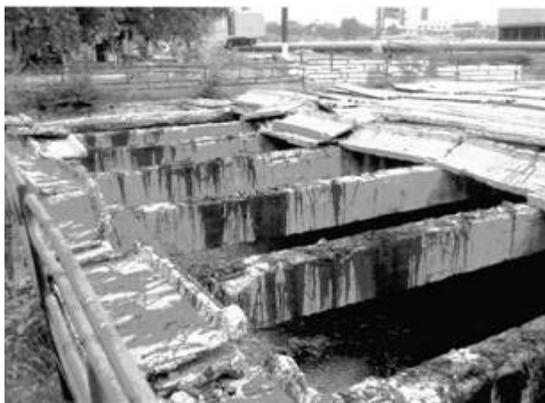
Рис. 4. Разрушение бетона мелкогабаритных плит, оголение и коррозия

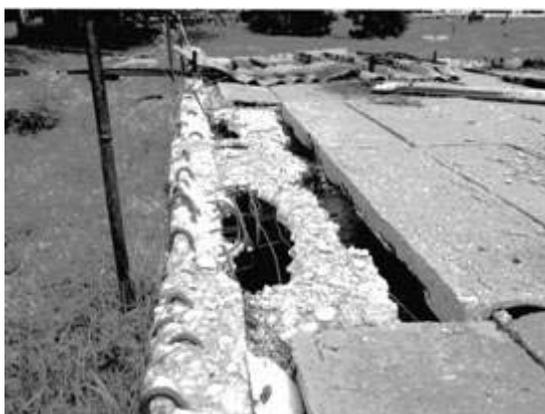
Бетон полок плит (рис. 5) практически полностью разрушен, пропитан нефтепродуктами, наблюдается оголение арматурных сеток и каркасов и их сильная коррозия. Состояние недопустимое. Требуется замена.

Рис. 5. Разрушение бетона плит покрытия

Причинами указанных повреждений являются атмосферные осадки, воздействие знакопеременных температур и особенности технологического процесса. Обратные воды, поступающие в нефтеотделитель, содержат в большом количестве сульфаты, хлориды (до 50-60 %) и нефтепродукты. В результате длительной пропитки бетона нефтепродуктами существенно изменяются его структура и прочностные характеристики. В наиболее насыщенных нефтепродуктами зонах установлено снижение прочности бетона более чем

на 50 %, до значения В-10. Кроме того, под действием нефтепродуктов существенно снижается сцепление арматуры с бетоном, что приводит к отторжению защитного слоя бетона и продергиванию арматуры.

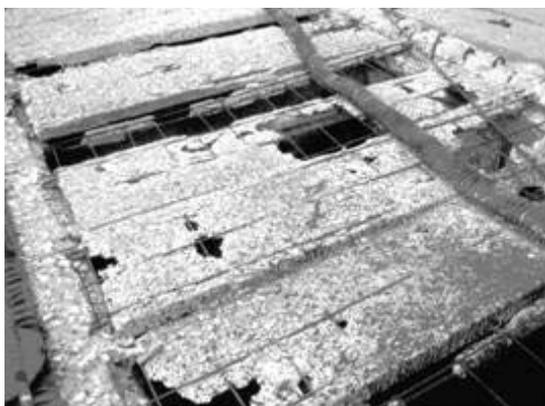
В перекрытии в осях 1-3, особенно в крайних плитах по ряду 1 около осей Б и Г, а также в монолитных участках обнаружены сквозные проломы в полках, оборвана, погнута и корродирована арматура сеток (рис. 6).

Рис. 6. Разрушение монолитных участков, оголение и коррозия арматуры

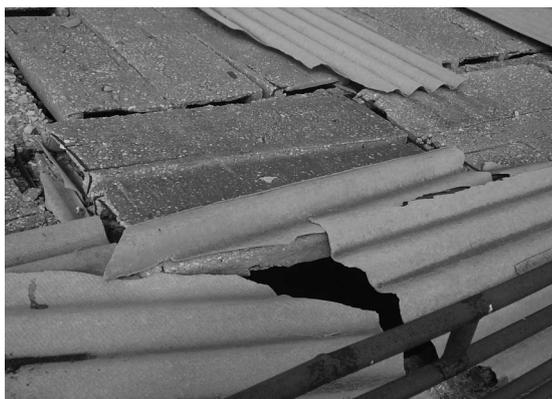
Часть плит перевернуты ребрами вверх (в зоне осей 4, 5, А), уложены под углом к горизонтали, отдельные конструкции провалились в чашу резервуара (около оси 4-5, Б), находятся в неустойчивом положении (по оси В, около 4), рис. 7.

Рис. 7. Повреждение асбошиферных листов на участке покрытия

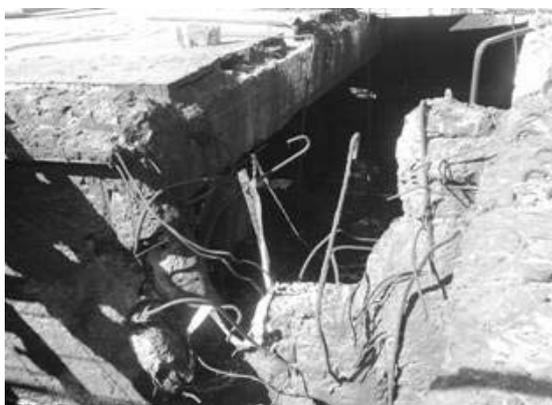
Раздельная стенка повреждена сквозным отверстием размерами 30x40 см, оголена арматурная сетка. По осям 2, Г-Д (рис. 8) проломлены стенки бассейна на всю высоту на участке длиной 1,3 м с обрывом арматуры и раздроблением (рис. 9).

Рис. 8. Пролом в разделительной стенке, обрыв арматуры

Причинами проломов в разделительных стенках являются механические воздействия технологического оборудования во время очистки нефтеотделителя.

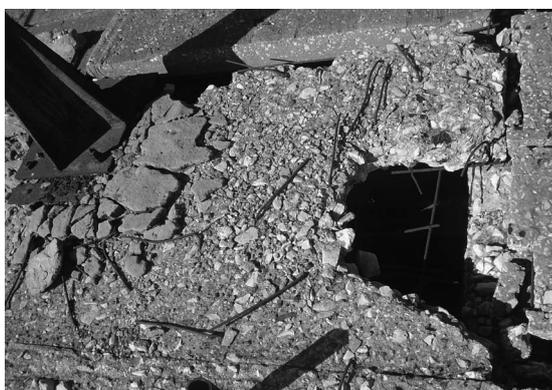
Рис. 9. Пролом монолитного участка, раздробление бетона, коррозия арматуры
