М.И. БАЛЬЗАННИКОВ**АНАЛИЗ РЕЗУЛЬТАТОВ ОБСЛЕДОВАНИЙ ДЕФОРМАЦИИ ТЕЛА ГРУНТОВОЙ ПЛОТИНЫ РУСЛОВОГО ГИДРОУЗЛА**

EVALUATION OF STRAINS OF RUN-OF-RIVER UNIT EARTH DAM

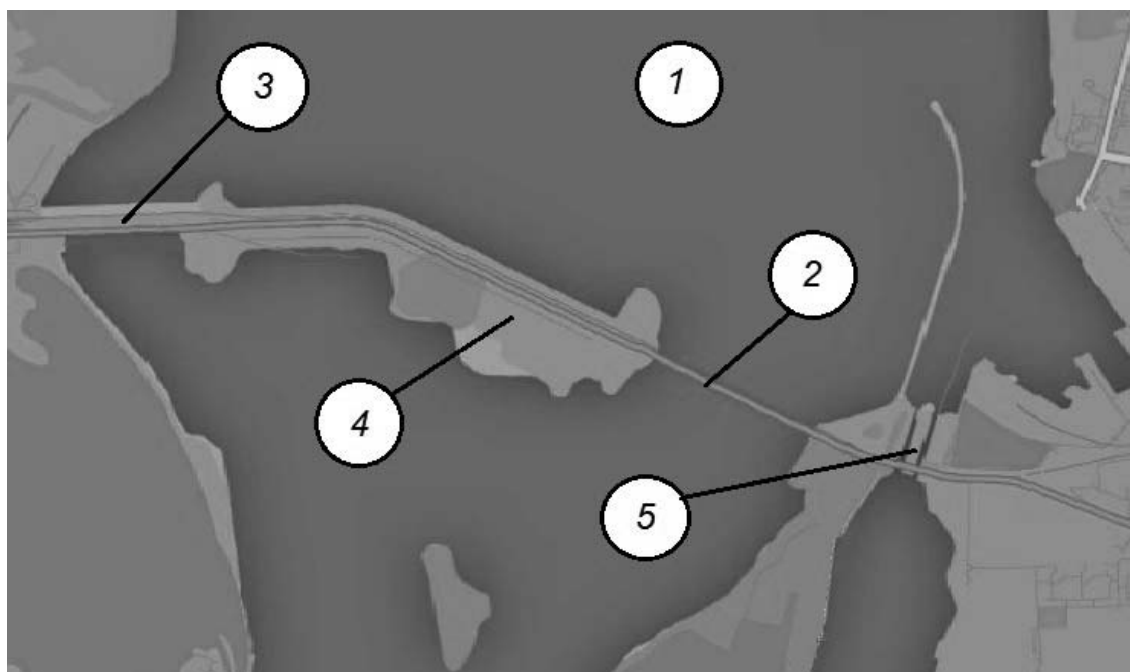
Рис. 1. Схема компоновки Куйбышевской гидроэлектростанции:
1 – водохранилище; 2 – бетонная водосливная плотина; 3 – агрегатное здание ГЭС; 4 – грунтовая плотина;
5 – шлюзовые сооружения [8]

ГЭС, их компоновка и основные параметры подробно приводятся в [8] (рис. 1). Ввод ГЭС в эксплуатацию имел огромное народнохозяйственное значение и для сельского хозяйства, поскольку она давала возможность осуществлять орошение засушливых территорий области, и для промышленности региона, в связи с электроснабжением отраслей дешевой электроэнергией. А кроме этого, подъем уровня воды в Волге за счет наполнения водохранилища значительно улучшил судоходные условия и работу водного транспорта. Позже сооружение транспортных объектов по напорным сооружениям гидроузла позволило наладить железнодорожное и автомобильное сообщение между берегами реки Волги.

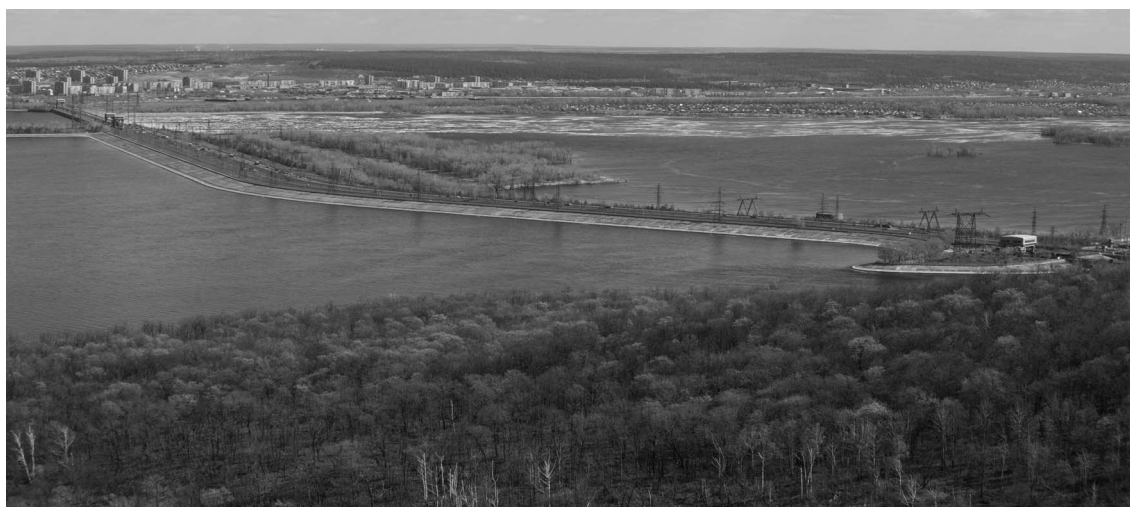
Рис. 2. Общий вид грунтовой плотины (фото В.Е. Кондратьева)

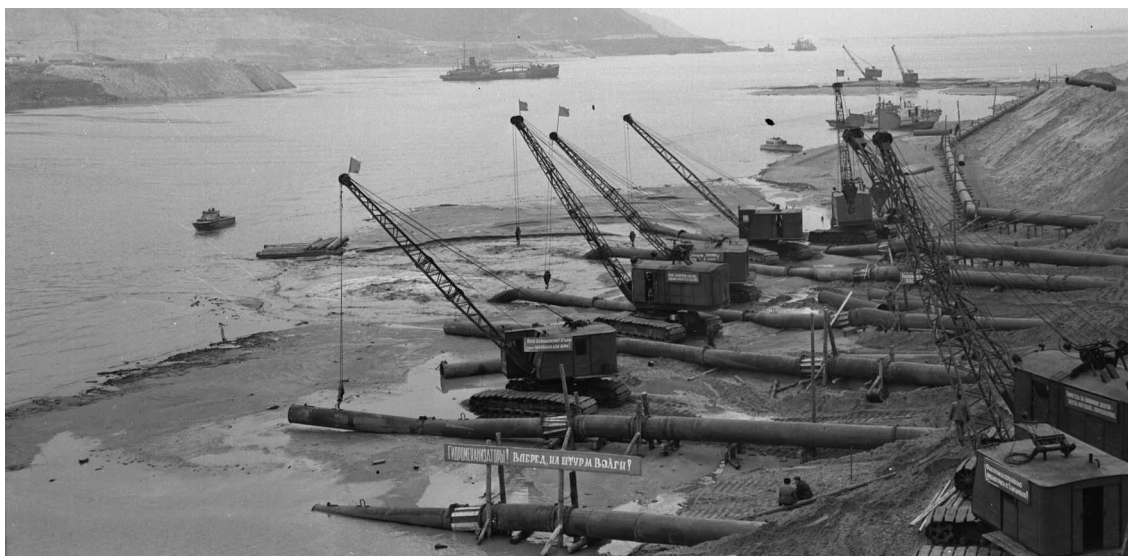
Рис. 3. Возведение грунтовой плотины (фото В.Е. Кондратьева)

(рис. 3) из мелкозернистых песков, поэтому ее тело является однородным.

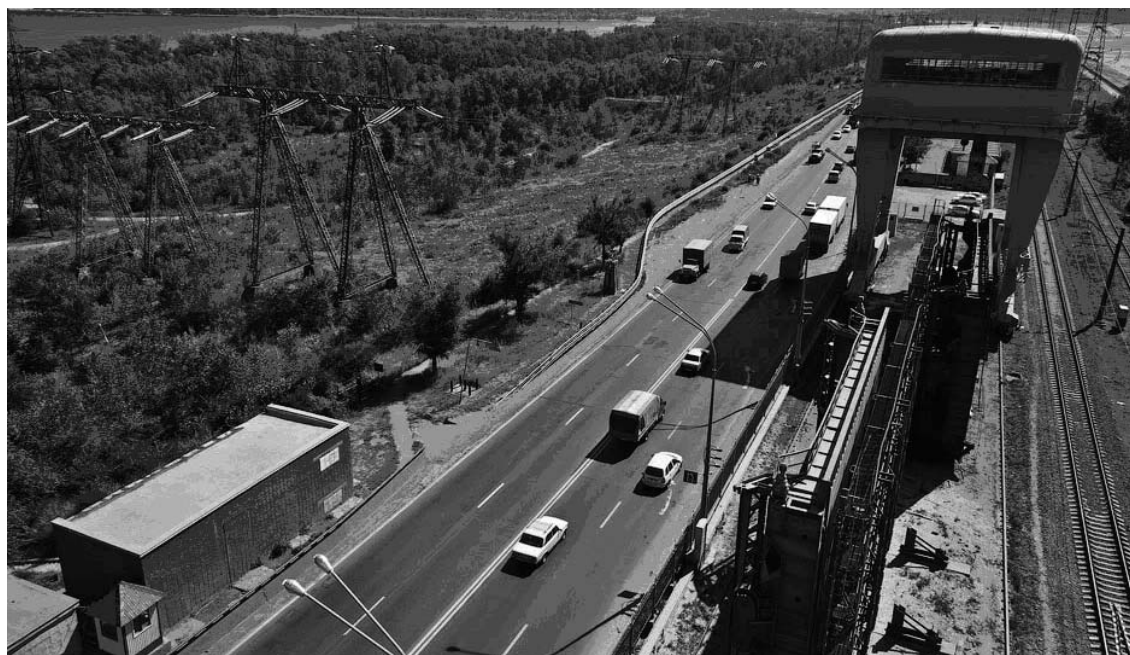
Рис. 4. Общий вид на автомобильную дорогу по гребню грунтовой плотины (фото В.Е. Кондратьева)

Третье. В последнее десятилетие значительно увеличилась нагрузка на плотину от железнодорожного и автомобильного транспорта. Причина – в том, что с целью повышения пропускной способности транспортного перехода по грунтовой плотине в 2009 г. выполнена реконструкция автомобильной дороги, в результате которой автодорога стала четырехполосной. На рис. 4 приведен вид автодороги уже после реконструкции.

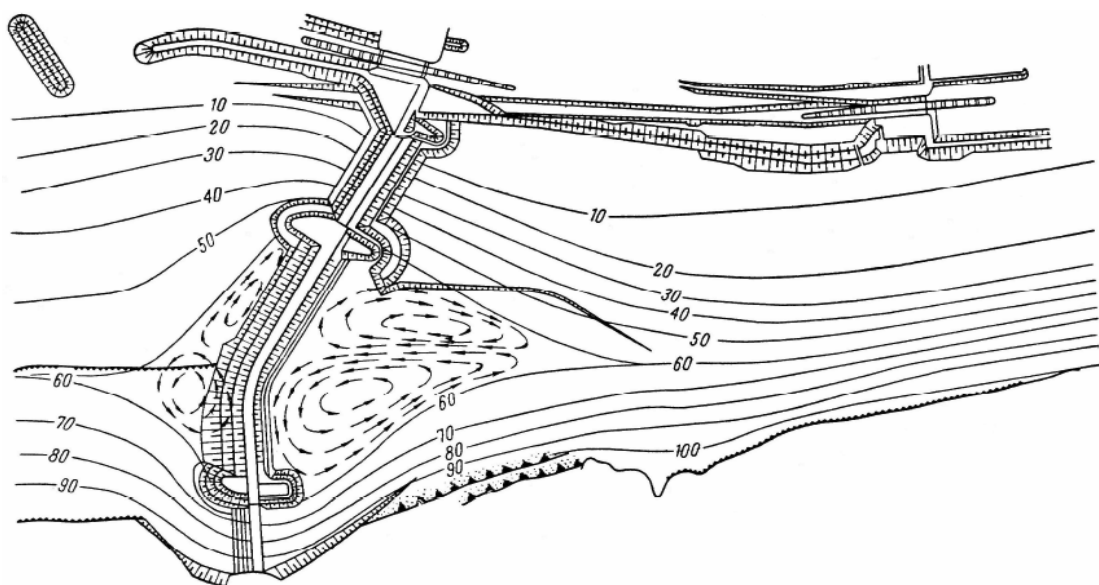
Рис. 5. План течения потока [8]

указывается и на возможное негативное воздействие волн и появление вертикальных водоворотов и горизонтальных вихрей при скатывании волн по откосу (рис. 5). В связи с этим делается вывод, что потоконаправляющая дамба, размещенная между грунтовой плотиной и подводящим каналом к агрегатному зданию, не исполнила своей функции по защите плотины от размыва и даже способствовала размыву откоса плотины на отмеченных выше участках.

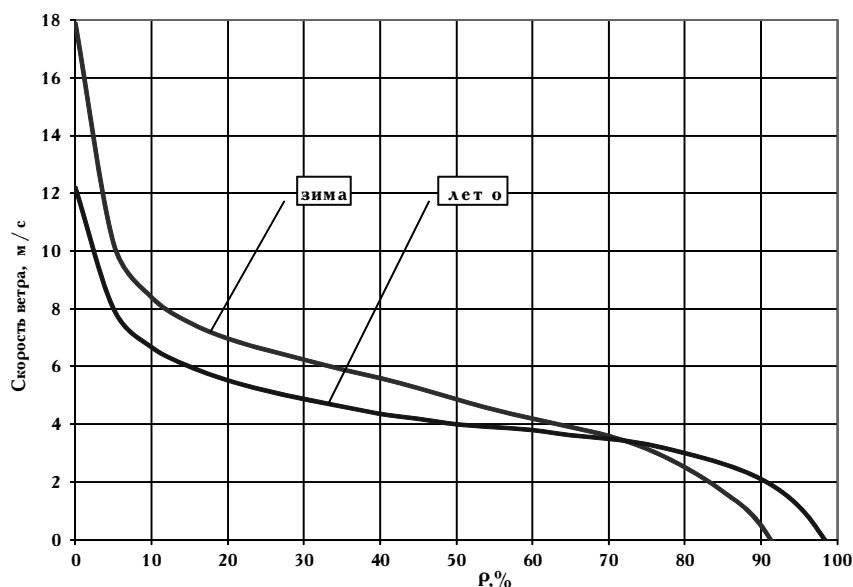
Рис. 6. Кривые повторяемости скорости ветра в районе Яблоневого оврага

Второе. Преувеличено значение волн как источника разрушающего воздействия на откос плотины. Волны на водной поверхности образуются от ветрового влияния. Параметры ветрового волнения (высота волны, высота ветрового нагона, высота наката волны на откос) зависят от ряда факторов, наиболее важными из которых являются скорость ветра и длина разгона волны. Анализ скоростей ветра в районе Куйбышевской ГЭС за 10-летний период наблюдений [9] позволил получить кривую повторяемости скорости ветра, приведенную на рис. 6. Из нее следует, что в летний период максимальные скорости ветра не превышают 12 м/с, а вероятность появления ветров со скоростью, превышающей 8 м/с, составляет всего 5 %. Далее, в летне-осенний период 1956 г. водохранилище было наполнено только частично. Уровень воды в нем был на отметке около 45.0 м, что значительно меньше НПУ, составляющей 53.0 м. При таком уровне воды в водохранилище его размеры (в первую очередь, длина) значительно меньше проектной величины. Это означает, что и длина разгона волны существенно меньше. Отмеченные обстоятельства сильно снижают разрушающую роль ветровых волн при их воздействии на грунтовую плотину за весьма короткий период времени.

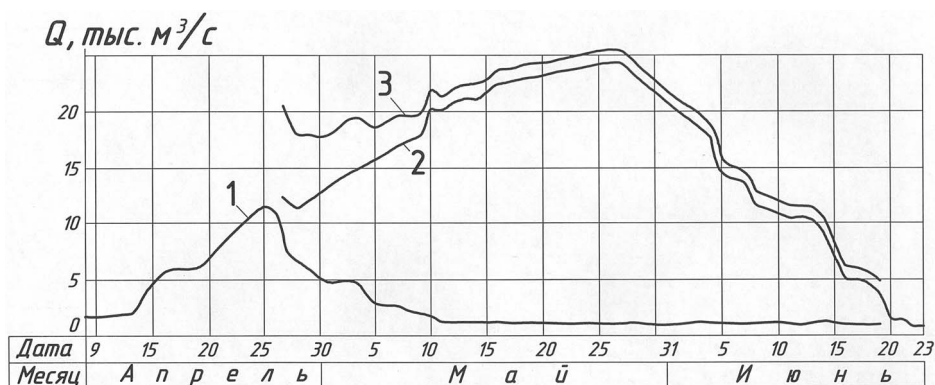
Рис. 7. График пропуска паводка 1956 г. через сооружения Куйбышевского гидроузла: 1 – расход воды через здание ГЭС; 2 – через водосливную плотину; 3 – суммарный расход

Третье. Не учтены фактические данные о величинах расхода воды, пропускаемого через агрегаты ГЭС в анализируемый период. Так, на рис. 7 приве-

ден график пропуска расходов воды через сооружения гидроузла в весенне-летний период 1956 г. по сведениям [8]. Из графика следует, что через здание ГЭС максимальные расходы величиной до 10-13 тыс м³ пропускались лишь в период 23-26 апреля, а после 11 мая расход не превышал 1,2 тыс.м³. Заметим, что площадь поперечного сечения в самом сжатом месте подводящего канала на подходе к ГЭС, в качестве которого можно принять сечение канала по гребню затопленной перемычки, составляла 7593 м³ (рис. 8).

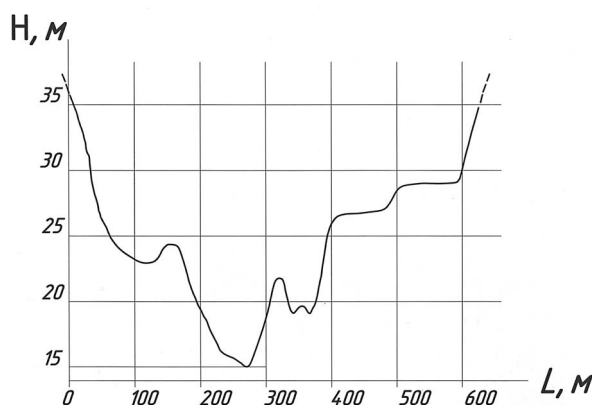
Рис. 8. Профиль поперечного сечения подводящего канала Куйбышевской ГЭС по гребню затопленной перемычки по промерам 1956 г.: H – отметка дна; L – расстояние от уреза левого берега

Таким образом, средняя скорость течения воды в подводящем канале на подходе к ГЭС составила в течение 4 дней величину $10000/7593 = 1,32$ м/с. Далее, средняя скорость течения быстро, уже к середине мая того же года, уменьшилась до значения $1200/7593 = 0,16$ м/с. Отметим также, что наибольшие значения скоростей обычно наблюдаются в средней части по-
