ОЦЕНКА ТЕХНИЧЕСКОГО СОСТОЯНИЯ БОЛЬШЕПРОЛЕТНЫХ КОНСТРУКЦИЙ ПОКРЫТИЯ КУЛЬТОВЫХ СООРУЖЕНИЙ

ASSESSMENT OF THE TECHNICAL CONDITION OF LARGE-SPAN COVERINGS OF RELIGIOUS BUILDINGS

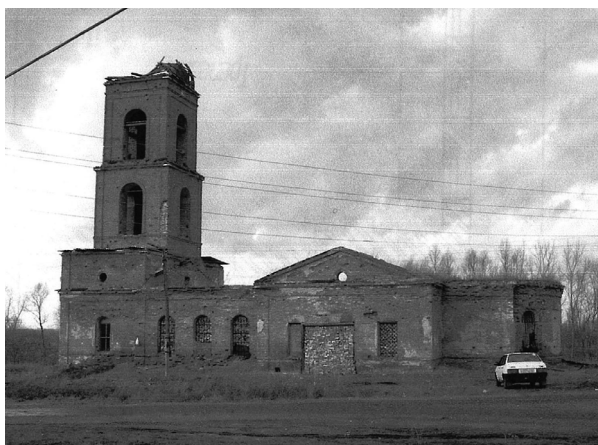
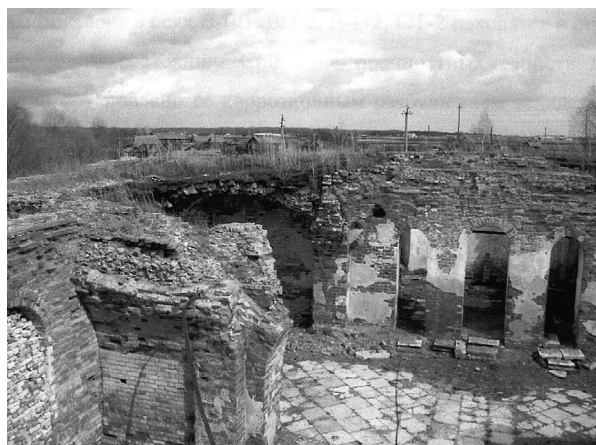
Рис. 1. Вид южного фасада и покрытия храма по состоянию на 2005 год
