### ПОГРЕБЕННЫЕ ОВРАГИ НА ТЕРРИТОРИИ Г. САМАРЫ И СОВРЕМЕННОЕ СОСТОЯНИЕ ОБЪЕКТОВ ГОРОДСКОЙ ЗАСТРОЙКИ

BURIED RAVINES IN SAMARA  
AND THE CURRENT STATE OF URBAN DEVELOPMENT

*Изучено местоположение погребенных оврагов на территории г. Самары и состав техногенных отложений, заполнивших погребенные врезы. Рассмотрена их привязка к современной картографической основе города, влияние на сложившуюся планировочную структуру, на здания и объекты городской инфраструктуры, на протекающие инженерно-геологические процессы. Выявлено значительное воздействие наличия погребенной овражно-балочной сети, заполненной органическими техногенными отложениями, на состояние оснований и фундаментов зданий на примере двух зданий из реестра объектов культурного наследия регионального значения, обследованных перед проведением капитального ремонта фундаментов.*

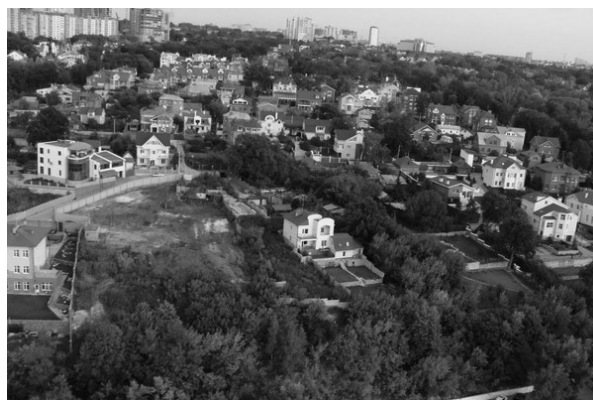
Рис. 7. Современная застройка территории Постникова оврага  
Fig. 7. Modern development of the territory of Postnikov ravine

Активно засыпается и застраивается Постников овраг (до недавнего времени – овраг Подпольщиков) (рис. 6 и 7), Студеный овраг (рис. 8 и 9).

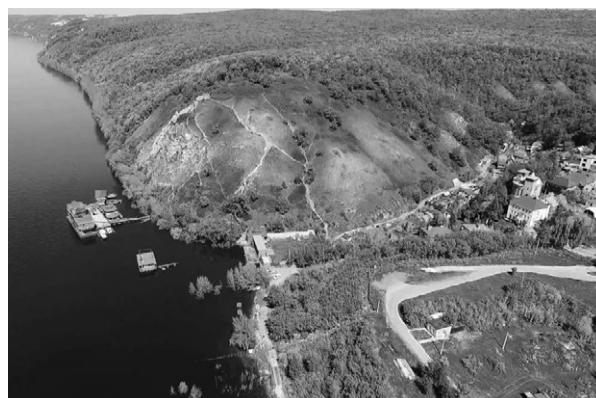
Рис. 9. Современная застройка территории Студеного оврага  
Fig. 9. Modern development of the territory of Studenogo ravine

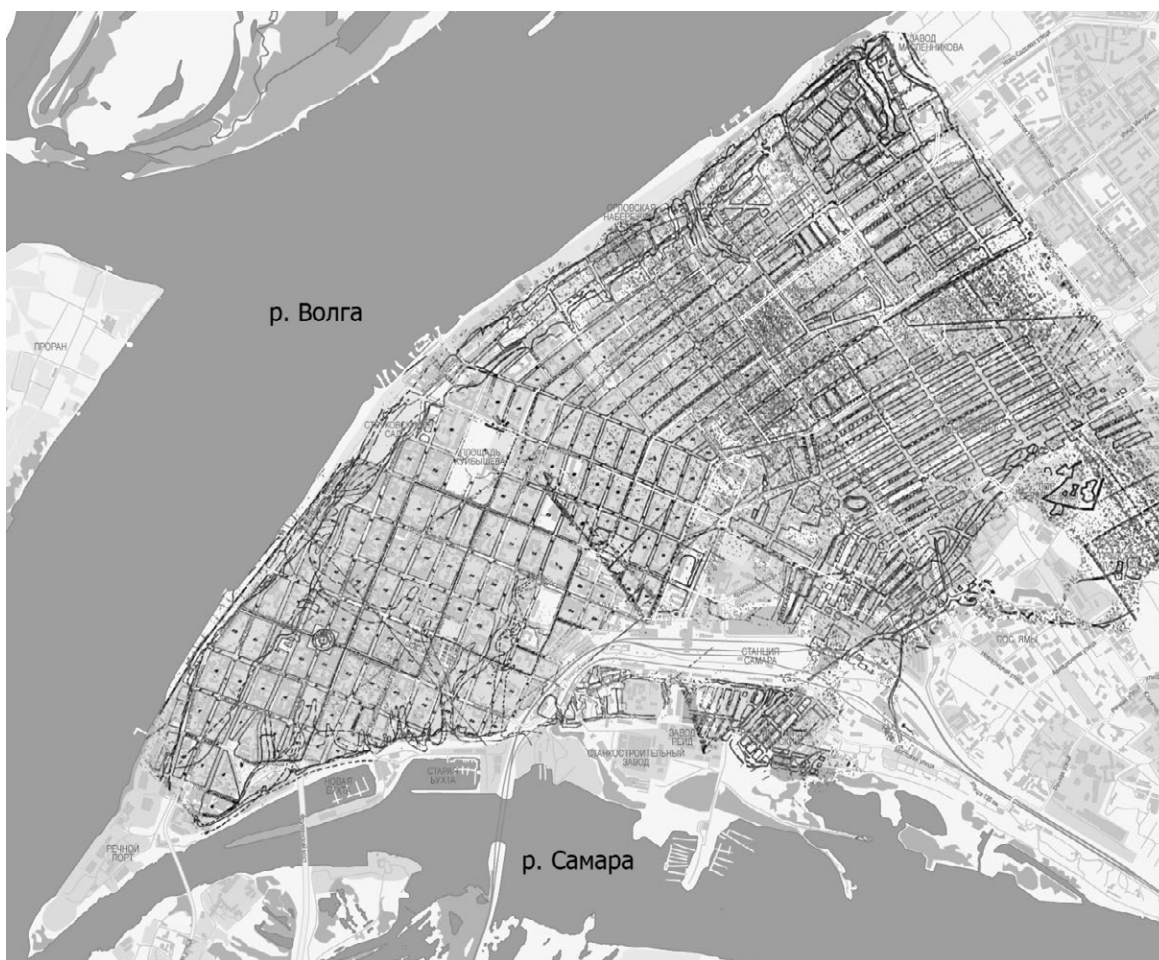
Рис. 10. Карта-схема погребенных оврагов на территории г.Самары  
(сделана авторами на основании «Плана г. Куйбышева с показанием местоположения засыпанных оврагов на территории города (на основании планов старых съемок)»  
Fig. 10. Map of buried ravines on the territory of Samara  
(made by the authors on the basis of the “Plan of Kuibyshev with an indication of the location of covered ravines on the territory of the city (based on the plans of old surveys)”

Наложенная на современную основу карта погребенных оврагов показана на рис. 10.

При анализе плана г. Куйбышева с указанием местоположения засыпанных оврагов на территории города (на основании планов старых съемок) (см. рис. 10) было установлено, что часть здания была возведена на месте засыпанного оврага и основанием для этой части здания является насыпной грунт мягко/текучепластичной консистенции, представленный чередующимися слоями суглинка и навоза. Характер образования и распространения трещин в несущих стенах здания свидетельствует о незатухающих неравномерных осадках. Фундамент здания и грунт основания здесь находятся в аварийном состоянии.

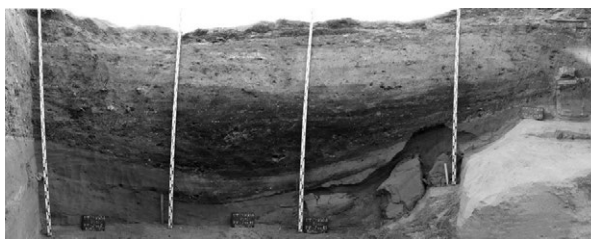
Рис. 11. Погребенный овраг (ложбина) в археологическом раскопе на территории Хлебной площади, засыпанный органогенными отложениями (фото Д.В. Кормилицына)

Fig. 11. A buried ravine (hollow) in an archaeological excavation site on the territory of Khlebnaya Square, filled with organogenic deposits (photo by D.V. Kormilitsyn)

Широко распространенным видом техногенных отложений в Самаре являются органические слои (из навоза животных), мощность которых может достигать нескольких метров. На примере почвенно-археологических исследований на территории Хлебной площади были изучены морфологические признаки таких отложений [10]. Пример небольшой ложбины, засыпанной техногенными органическими отложениями, показан на фото (рис. 11).

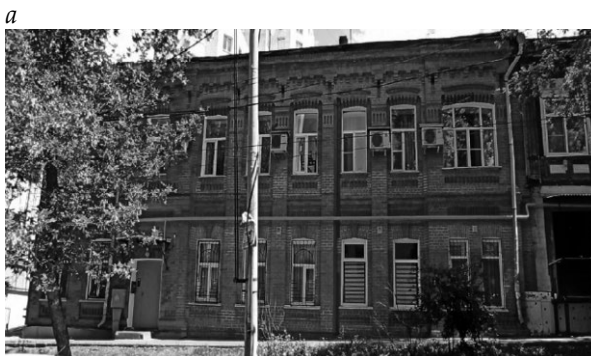
Рис. 12. Общий вид (а) и местоположение на схеме засыпанных оврагов (б) объекта 1 – здание «Дом А.И. Васильевой»

Fig. 12. General view (a) and location on the diagram of backfilled ravines (b) of object 1 – building «A.I. Vasilyeva House»

Первый объект – двухэтажное здание «Дом А.И. Васильевой» (1901 г. постройки), расположенный по адресу: г. Самара, ул. Степана Разина, д. 87 (рис. 12).

В ходе визуального обследования надземной части здания в наружных и внутренних стенах выявлено наличие повсеместного распространения наклонных и вертикальных трещин шириной раскрытия от 0,1 до 3,0 мм, раскрытие межплитных швов межэтажных перекрытий. Отсутствует горизонтальная и вертикальная гидроизоляция фундаментов. По результатам обследовательских работ установлено, что в части здания, расположенной по красной линии улицы С. Разина, техническое состояние строительных конструкций, включая состояние грунтов основания, характеризуется как аварийное.

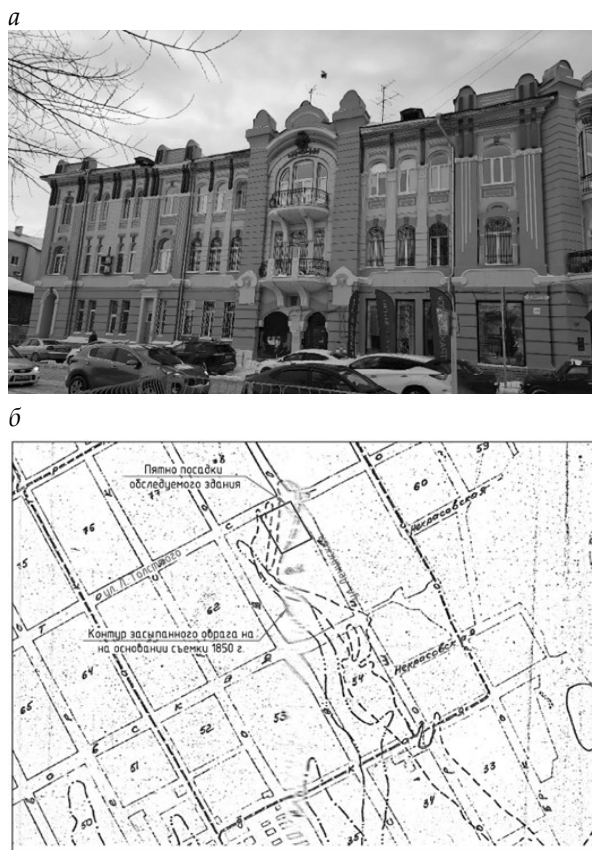
Рис. 15. Общий вид (а) и местоположение на схеме засыпанных оврагов (б) объекта 2 – здание «Дом Филимонова»

Fig. 15. General view (а) and location on the diagram of covered ravines (б) of object 2 – building «Filimonov House»

Второй исследованный объект – трехэтажное здание «Дом Филимонова» (1907-1917 гг. постройки), расположенный по адресу: г. Самара, ул. Ленинская, д. 116 (рис. 15).

В ходе визуального обследования надземной части данного здания в наружных стенах выявлено наличие повсеместного распространения наклонных и вертикальных трещин шириной раскрытия от 0,1 до 2,0 мм. Наружные стены имеют значительные выгибы и отклонения от вертикали, зафиксировано обрушение стены на уровне подвального этажа. Раскрытие трещин в стенах подвального помещения достигает 30 мм. Проседание пола в подвале достигает 200 мм.

Как показали исследования, объект 2 «Дом Филимонова» был также возведен на месте засыпанного оврага и основанием здания является насыпной грунт мягко/текучепластичной консистенции, представленный чередующимися слоями суглинка и навоза. Характер образования и распространения трещин в стенах свидетельствует о незатухающих неравномерных осадках здания.

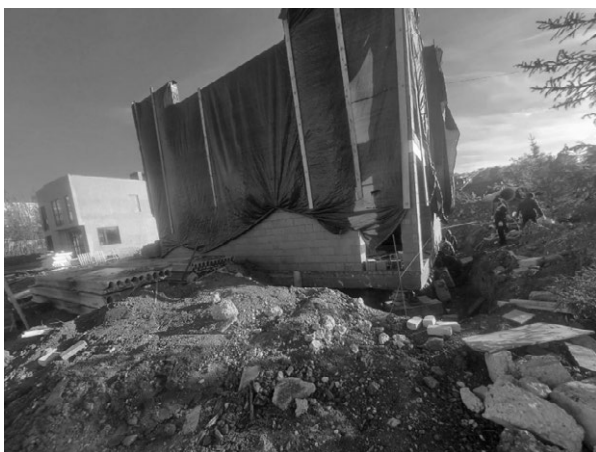
Рис. 18. Работы по исправлению крена индивидуального жилого дома по ул. Ольховской  
Fig. 18. Work to correct the roll of an individual residential building on the street. Olkhovskaya

3. Возведение жилых зданий с применением железобетонных плитных фундаментов на насыпных неоднородных грунтах является систематической ошибкой в индивидуальном домостроительстве. Железобетонная фундаментная плита не является панацеей в данных геологических условиях, не способна предотвратить развитие кренов и, при ненадлежащем конструкторском расчете, исключить развитие неравномерных осадок. Яркими примерами подобных проектных ошибок является жилой дом по адресу ул. Саперная, д. 10 (бровка Постникова оврага) – на сегодняшний день здание демонтировано; жилой дом по ул. Ольховской (район Барбошина оврага), крен дома выпрямлен, основание зацементировано (рис. 18).

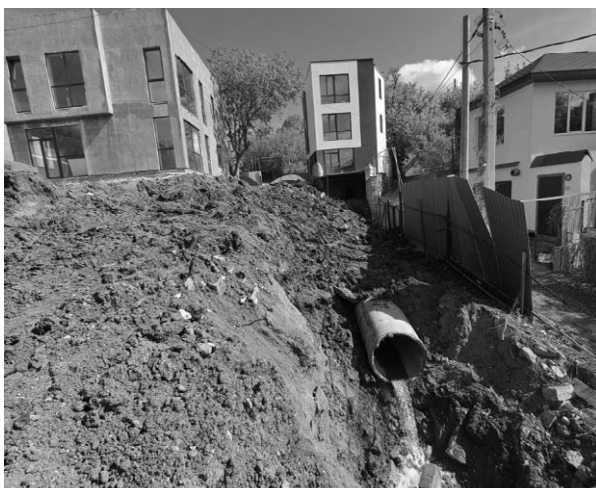
Рис. 19. Засыпка оврага на примере устройства строительной площадки на ул. Ольховской  
Fig. 19. Gully backfilling using construction site as an example on the street Olkhovskaya

При этом засыпка Барбошина оврага для формирования площадки строительства на ул. Ольховской ведется неоднородным грунтом без должного уплотнения, что позволяет прогнозировать развитие в дальнейшем негативных последствий при эксплуатации данного участка (рис. 19).
