## ОЦЕНКА ТЕПЛОЗАЩИТНЫХ ХАРАКТЕРИСТИК СТРОИТЕЛЬНЫХ ОГРАЖДАЮЩИХ КОНСТРУКЦИЙ ЗДАНИЯ ГОСТИНИЦЫ МУЖСКОГО МОНАСТЫРЯ

### ASSESSMENT OF HEAT PROTECTION CHARACTERISTICS OF BUILDING ENCLOSING STRUCTURES OF THE BUILDING OF THE MEN'S MONASTERY

Представлены результаты тепловизионного исследования и теплотехнического расчёта строительных ограждающих конструкций здания гостиницы мужского монастыря в селе Винновка Ставропольского района Самарской области. Обследование проводилось с целью установления причин пониженных температур в помещениях гостиницы. Согласно СП 50.13330.2012 «Тепловая защита зданий» нормативы по энергосбережению в строительстве не распространяются на культовые здания. Уровень теплозащиты указанных выше зданий определяется обеспечением современных санитарно-гигиенических норм. На основании компьютерного моделирования температурных полей в наружных стенах, выполненных в виде колодезной кладки с применением полистиролбетона в качестве утеплителя, было установлено, что по значению приведенного сопротивления теплопередаче они соответствуют нормативным требованиям. Фактические значения приведенного сопротивления теплопередаче наружных стен, полученные по результатам тепловизионног

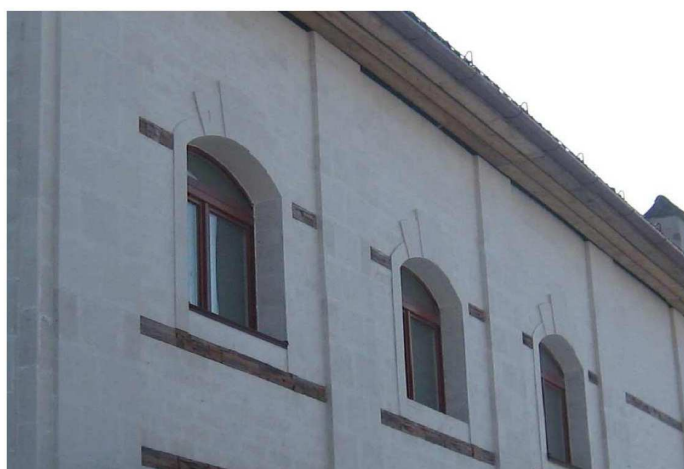
На рис. 7 представлен один из фрагментов фасада здания гостиницы в инфракрасном и видимом спектрах.

Изображение	Тип камеры	ThermaCAM B2	Вид на фасад в осях 1, У-Ф (2 этаж)
Ar1	Средняя температура	-7.8 °С	
Ar2	Средняя температура	-1.0 °С	
Ar3	Средняя температура	-0.4 °С	
Ar4	Средняя температура	-7.5 °С

Рис. 7. Фрагмент ограждения в инфракрасном и видимом спектрах
