## СЛУЧАЙ ЛЕЧЕНИЯ ОСЛОЖНЕНИЯ ПЕРВИЧНОГО ЭНДОПРОТЕЗИРОВАНИЯ ТАЗОБЕДРЕННОГО СУСТАВА

Приводится описание клинического случая послеоперационного осложнения при эндопротезировании тазобедренного сустава. Проведенное ревизионное эндопротезирование и пластика дефекта дна вертлужной впадины позволили восстановить архитектуру сустава.

### **A CASE OF TREATMENT OF PRIMARY HIP REPLACEMENT COMPLICATION**

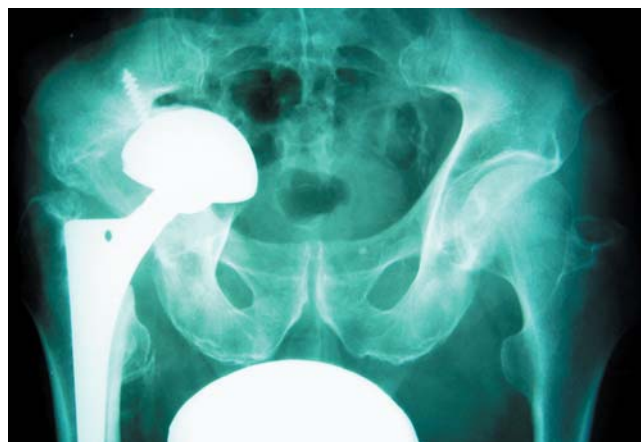
При рентгенографии таза определяется протрузия вертлужного компонента на 3/4 в полость таза, варусная позиция бедренного компонента (рис. 1).

Рис. 1. Рентгенография больного П., 61 г. Протрузия вертлужного компонента, варусная позиция бедренного компонента.

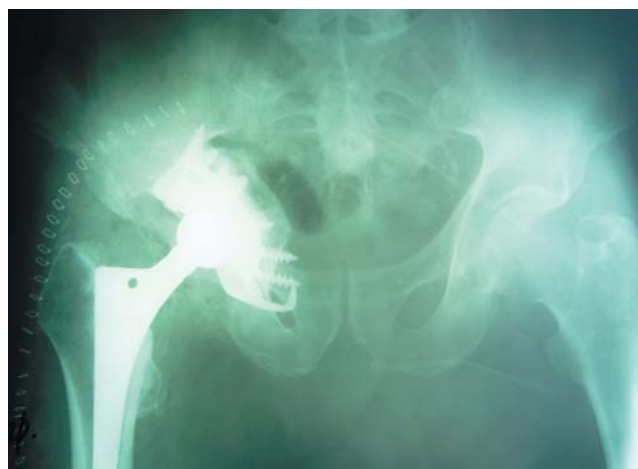
Рис.3. Контрольная рентгенография больного П., 61 г. после завершения операции.

то решение о пластике дефекта аутокостью из крыла правой подвздошной кости. Из отдельного доступа длиной 10 см в проекции крыла правой подвздошной кости взят ауотрансплантат размером 6×1×3 см. При помощи пилы трансплантат разделен на 2 части (в виде «книжки») и затем помещен на дно дефекта вертлужной впадины. Гемостаз. Рана промыта антисептиками и ушита наглухо викрилом. Кожа ушита при помощи кожного степлера B| Braun.

Края вертлужной впадины очищены от рубцовой ткани при помощи фрезы. В промежутки между трансплантатом и краями впадины помещена костная крошка и коллапан в гранулах (10 см<sup>3</sup>). Затем выполнена имплантация антипротрузионной сетки Aescular (размер 58), которая фиксирована 6 спонгиозными шурупами диаметром 6,5 мм. Достигнута удовлетворительная стабильность фиксации. На сетке на полиметилметакрилатном цементе фиксирован низкопрофильный вкладыш (типа Мюллера) диаметром 44 мм. Выполнено тестирование ножки эндопротеза – признаков нестабильности не обнаружено. Принято решение о сохранении бедренного компонента с целью снижения травматичности оперативного вмешательства. Проведена смена головки эндопротеза (+7). Эндопротез вправлен. Тест на вывихивание. Рана промыта антисептиками. Гемостаз. Рана послойно до дренажа ушита мерсиленом, викрилом. Кожа ушита при помощи степлера. Асептическая повязка. Объем кровопотери – 700 мл. Продолжительность операции 2 ч 45 мин (рис. 3).

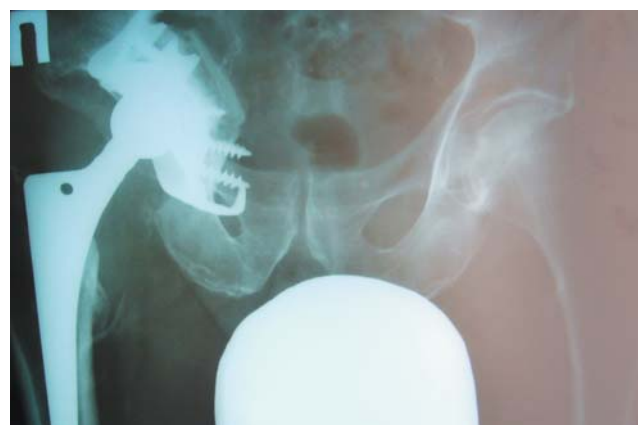
Рис.4. Рентгенография больного П., 61 г.через 3 месяца после ревизионного эндопротезирования.

Выписан в удовлетворительном состоянии через 26 дней. Через 3 мес. после операции фиксирующая повязка снята, разрешена дозированная нагрузка на правую нижнюю конеч-

ность и реабилитационная терапия (рис. 4).
