РЕМОНТ ТРЕЩИН НА СЕКТОРАХ ЛОПАТОК ГАЗОТУРБИННОГО ДВИГАТЕЛЯ МЕТОДОМ РАЗДЕЛКИ И ЛАЗЕРНОЙ ИМПУЛЬСНОЙ НАПЛАВКИ

© 2020 Е.Н. Голубовский¹, А.А. Паркин², С.С. Жаткин²¹ АО «Металлист-Самара»,² Самарский государственный технический университет

В данной статье рассматривается процесс ремонта (залечивания) трещин, возникших на секторах лопаток соплового аппарата из материала ЖС6У при эксплуатации турбины высокого давления двигателя Д18Т путем разделки до полного удаления трещины с последующей импульсной лазерной наплавкой по месту разделки. Наплавка производилась с помощью присадочной проволоки св-06Х15Н60М15. Проведены металлографические исследования по местам ремонта, а также контроль зоны лазерной наплавки люминесцентным методом.

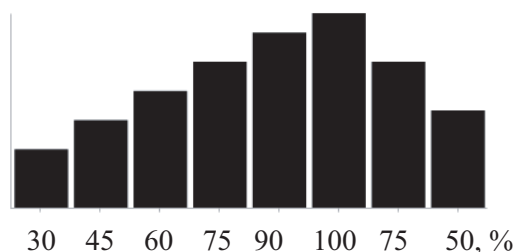
Рис. 2. Распределение энергии в импульсе в процентах от максимальной энергии

Временная форма лазерного импульса асимметричная и представлена на рис 2.

Данная форма лазерного импульса обеспечивает плавное нарастание температуры в зоне наплавки, как при наплавке с подогревом, и остывание с замедленной скоростью, что уменьшает вероятность образования микротрещин.
