ИССЛЕДОВАНИЕ И ОТРАБОТКА ТЕХНОЛОГИИ ВОССТАНОВЛЕНИЯ ЛОПАТОК ГТД ПОСЛЕ ЭКСПЛУАТАЦИИ ЛАЗЕРНОЙ НАПЛАВКОЙ

© 2021 Е.Н. Голубовский, С.С. Жаткин, А.А. Паркин

Самарский государственный технический университет, Самара, Россия

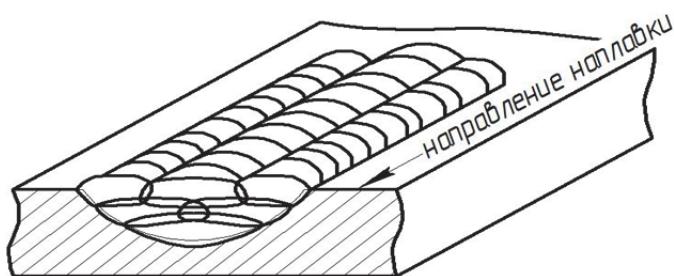
Рис. 2. Схема формирования слоев при лазерной наплавке

Процесс наплавки осуществлялся в несколько слоев, до полного заполнения выборки, количество слоев зависит от геометрических размеров выборки по месту дефекта. При каждом проходе производится подача присадочного материала (рис. 2, 3, 4).
