В.Н. АЛЕКСЕЕНКО
О.Б. ЖИЛЕНКО

ВОССТАНОВЛЕНИЕ ПОВРЕЖДЕННЫХ КОРРОЗИЕЙ КОНСТРУКЦИЙ ГРАЖДАНСКИХ ЗДАНИЙ НА ОБВОДНЕННЫХ ГРУНТАХ ЗАПАДНОГО ПОБЕРЕЖЬЯ РЕСПУБЛИКИ КРЫМ

RECONSTRUCTION OF CORROSION-DAMAGED STRUCTURES OF CIVIL BUILDINGS ON WET GROUND
OF THE REPUBLIC OF CRIMEA WESTERN COAST

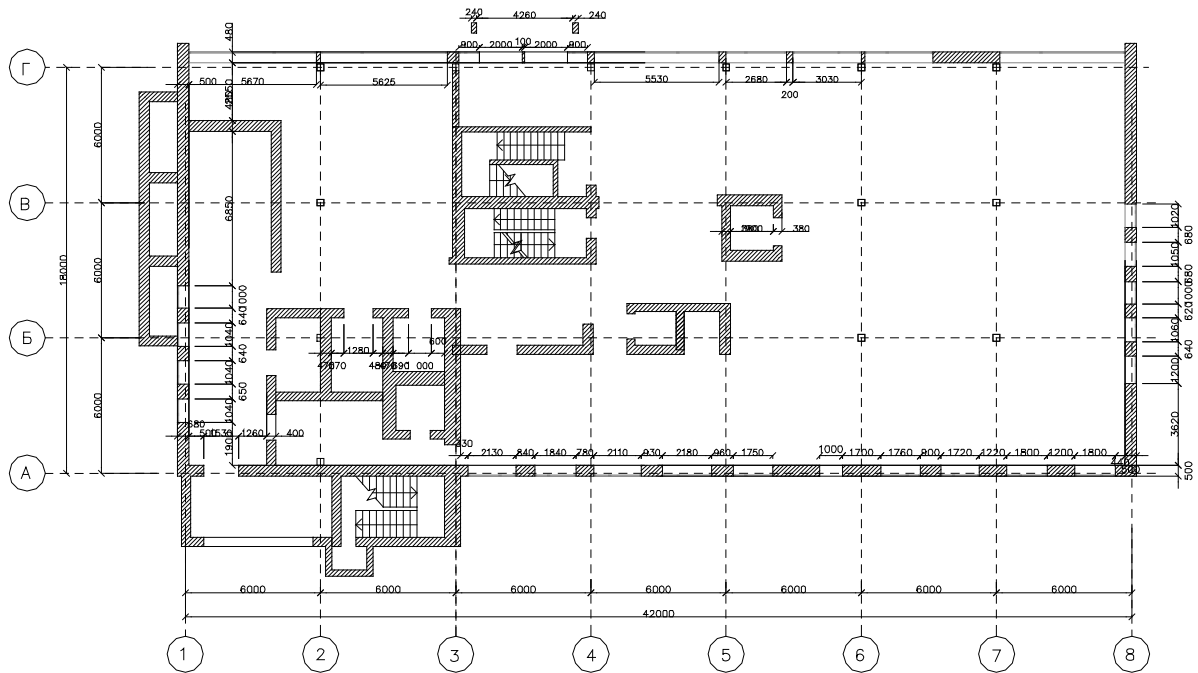
Рис. 3. План 1-го этажа здания столовой в пос. Заозёрное г. Евпатории

Здание двухэтажное (рис. 2) с подвалом прямоугольное в плане без выступов и углублений, что соответствует рекомендациям норм СП 14.13330.2011 «Строительство в сейсмических районах». Над частью плана в осях 3-5 размещён технический этаж. Общие габаритные размеры плана 42,8x19,0 м (рис. 3). Высота этажей – 3,3 м, подвала – 2,9 м, т.е. по высоте здание регулярно, что также соответствует рекомендациям норм.
