**В. Н. АЛЕКСЕЕНКО**  
**О. Б. ЖИЛЕНКО**

### ПРОГНОЗНАЯ ОЦЕНКА СЕЙСМОСТОЙКОСТИ НЕЗАВЕРШЕННЫХ СТРОИТЕЛЬСТВОМ ОБЪЕКТОВ НЕДВИЖИМОСТИ

FORECASTING SEISMIC RESISTANCE  
OF REAL ESTATE UNFINISHED CONSTRUCTION

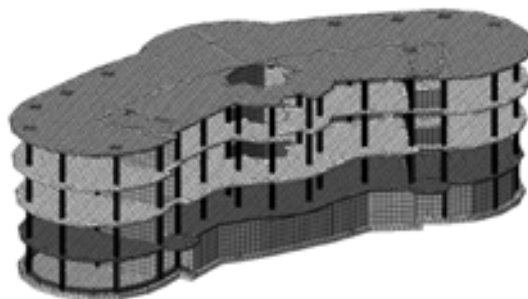
Рис. 5. Пространственная модель здания для расчета на статические и динамические нагрузки

В обследуемом объекте равномерное распределение жесткостей по высоте здания разбалансировано возведением колонн первого этажа с меньшей прочностью бетона. Не соблюдается требование п.4.1 СП 14.13330.
