НАРУШЕНИЯ, ВЫЗЫВАЮЩИЕ ИЗМЕНЕНИЯ СТАТИЧЕСКОЙ РАБОТЫ РАМНЫХ КОНСТРУКЦИЙ НА ПРЕДПРИЯТИЯХ НЕФТЕХИМИИ

Рассмотрены изменения состояния строительных конструкций на примере одной из производственных этажерок нефтехимического предприятия за счет коррозии металлических конструкций при безостановочной эксплуатации. Проанализированы причины повреждений и определены потери начальных качеств строительных конструкций.

Данные по объекту. Наружная установка цеха Д-3-5 представляет собой многоярусную этажерку, каркас которой выполнен из металла. Расположена этажерка Д-3-5 в осях М-Р, в рядах 8-23, причем в рядах 17-23 размещается этажерка цеха Д-3, в рядах 8-14 – этажерка цеха Д-5, которую и рассмотрим. Сооружение было возведено в 1968 г. Высота установки составляет 28,8 м. Наружная установка открытого

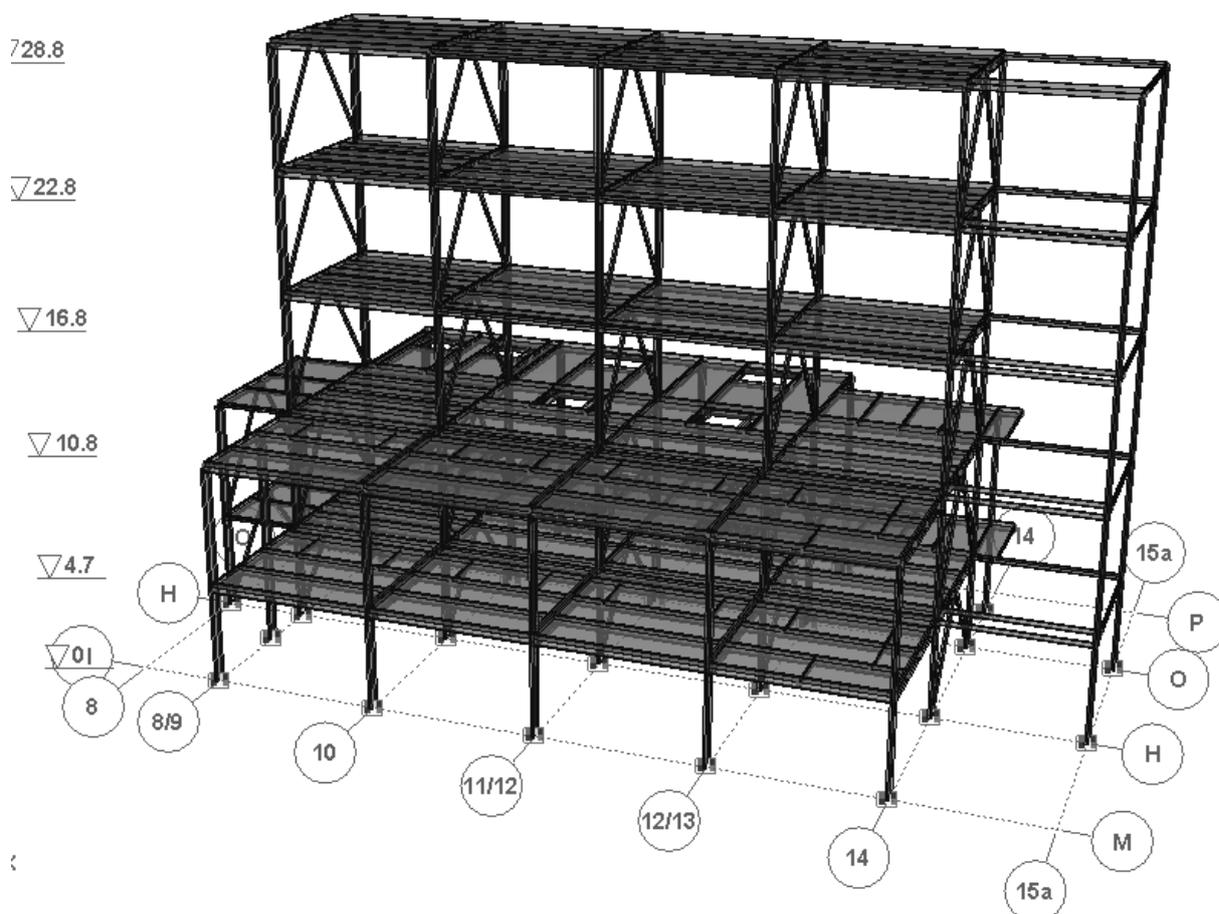
Рис. 10. Математическая модель этажерки, представленная в программе SCAD Office

Математическое моделирование расчетной схемы сооружения производилось поэтапно следующим образом: поэтажная разбивка системы стержневых элементов (колонн, вертикальных связей, балок перекрытий) с последующей компоновкой элементов перекрытий (для учета пространственной жесткости каркаса). При расчете конструкций нагрузки и воздействия принимаются по [2]. Статический расчет пространственной системы конструкции рамы выполнен на действие постоянных (собственная масса конструкций, масса обетонки) и временных нагрузок (полезная нагрузка на перекрытия и масса оборудования). Расчетная схема сооружения (математическая модель) показана на рис. 10.

10, входящей в состав модели с учетом наиболее поврежденного ее участка (стойки по оси 10/Н). Результаты расчета данных представлены в табл. 1, нумерация металлических стоек, связей и балок, перемещения математической системы конструкции, а также эпюры с усилиями от нормальных усилий по проекту и с учетом фактического параметра стойки по оси 10-Н конструкций показаны на рис. 12-13.

Первоочередной статический расчет математической модели системы конструкции рамы производился с элементами этажерки, размеры которых приняты по проекту. Полученные данные сравнивались с результатами, полученными вследствие моделирования поврежденного элемента в системе конструкции этажерки, т.е. с измененной жесткостью одного из элементов системы конструкции, а именно стойки в отметках 0-4,7 м по оси 10/Н. Харак-
